# Asbestinventarisatetest

de Maurissensstraat 13, 8710 Wielsbeke

Eindconclusie:

**Niet-asbestveilig**

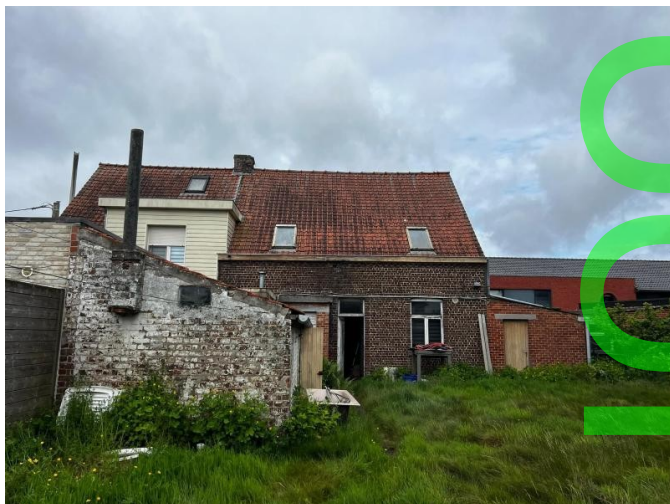
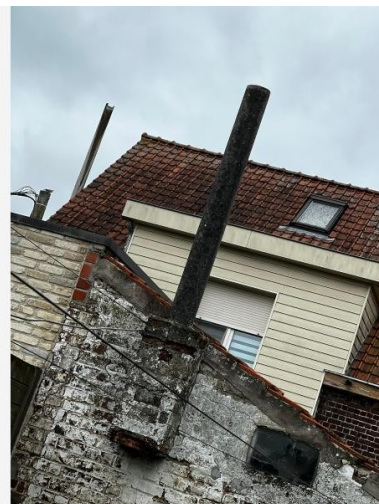
| Opmerking | De hoeveelheid is een zo nauwkeurig mogelijke opmeting. Hieraan kunnen evenwel geen rechten worden ontleend. |

- Eenvoudige handelingen: mag via doe-het-zelf of door werknemer(s) met opleidingsattest eenvoudige handelingen  
Deze toepassing kan door een aannemer die over een opleidingsattest eenvoudige handelingen beschikt of door een particulier (doe-het-zelf), verwijderd worden indien er geen verhoogd risico op vrijgave van asbestvezels (max. concentratie 0,01 vezels/cm<sup>3</sup> - CODEX Art. VI.3-54) ontstaat en de toepassing voorafgaand wordt gefixeerd/bevochtigd; de individuele elementen zonder machinale werktuigen (boormachine, slijpschijf, hogedrukreiniger,...) en zonder breken of gooien een voor een losgemaakt worden; en ten slotte dubbel en luchtdicht verpakt weggevoerd worden naar een erkend afvalpunt (recyclagepark).

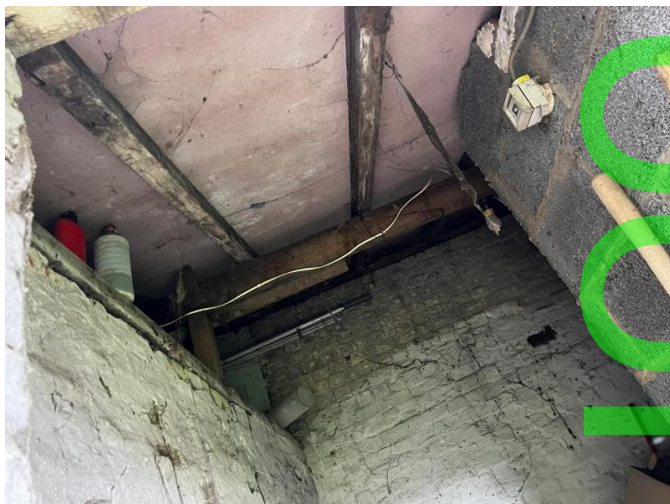
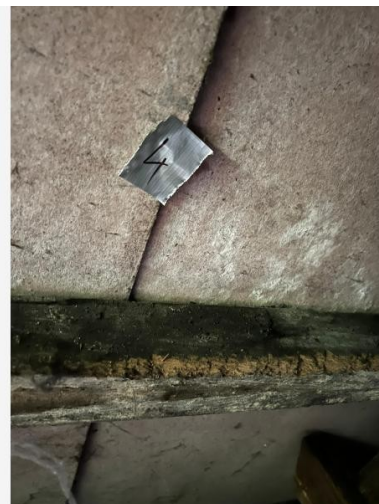
| Opmerking | De precieze lengte is onbekend. |

- Eenvoudige handelingen: mag via doe-het-zelf of door werknemer(s) met opleidingsattest eenvoudige handelingen  
Deze toepassing kan door een aannemer die over een opleidingsattest eenvoudige handelingen beschikt of door een particulier (doe-het-zelf), verwijderd worden indien er geen verhoogd risico op vrijgave van asbestvezels (max. concentratie 0,01 vezels/cm<sup>3</sup> - CODEX Art. VI.3-54) ontstaat en de toepassing voorafgaand wordt gefixeerd/bevochtigd; de individuele elementen zonder machinale werktuigen (boormachine, slijpschijf, hogedrukreiniger,...) en zonder breken of gooien een voor een losgemaakt worden; en ten slotte dubbel en luchtdicht verpakt weggevoerd worden naar een erkend afvalpunt (recyclagepark).

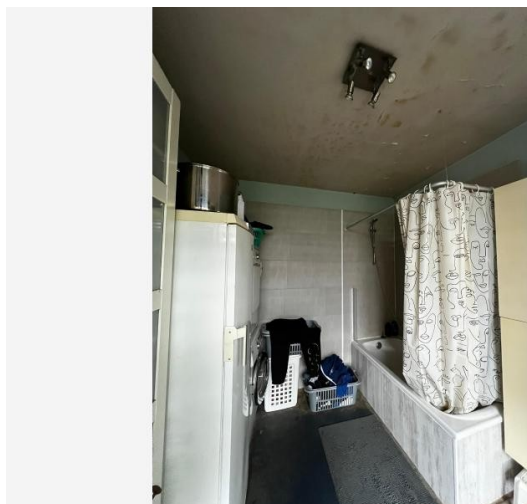
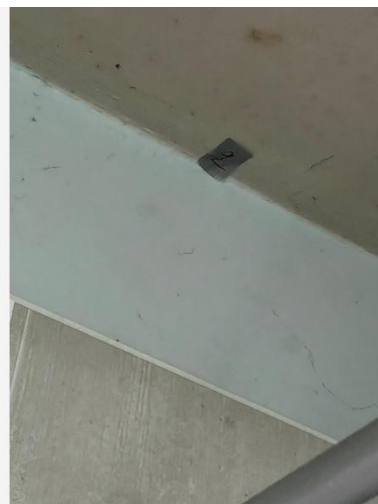
Geen asbest

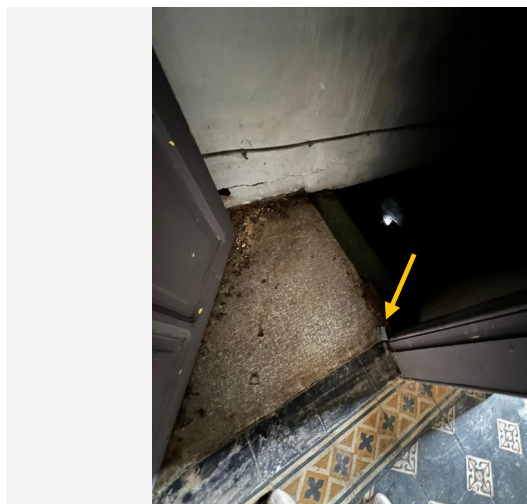
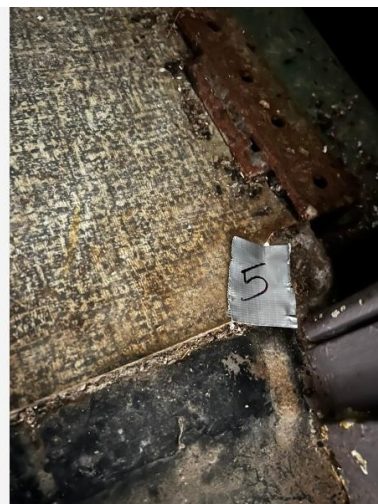
## Fiche 9: Vinyl kelderopening

Geen asbest
