# Asbestinventarisatetest

Vaartstraat 4, 8780 Oostrozebeke

Attestnummer : 20251003-000389.000

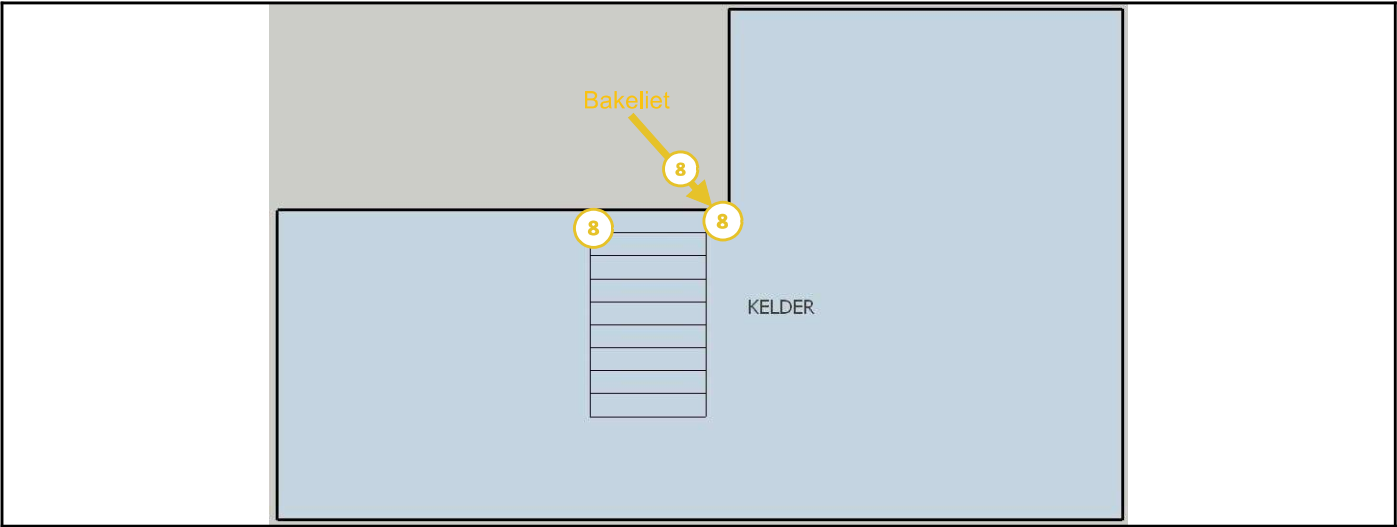
# Plan 1.1: Kelder - bakeliet

| Beschrijving | Type | Actie |
|---|---|---|
| 8. Bakeliet | Asbestmateriaal | Zorgvuldig beheren |

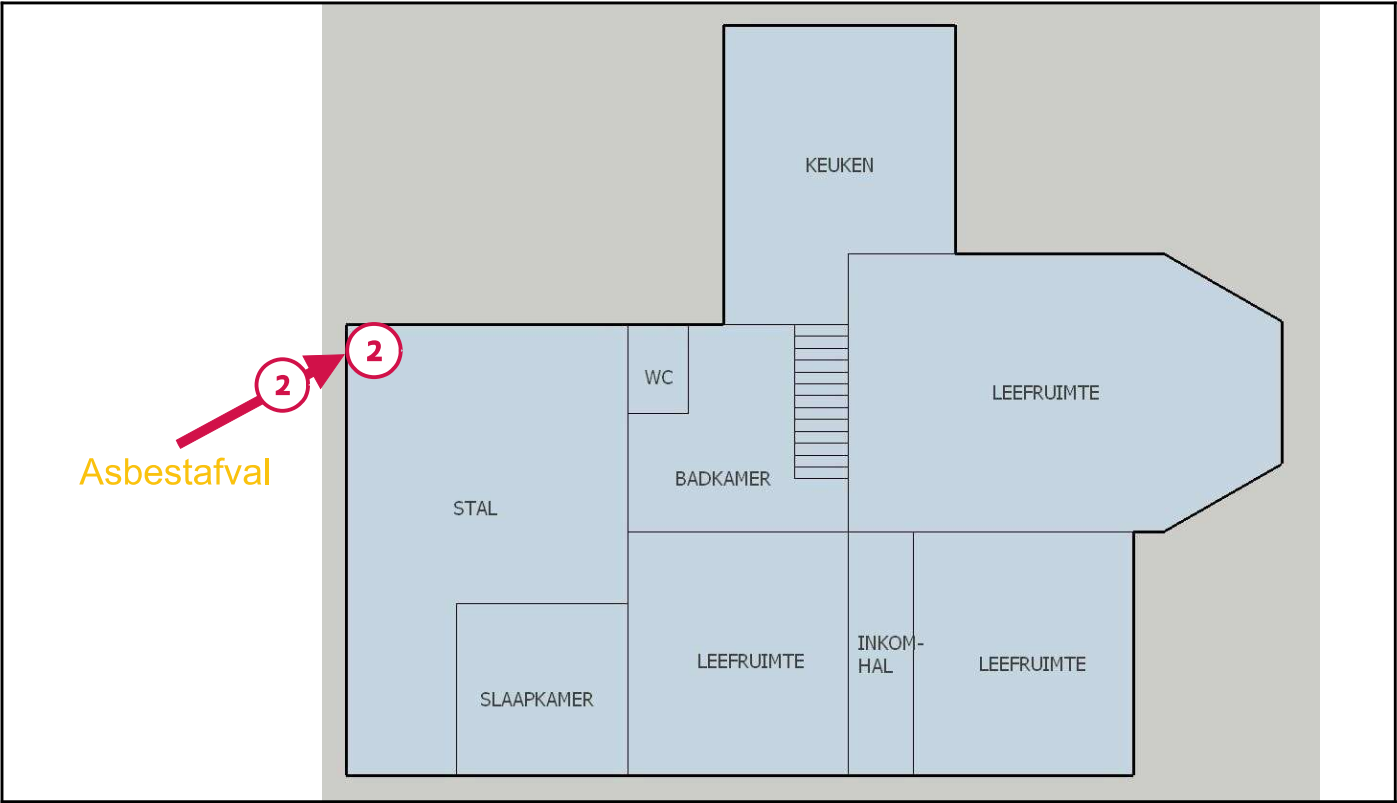
# Plan 1.3: Gelijkvloers - asbestafval

| Beschrijving | Type | Actie |
|---|---|---|
| 2. Asbestafval | Asbestmateriaal | Dringend verwijderen |

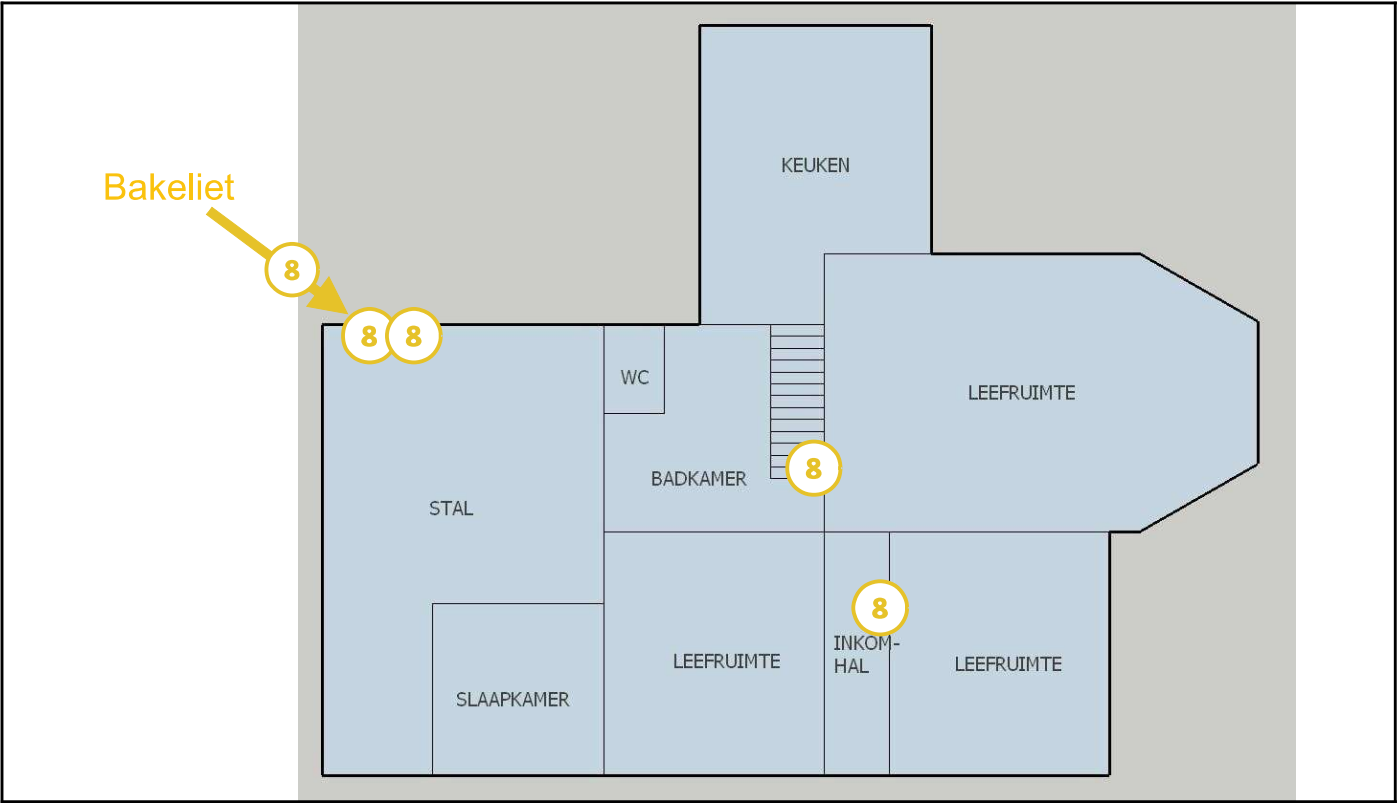
# Plan 1.4: Gelijkvloers - bakeliet

| Beschrijving | Type | Actie |
|---|---|---|
| 8. Bakeliet | Asbestmateriaal | Zorgvuldig beheren |

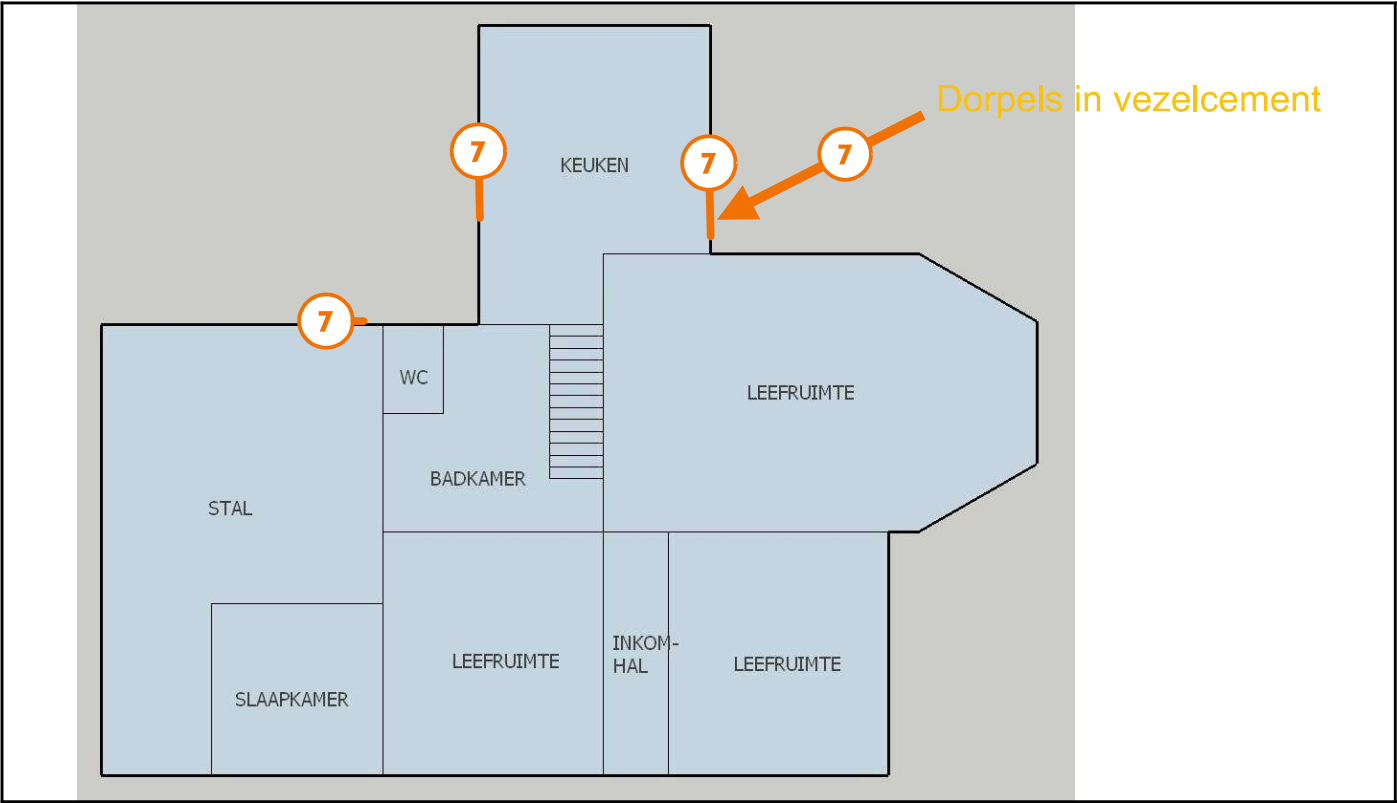
## Plan 1.5: Gelijkvloers - dorpels in vezelcement

| Beschrijving | Type | Actie |
|---|---|---|
| 7. Dorpels in vezelcement | Asbestmateriaal | Verwijderen |

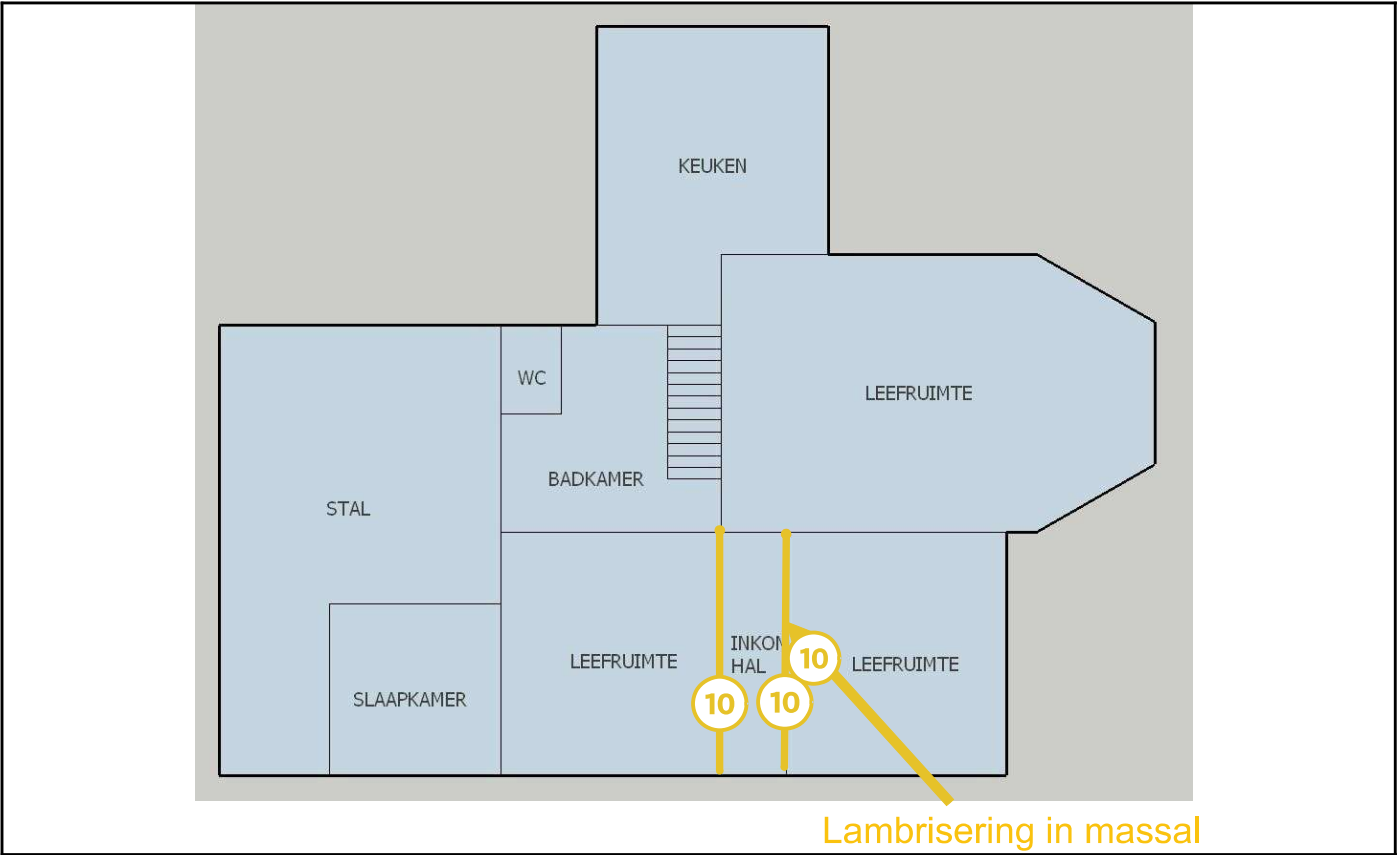
## Plan 1.6: Gelijkvloers - lambrisering in massal

| Beschrijving | Type | Actie |
|---|---|---|
| 10. Lambrisering in massal | Asbestmateriaal | Zorgvuldig beheren |

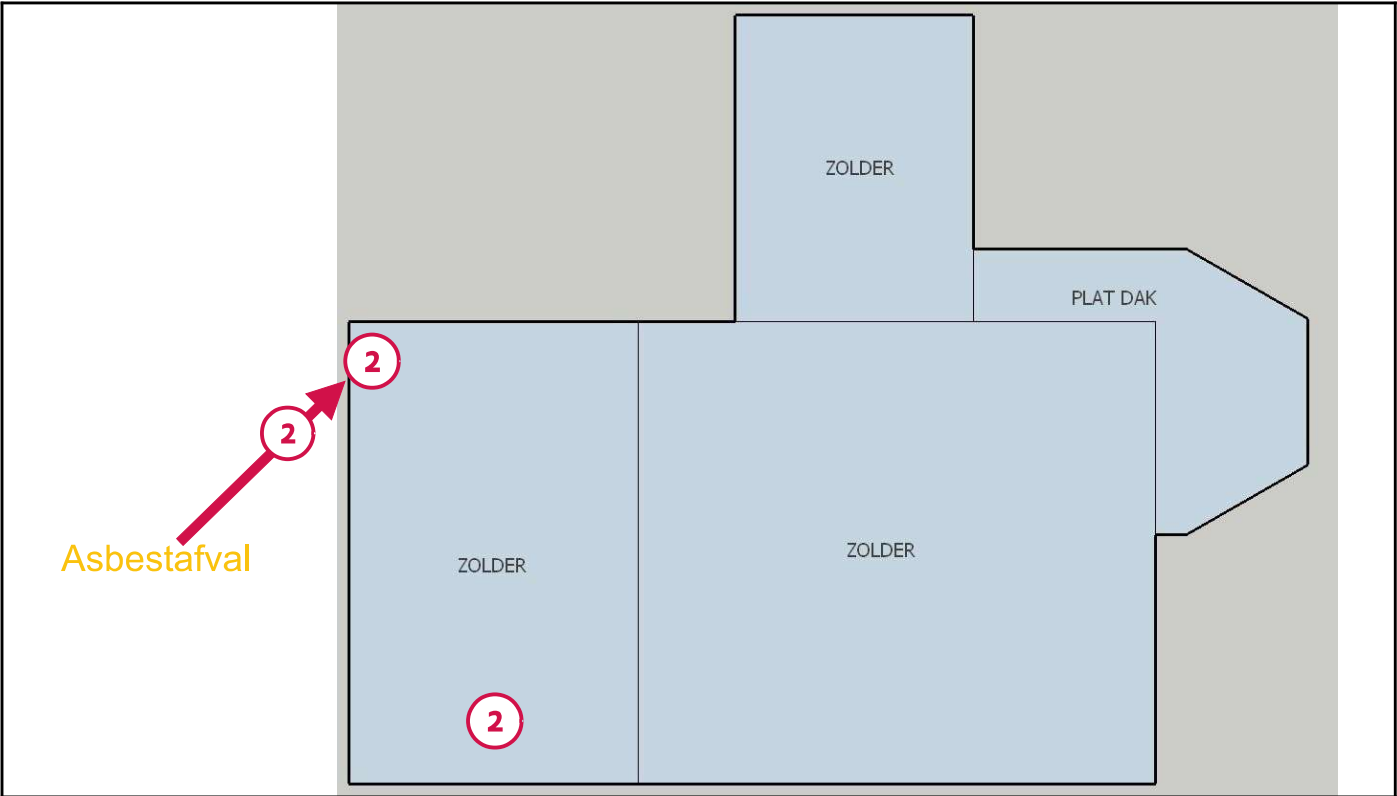
# Plan 1.11: 1ste verdiep - asbestafval

| Beschrijving | Type | Actie |
|---|---|---|
| 2. Asbestafval | Asbestmateriaal | Dringend verwijderen |

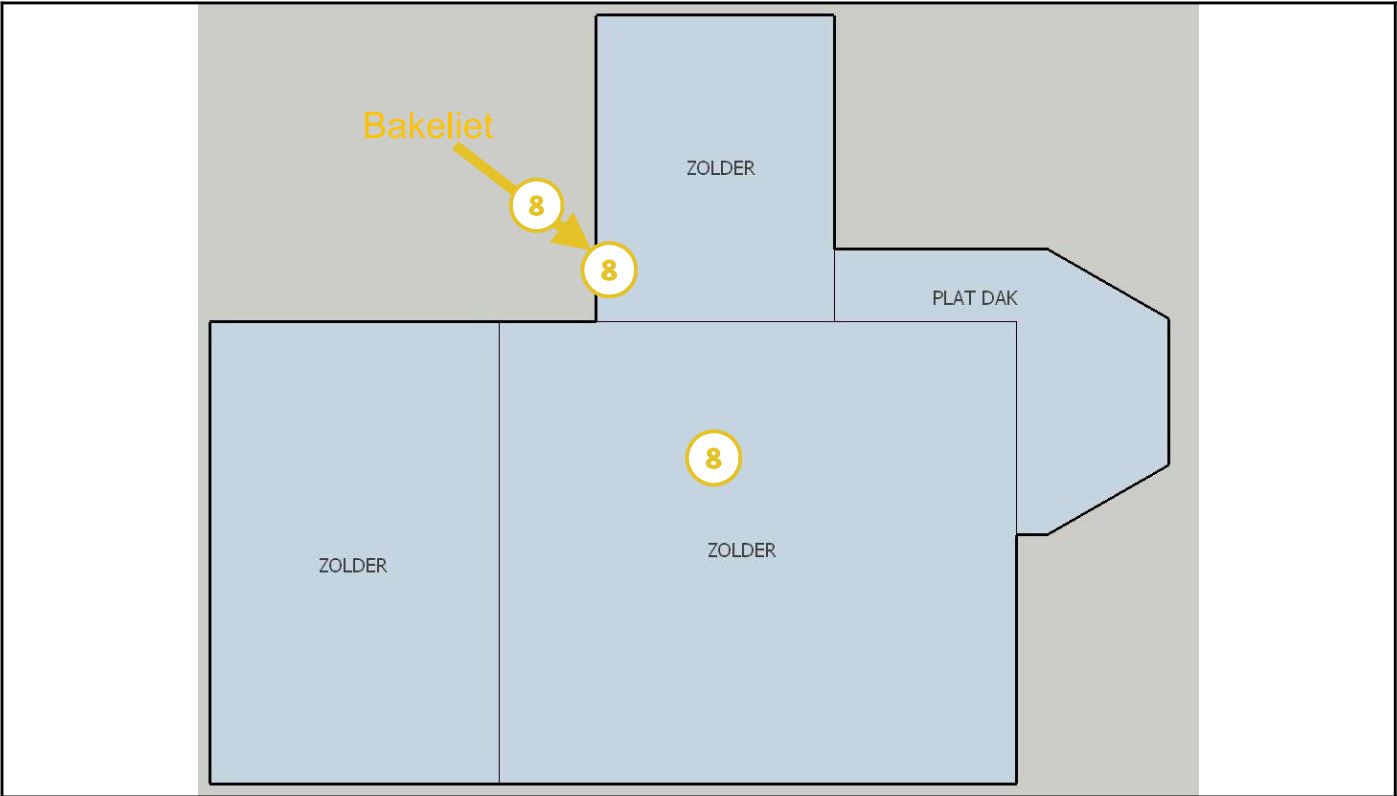
# Plan 1.12: 1ste verdiep - bakeliet

| Beschrijving | Type | Actie |
|---|---|---|
| 8. Bakeliet | Asbestmateriaal | Zorgvuldig beheren |

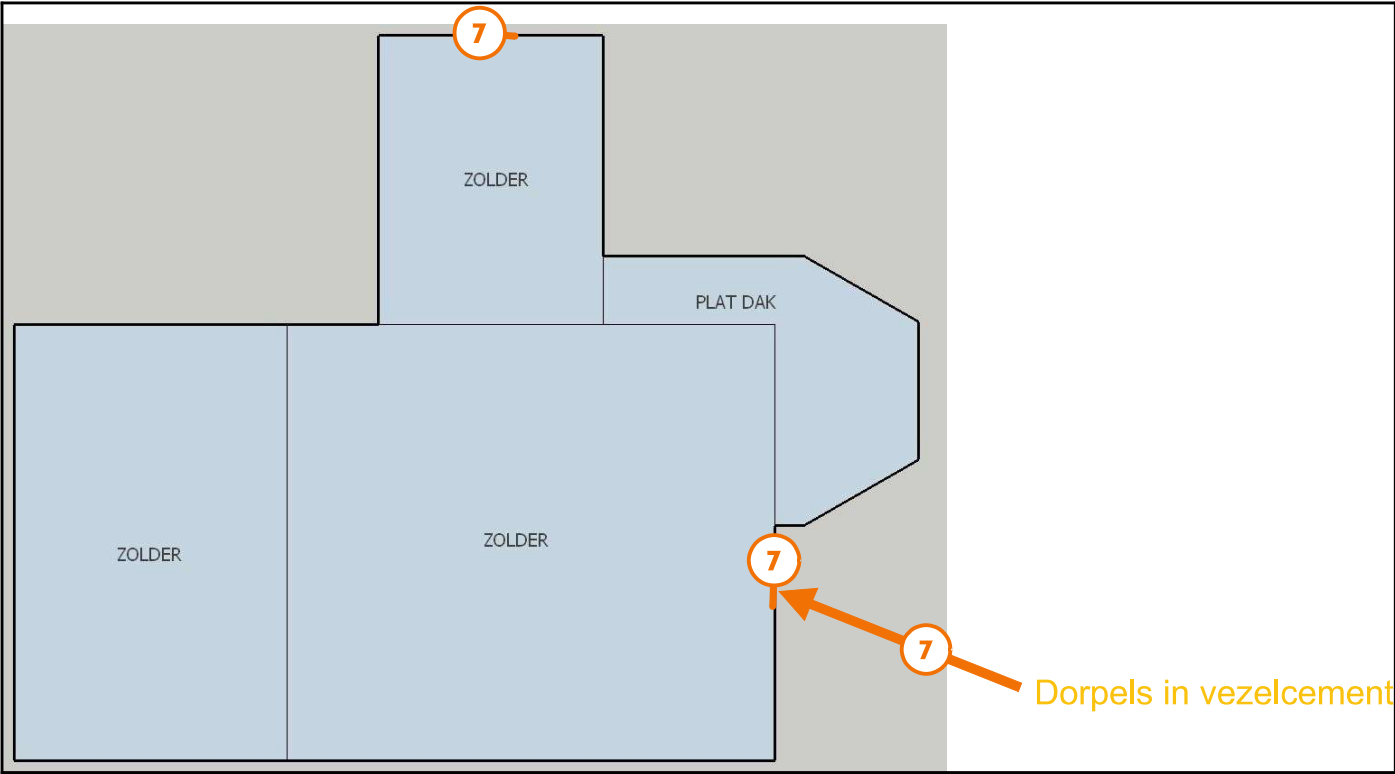
# Plan 1.13: 1ste verdiep - dorpels in vezelcement

| Beschrijving | Type | Actie |
|---|---|---|
| 7. Dorpels in vezelcement | Asbestmateriaal | <div>Verwijderen</div> |

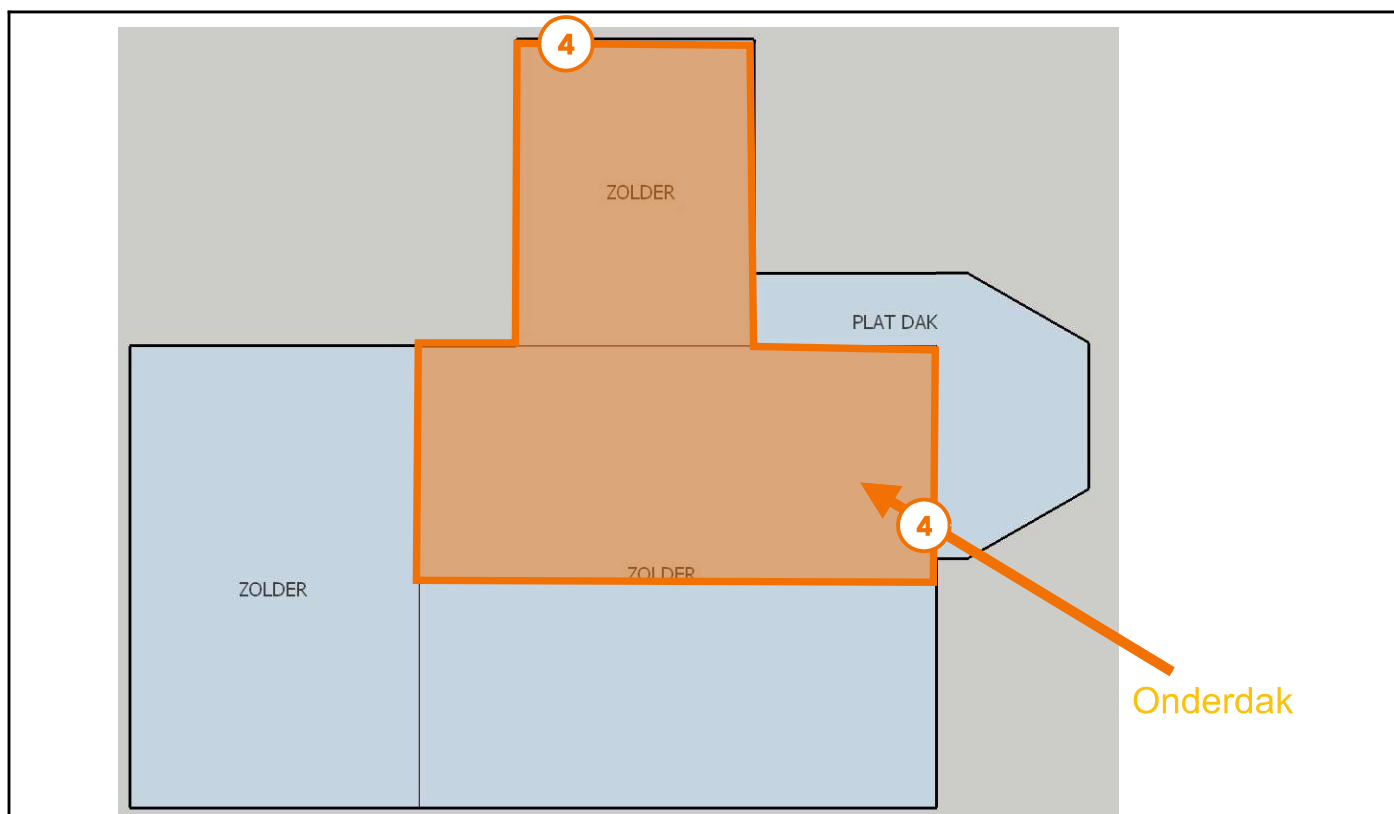
## Plan 1.15: 1ste verdiep - onderdak

| Beschrijving | Type | Actie |
|---|---|---|
| 4. Onderdak | Asbestmateriaal | <a href="#">Verwijderen</a> |

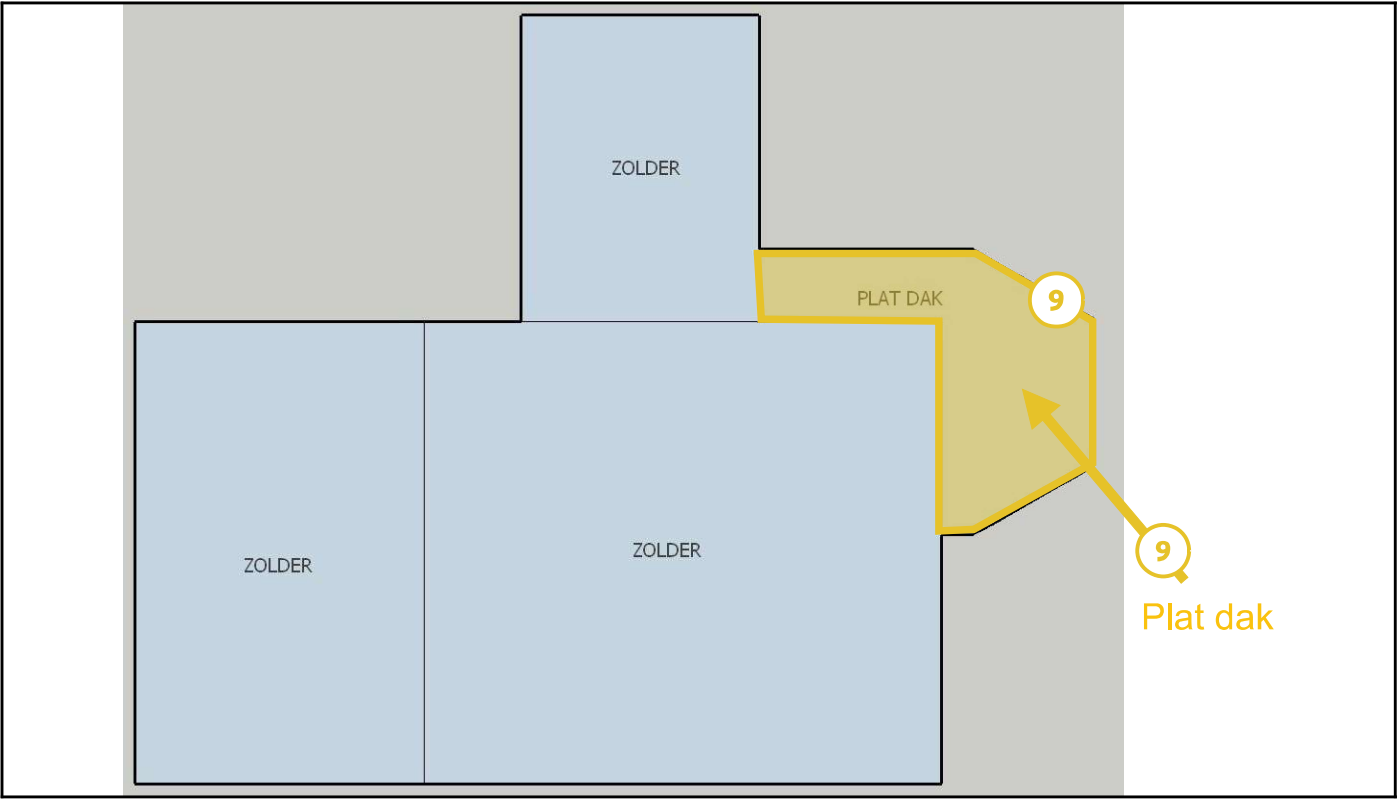
# Plan 1.16: 1ste verdiep - plat dak

| Beschrijving | Type | Actie |
|---|---|---|
| 9. Plat dak | Asbestmateriaal | Zorgvuldig beheren |

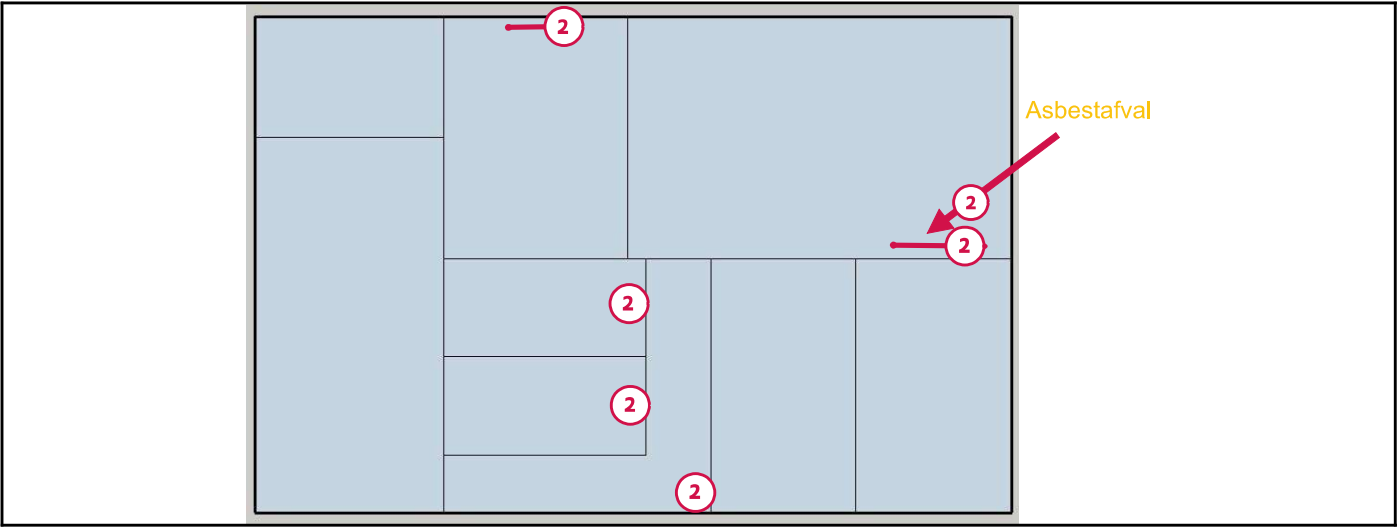
## Plan 2.1: Grondplan stal - asbestafval

| Beschrijving | Type | Actie |
|---|---|---|
| 2. Asbestafval | Asbestmateriaal | Dringend verwijderen |

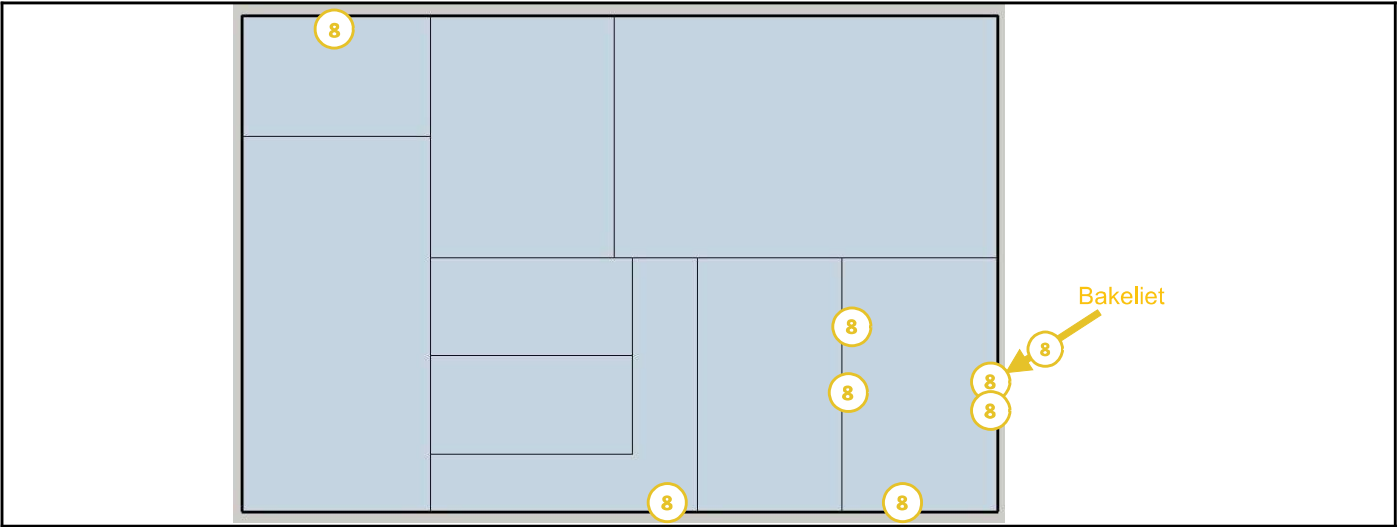
## Plan 2.2: Grondplan stal - bakeliet

| Beschrijving | Type | Actie |
|---|---|---|
| 8. Bakeliet | Asbestmateriaal | Zorgvuldig beheren |

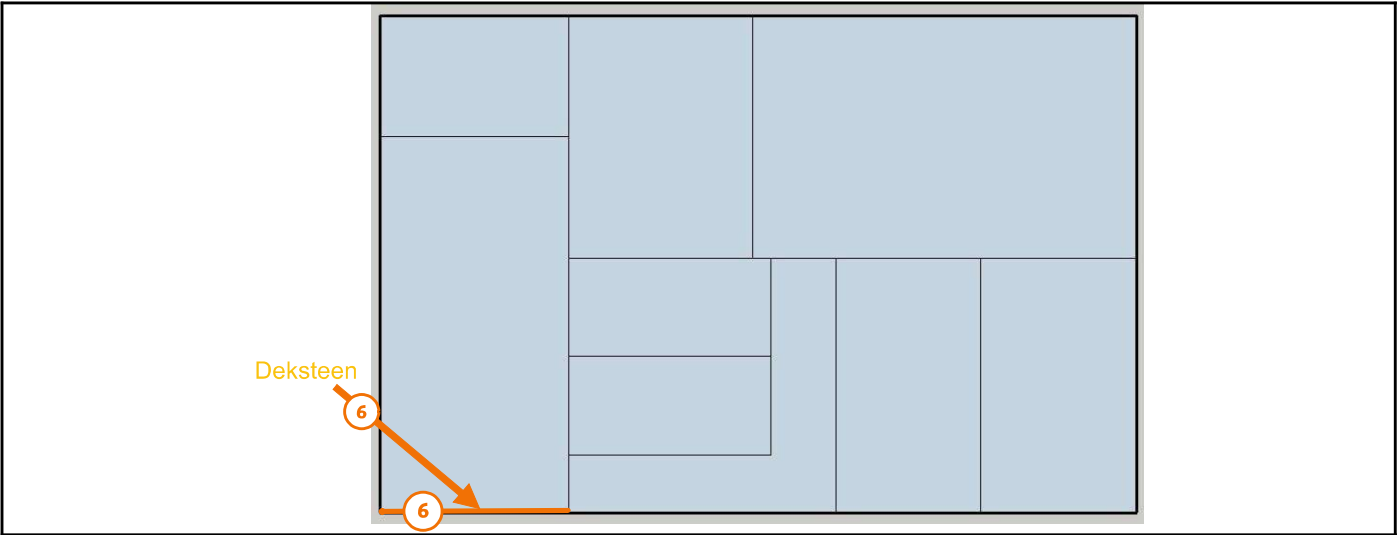
## Plan 2.3: Grondplan stal - deksteen

| Beschrijving | Type | Actie |
|---|---|---|
| 6. Deksteen | Asbestmateriaal | <a href="#">Verwijderen</a> |

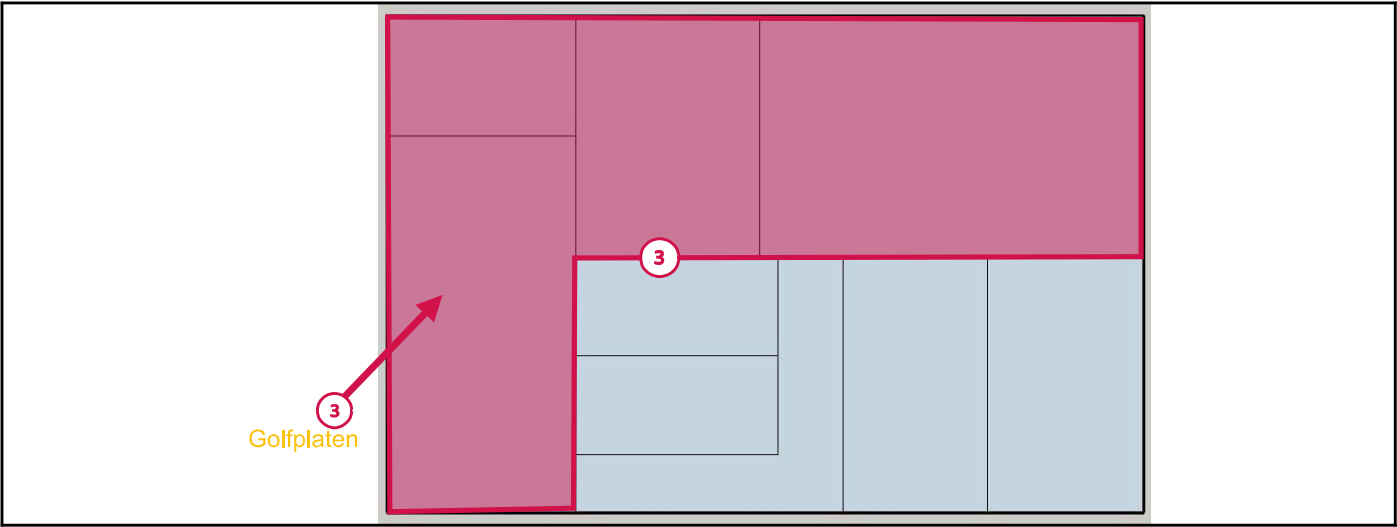
## Plan 2.5: Grondplan stal - golfplaten

| Beschrijving | Type | Actie |
|---|---|---|
| 3. Golfplaten | Asbestmateriaal | Dringend verwijderen |

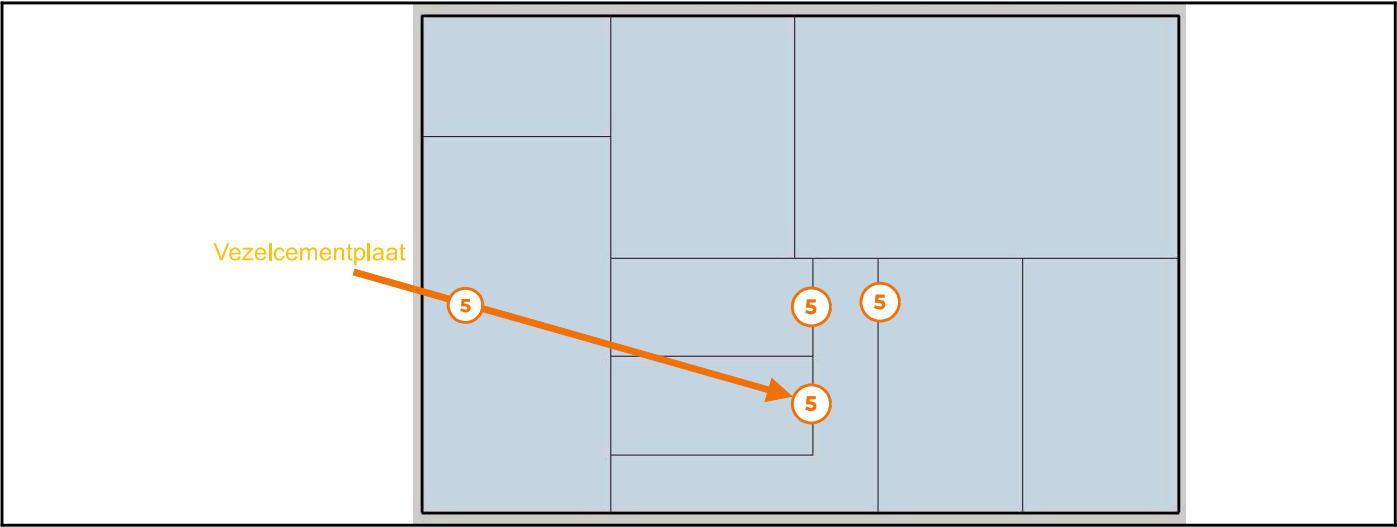
## Plan 2.6: Grondplan stal - vezelcementplaat

| Beschrijving | Type | Actie |
|---|---|---|
| 5. Vezelcementplaten | Asbestmateriaal | <div>Verwijderen</div> |

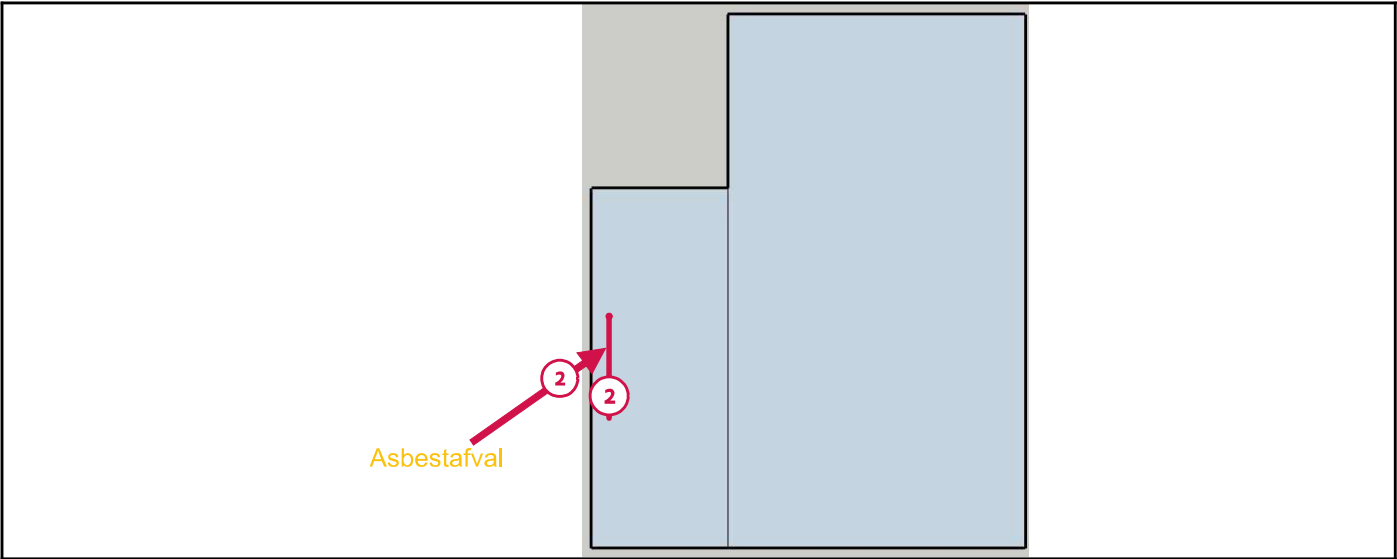
### Plan 3.1: Grondplan stal 2 - asbestafval

| Beschrijving | Type | Actie |
|---|---|---|
| 2. Asbestafval | Asbestmateriaal | Dringend verwijderen |

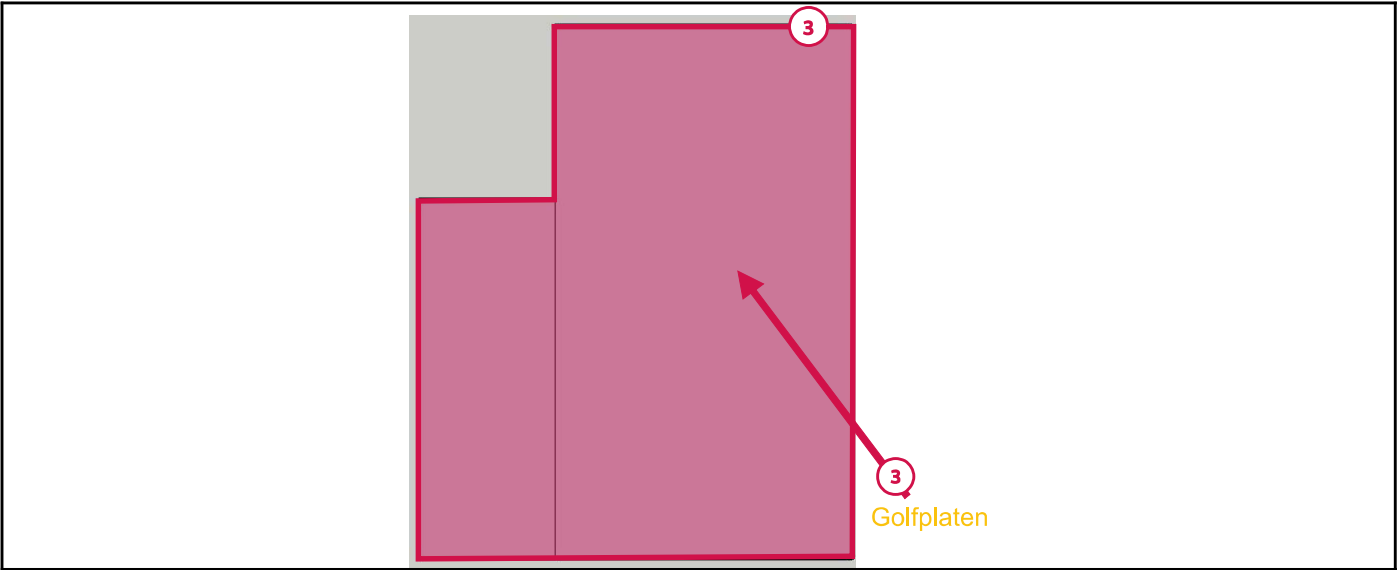
### Plan 3.2: Grondplan stal 2 - golfplaten

| Beschrijving | Type | Actie |
|---|---|---|
| 3. Golfplaten | Asbestmateriaal | Dringend verwijderen |

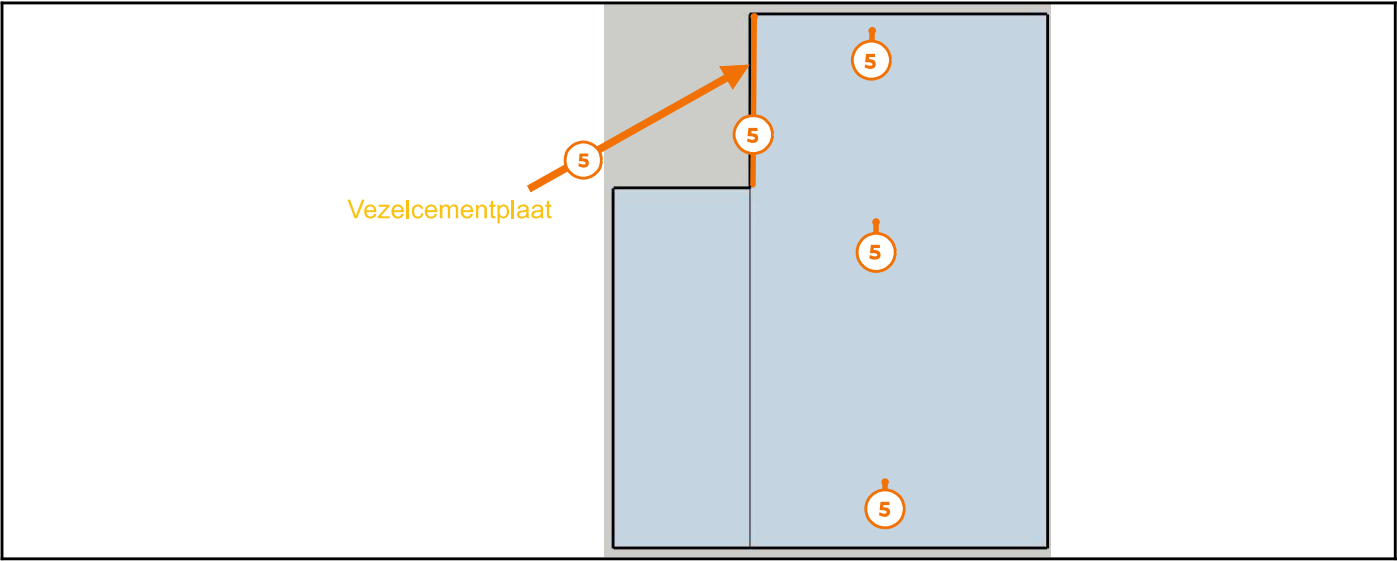
### Plan 3.3: Grondplan stal 2 - vezelcementplaat

| Beschrijving | Type | Actie |
|---|---|---|
| 5. Vezelcementplaten | Asbestmateriaal | <div>Verwijderen</div> |

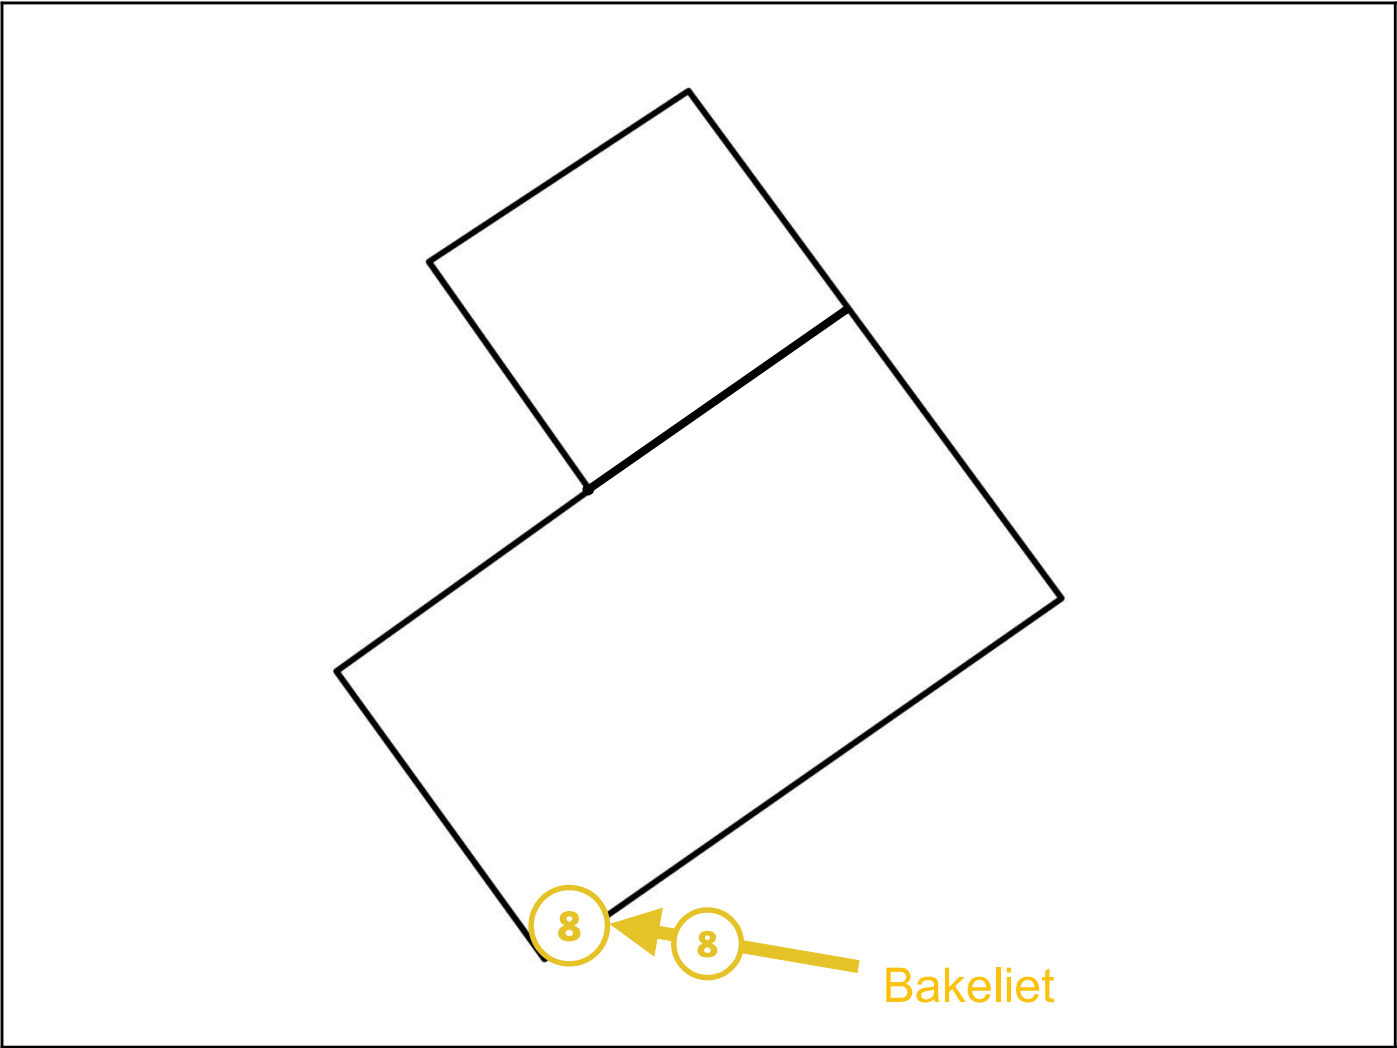
# Plan 4.1: Garage + stal plan - bakeliet

| Beschrijving | Type | Actie |
|---|---|---|
| 8. Bakeliet | Asbestmateriaal | Zorgvuldig beheren |

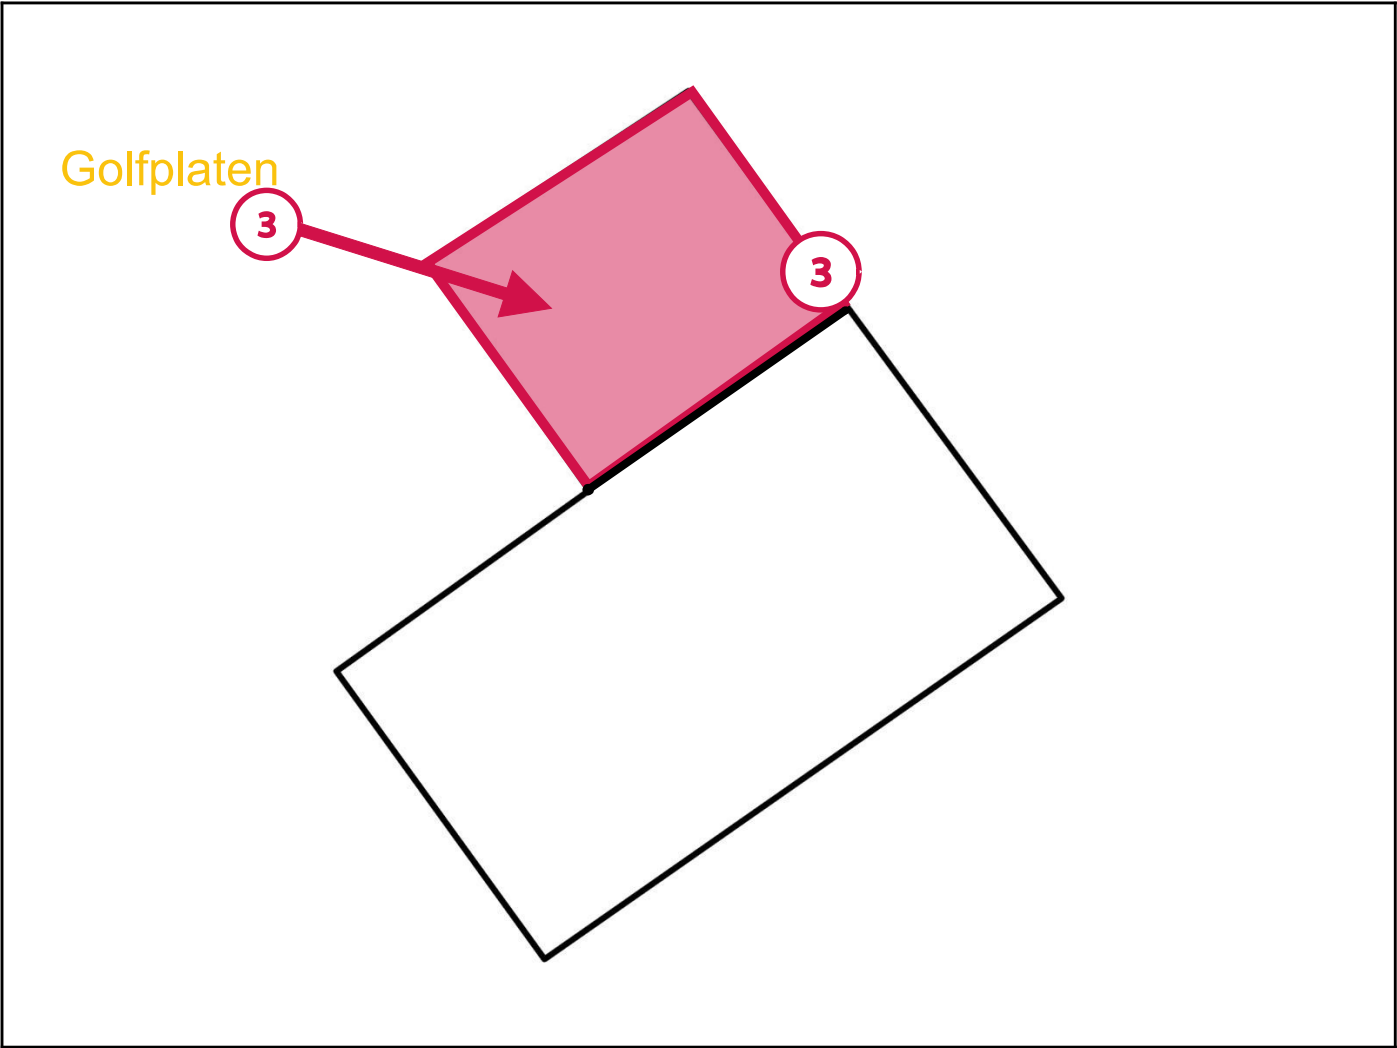
## Plan 4.2: Garage + stal plan golfplaten

| Beschrijving | Type | Actie |
|---|---|---|
| 3. Golfplaten | Asbestmateriaal | Dringend verwijderen |

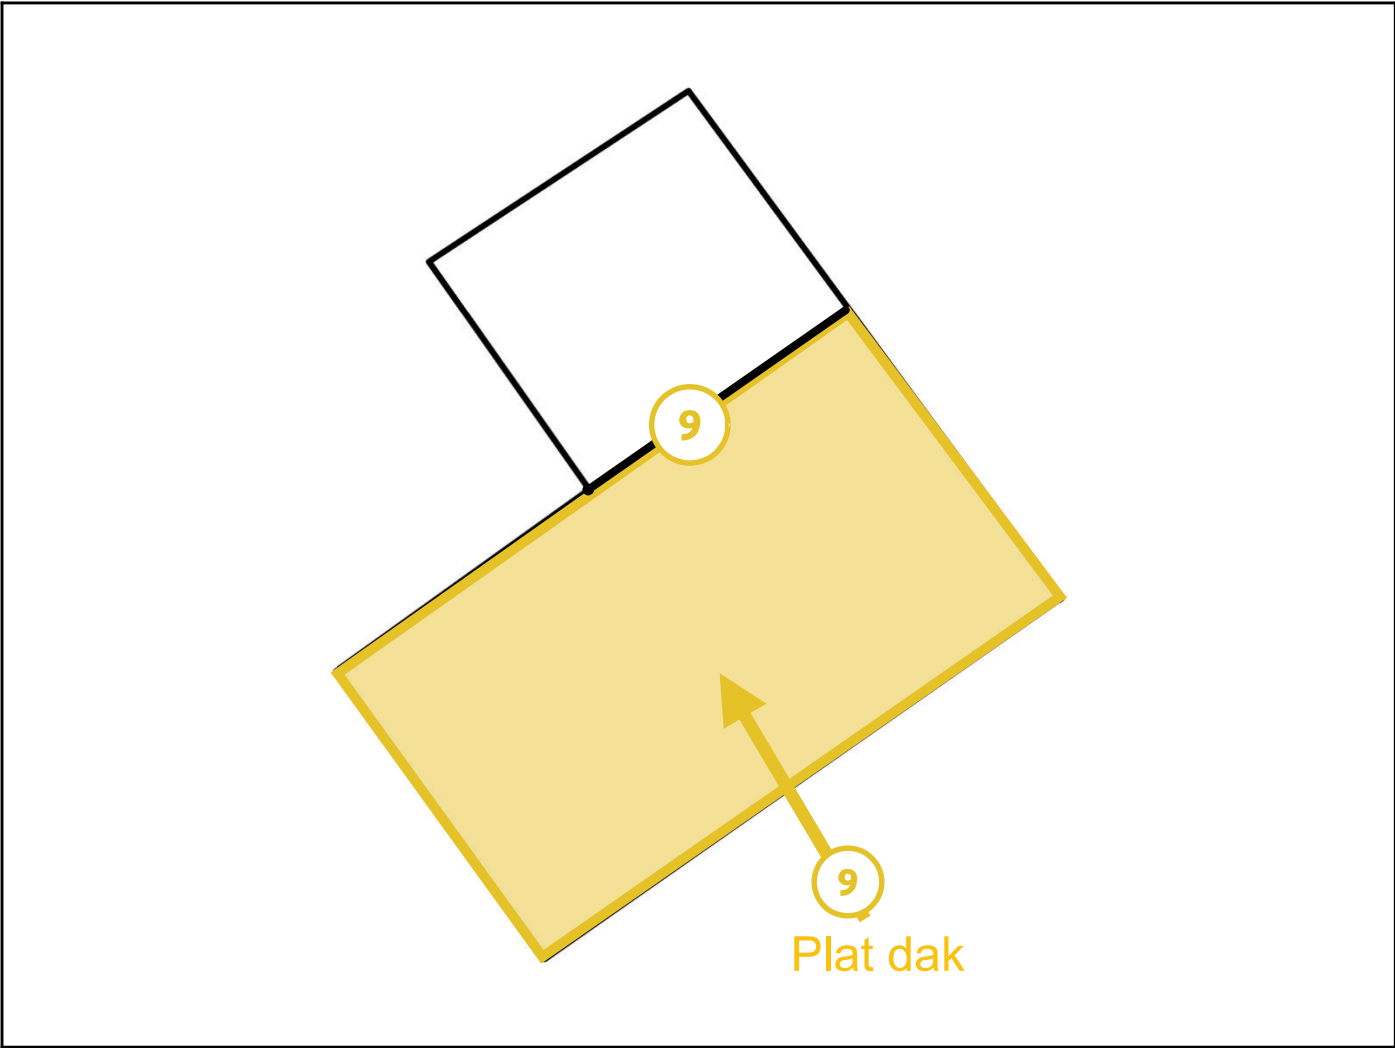
### Plan 4.3: Garage + stal plan - plat dak

| Beschrijving | Type | Actie |
|---|---|---|
| 9. Plat dak | Asbestmateriaal | Zorgvuldig beheren |
