# Asbestinventarisatetest

Vaartstraat 4, 8780 Oostrozebeke

Attestnummer : 20251003-000389.000

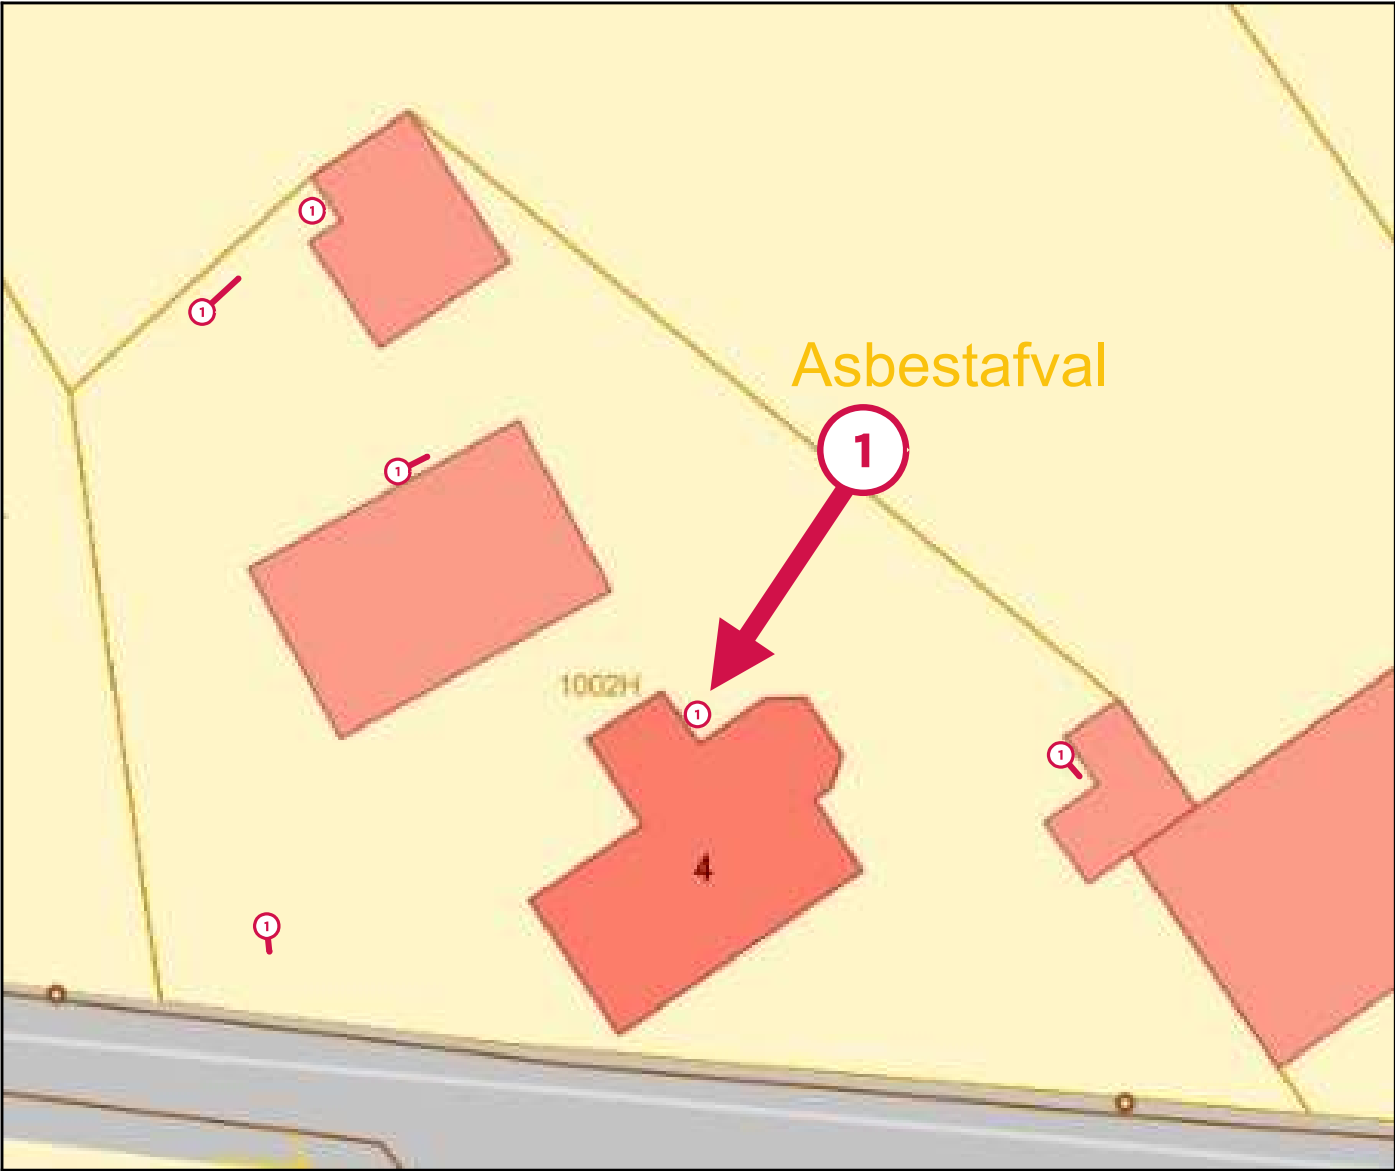
# Plan 5.1: Vaststellingen buiten de constructies

| Beschrijving | Type | Actie |
|---|---|---|
| 1. Asbestafval | Asbestmateriaal | Dringend verwijderen |

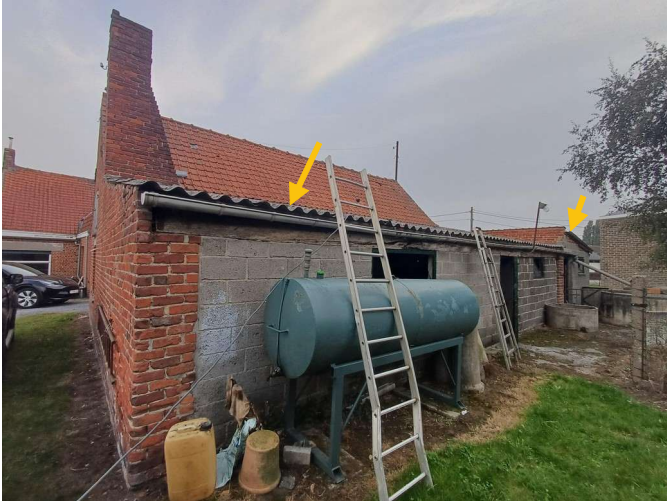
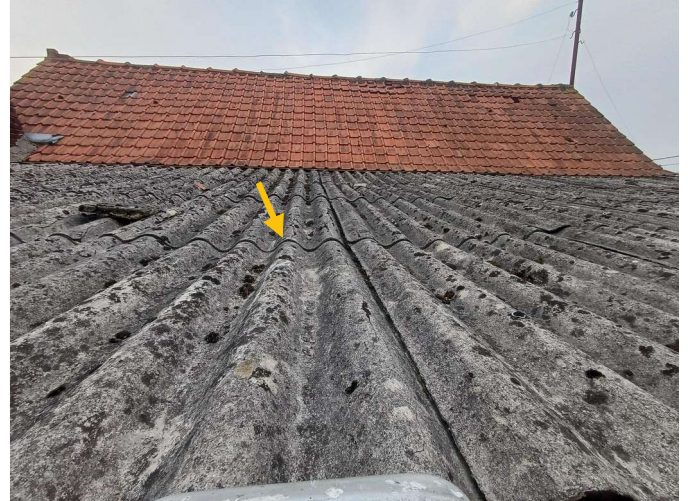
| Opmerking | De opgegeven volumes zijn slechts schattingen en mogen niet worden gebruikt als maatstaf voor heffingen. |

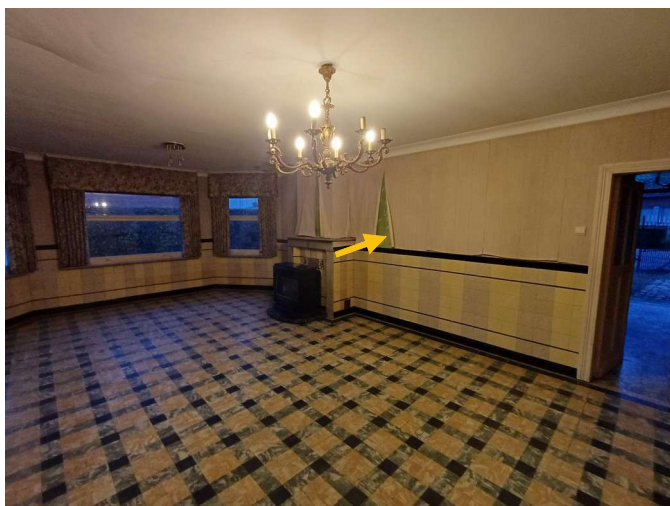
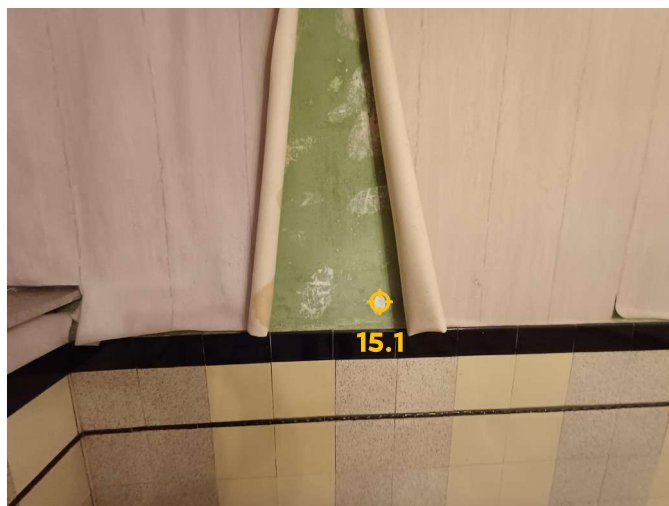
## Fiche 15: Pleisterwerk wanden

Geen asbest

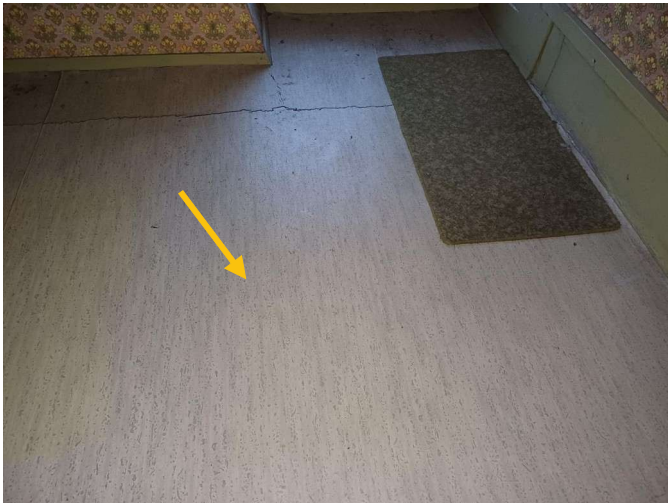
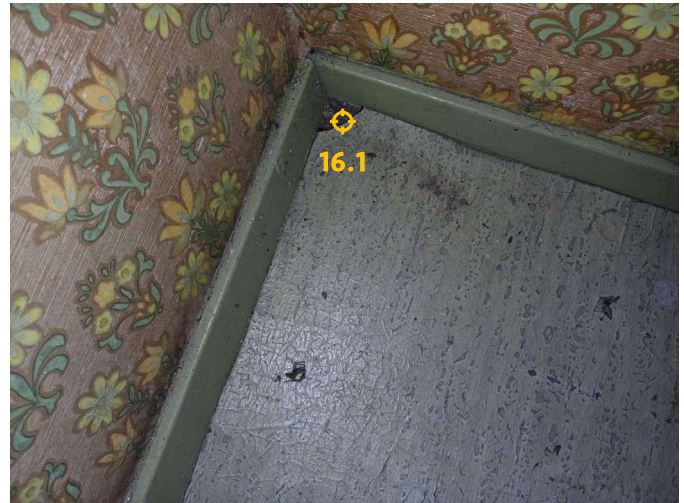
## Fiche 16: Vinylvloer

Geen asbest

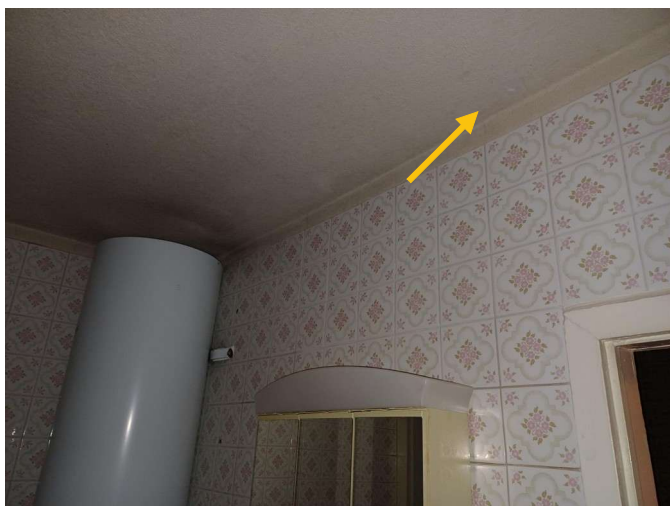
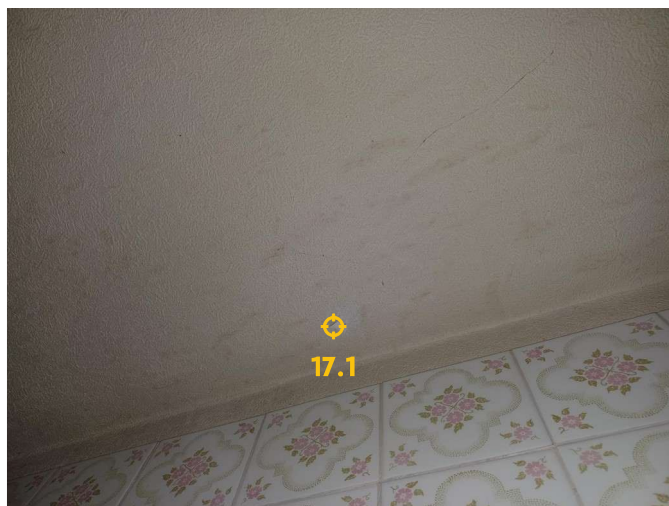
## Fiche 17: Pleisterwerk plafond

Geen asbest

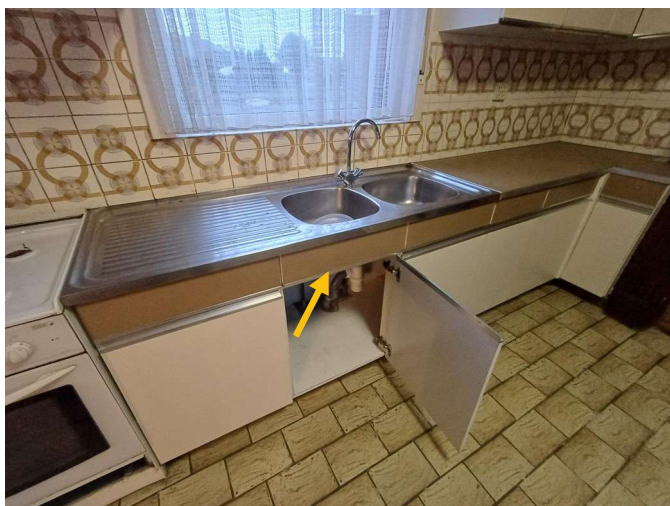
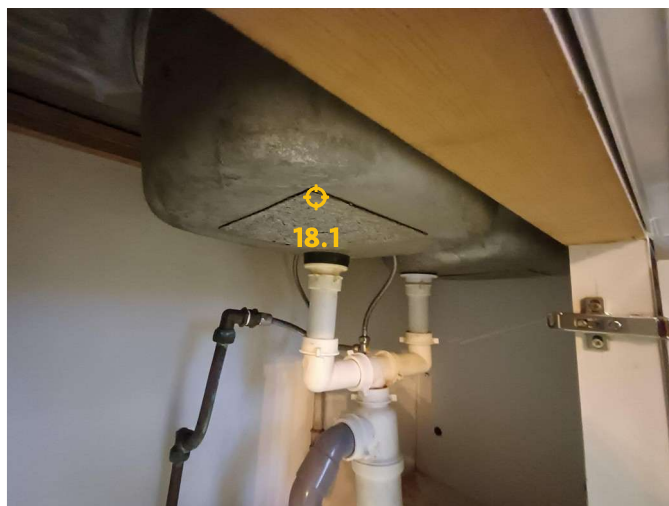
## Fiche 18: Antidreunfolie spoelbak

Geen asbest
