# Asbestinventarisatetest

Lammekensknokstraat 90, 8770 Ingelmunster

Attestnummer : **20240909-000353.000**

**Asbestveilig**

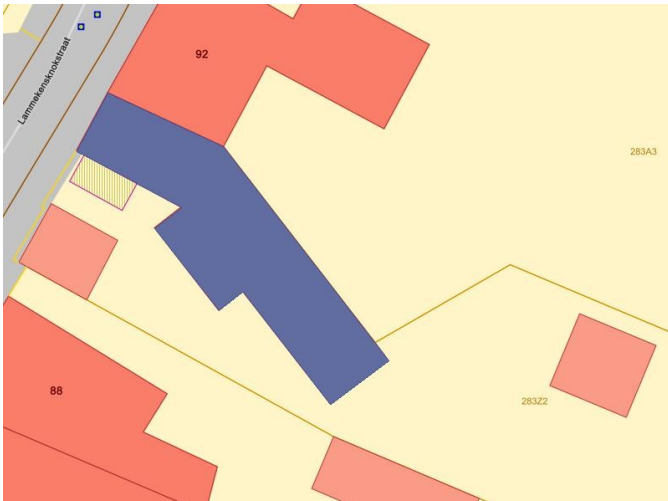
## Zone 1: Hoofdgebouw

- 0 Asbestmaterialen
- 0 Beperkingen
- 0 Uitsluitingen
- 0 Roerende goederen
- 0 Puin, steenslag, (water)bodem
- 4 Adviezen**
- 3 Geen asbest**

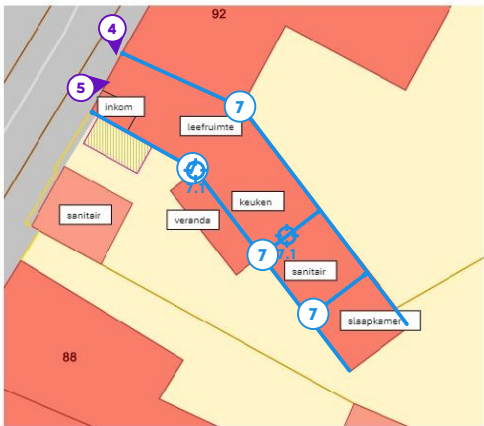
# Plan 1.1: gelijkvloers

| Beschrijving | Type | Actie |
|---|---|---|
| 4. raamvoegsel in cement en kunststof | Advies | - |
| 5. plafond afwerking | Advies | - |
| 7. pleister muren | Geen asbest | - |

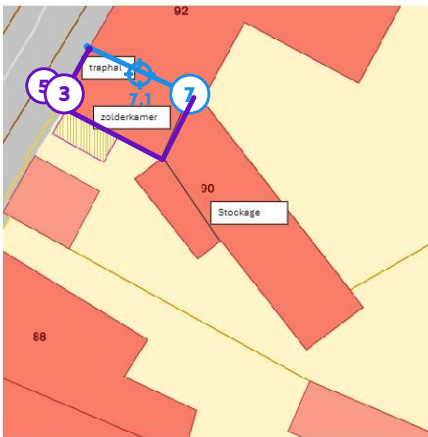
## Plan 1.2: verdieping

| Beschrijving | Type | Actie |
|---|---|---|
| 5. plafond afwerking | Advies | - |

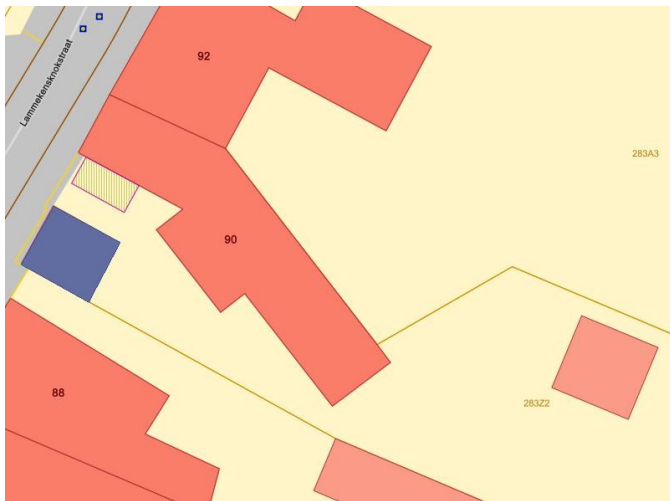
## Zone 2: Bijgebouw

- 0 Asbestmaterialen
- 0 Beperkingen
- 0 Uitsluitingen
- 0 Roerende goederen
- 0 Puin, steenslag, (water)bodem
- 1 **Advies**
- 0 Geen asbest

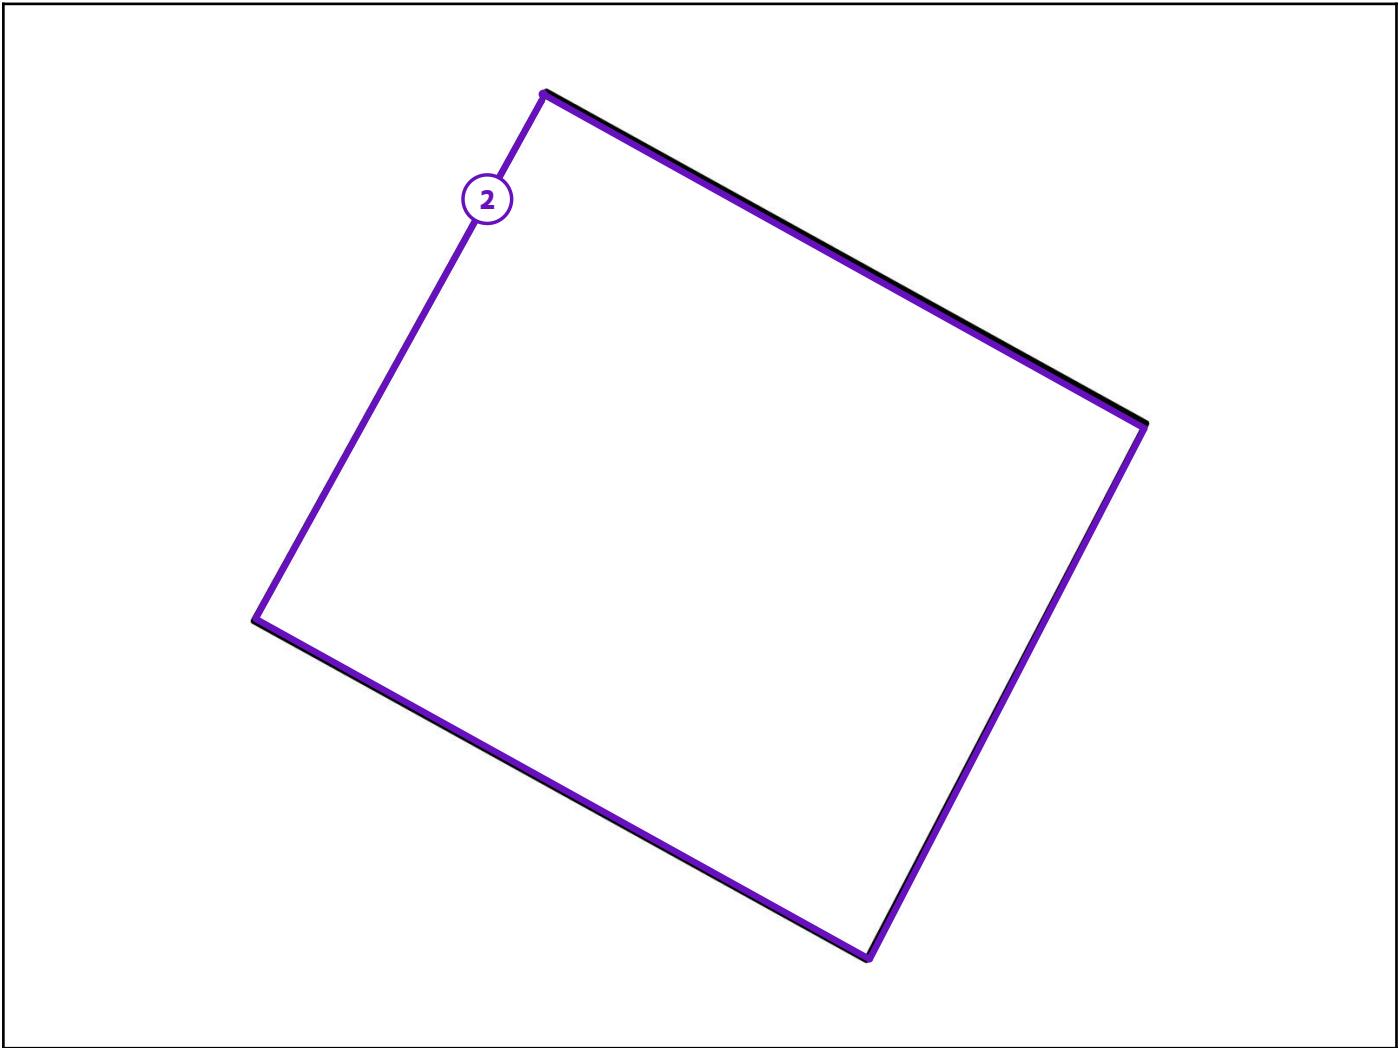
## Plan 2.1: Bijgebouw plan

| Beschrijving | Type | Actie |
|---|---|---|
| 2. geen onderdak zichtbaar garage | Advies | - |

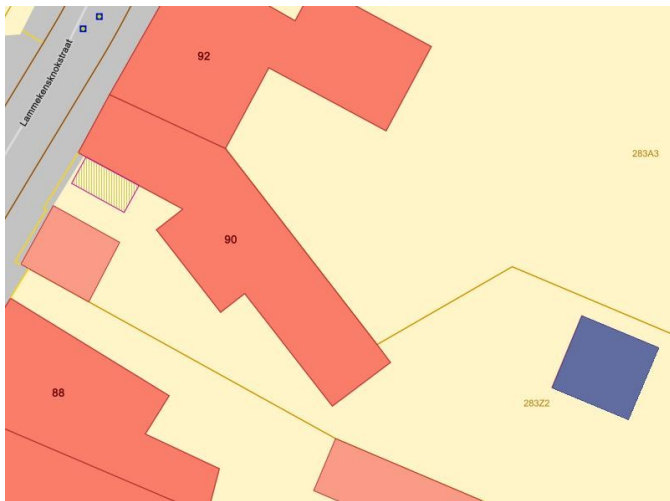
## Zone 3: Bijgebouw

- 0 Asbestmaterialen
- 0 Beperkingen
- 0 Uitsluitingen
- 0 Roerende goederen
- 0 Puin, steenslag, (water)bodem
- 0 Adviezen
- 0 Geen asbest

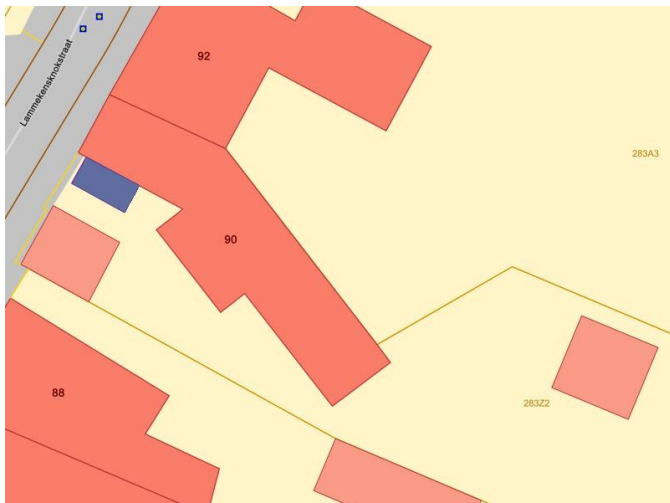
## Zone 4: Afdak

- 0 Asbestmaterialen
- 0 Beperkingen
- 0 Uitsluitingen
- 0 Roerende goederen
- 0 Puin, steenslag, (water)bodem
- 0 Adviezen
- 0 Geen asbest
