# Asbestinventarisatetest

Dentergemstraat 148, 8780 Oostrozebeke

Attestnummer : 20240109-000052.000

Uitgegeven op : 09.01.2024

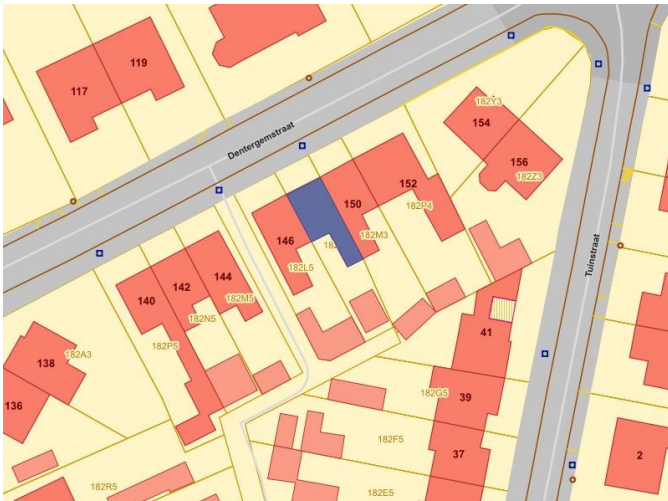
# Zone 1: Hoofdgebouw

Tijdens de inspectie vastgesteld:

**3 Asbestmaterialen**

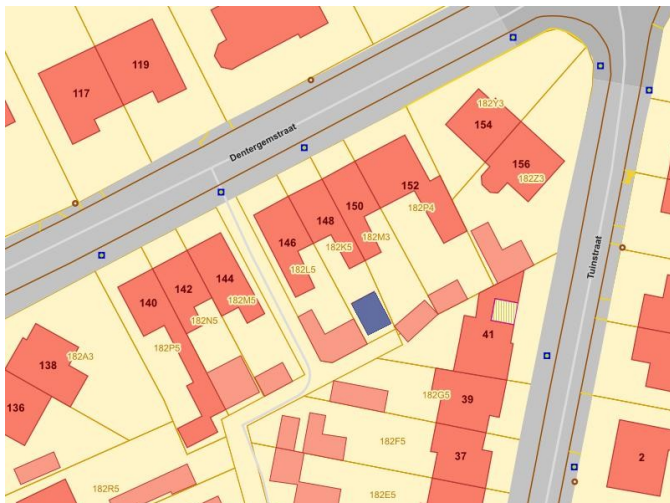
## Zone 2: Bijgebouw

Tijdens de inspectie vastgesteld:

- 0 Asbestmaterialen
- 0 Beperkingen
- 0 Uitsluitingen
- 0 Roerende goederen
- 0 Puin, steenslag, (water)bodem
- 0 Adviezen
- 1 **Geen asbest**
