# Asbestinventarisatetest

Izegemstraat 157, 8770 Ingelmunster

Attestnummer : 20250723-000073.000

**Niet-asbestveilig**

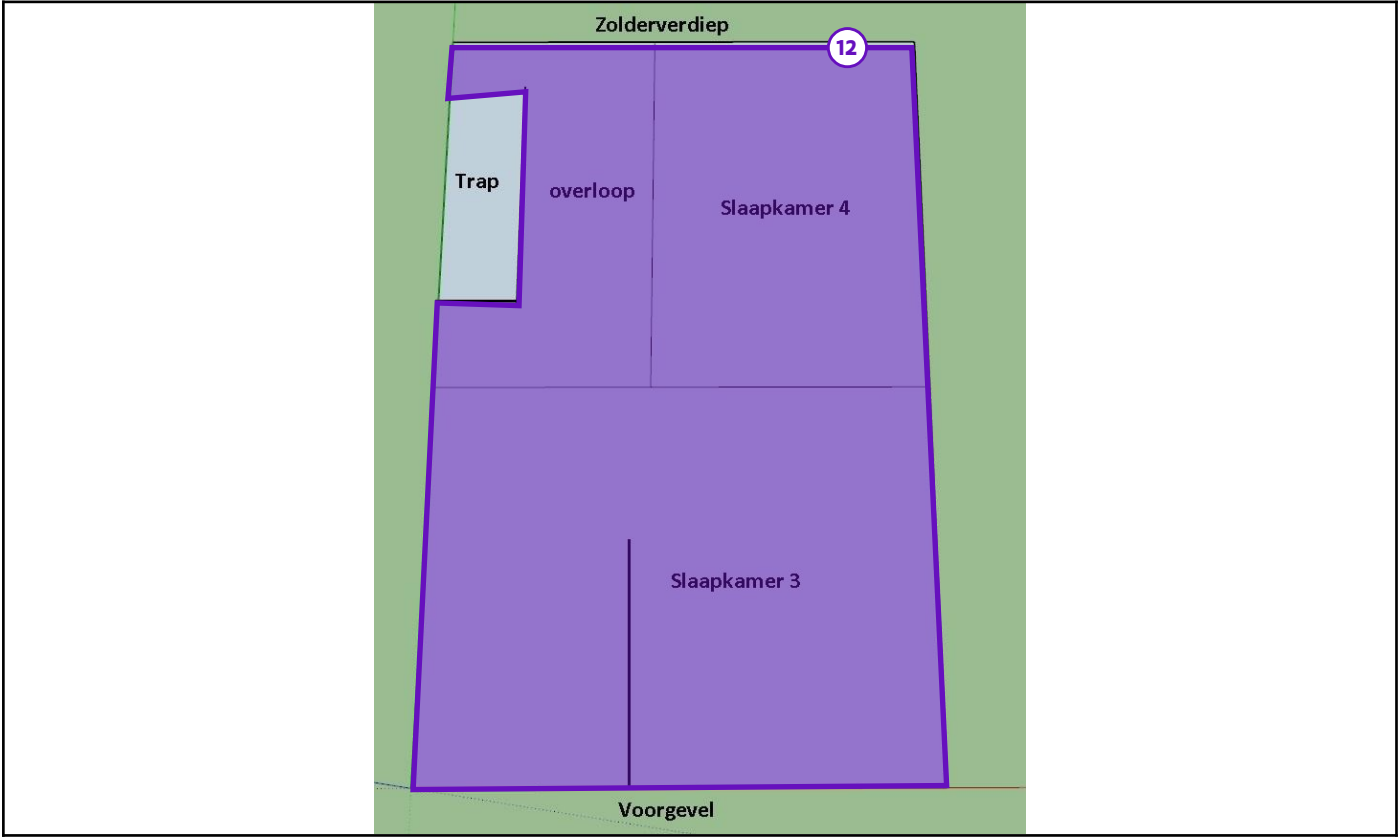
# Plan 1.4: Zolderverdiep 02

| Beschrijving | Type | Actie |
|---|---|---|
| 12. vloerbekleding laminaat | Advies | - |

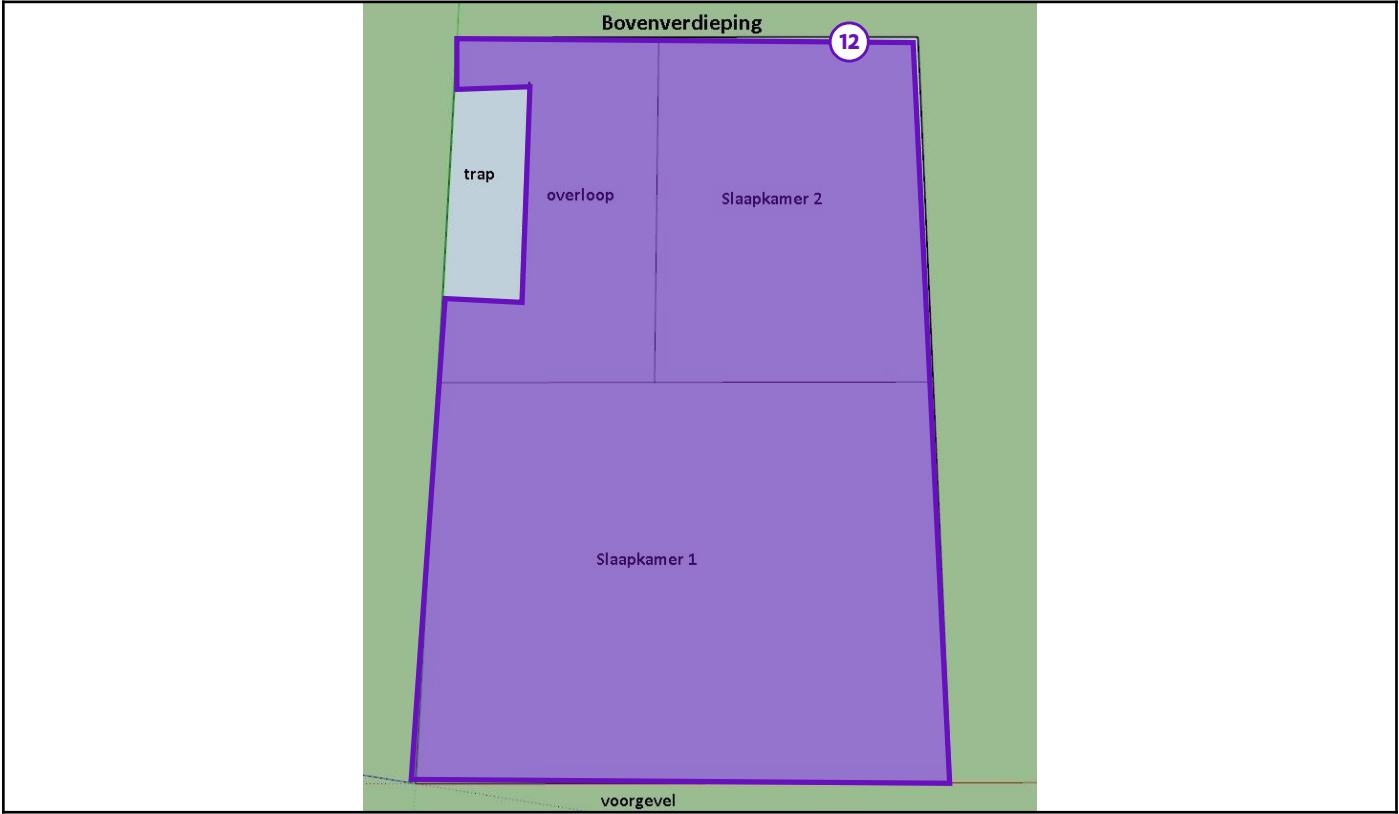
# Plan 1.8: bovenverdiep 01

| Beschrijving | Type | Actie |
|---|---|---|
| 12. vloerbekleding laminaat | Advies | - |

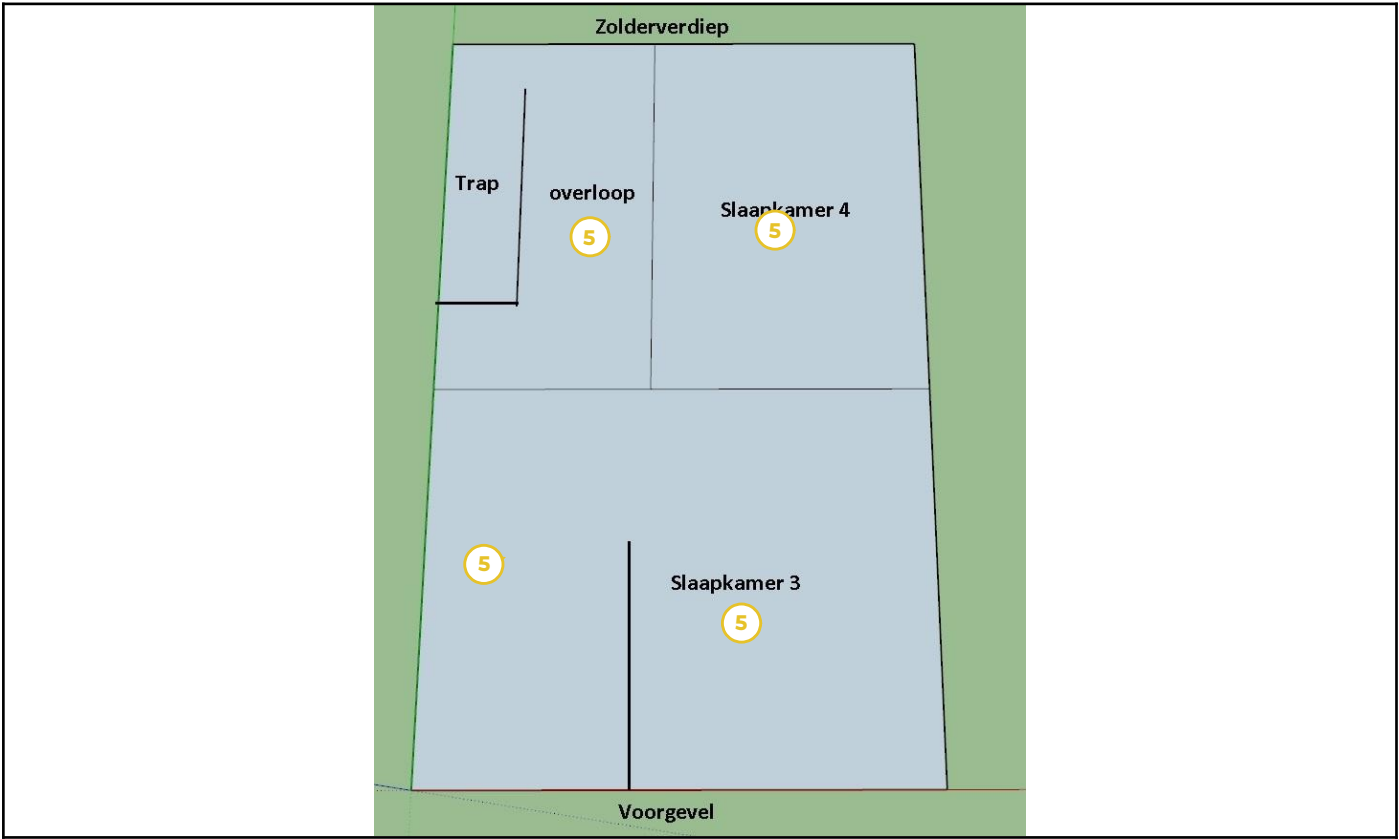
# Plan 1.9: Zolderverdiep 02

| Beschrijving | Type | Actie |
|---|---|---|
| 5. lamphouder zolderverdiep | Asbestmateriaal | Zorgvuldig beheren |

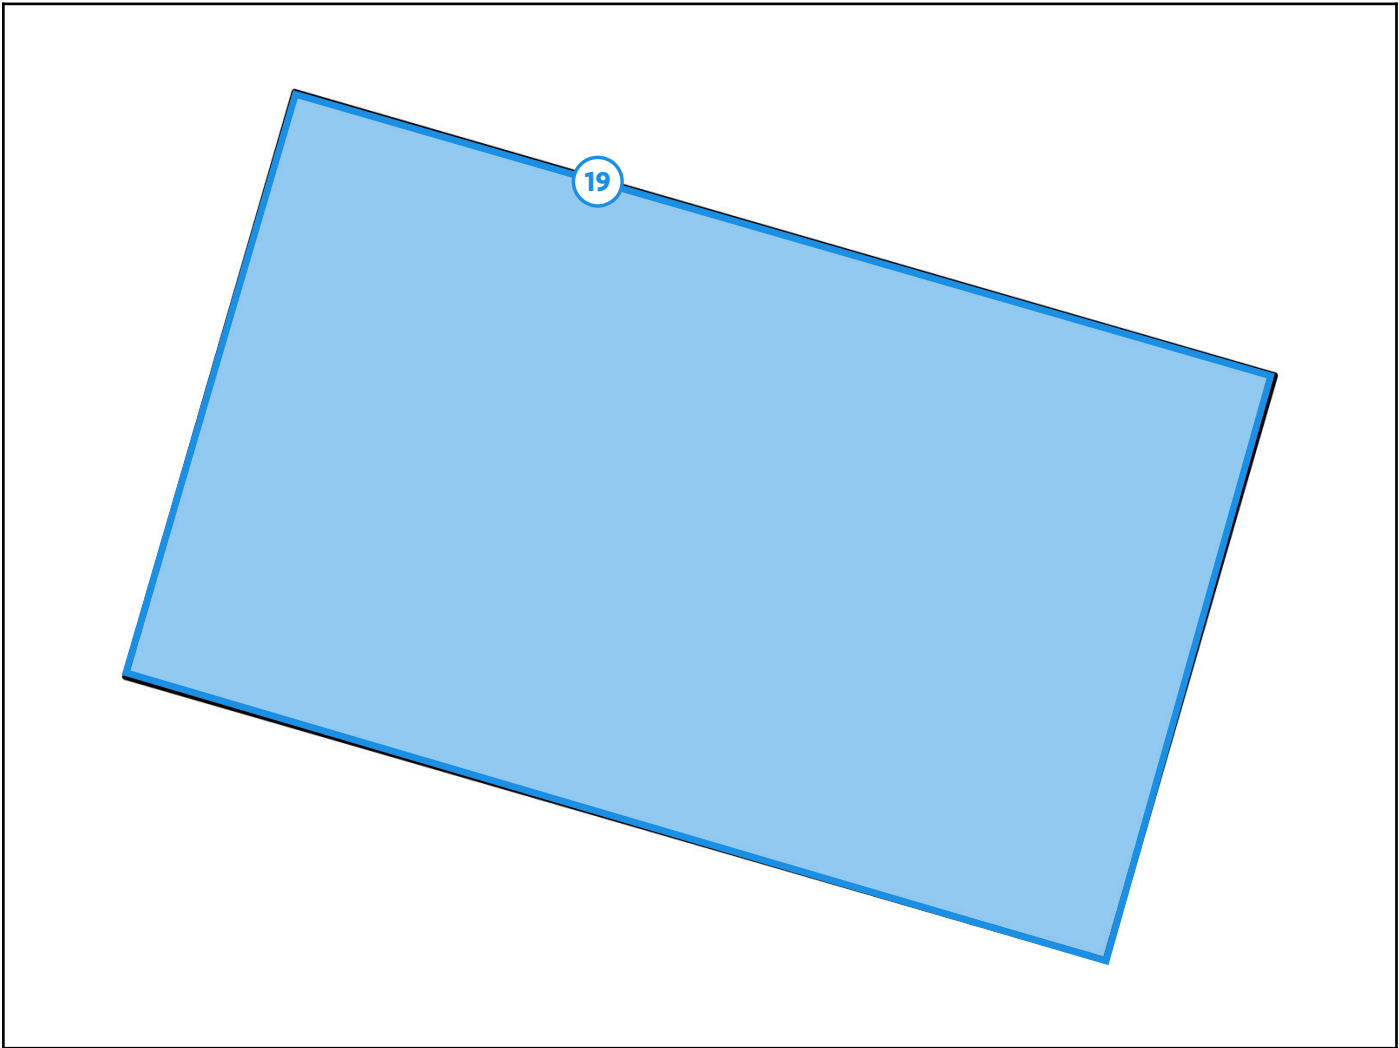
## Plan 2.1: Garage plan

| Beschrijving | Type | Actie |
|---|---|---|
| 19. Golfplaten garage | Geen asbest | - |
