# Asbestinventarisatetest

Bunderstraat 6, 9770 Kruisem

Attestnummer : 20250711-000234.000

**Asbestveilig** (maar niet asbestvrij)

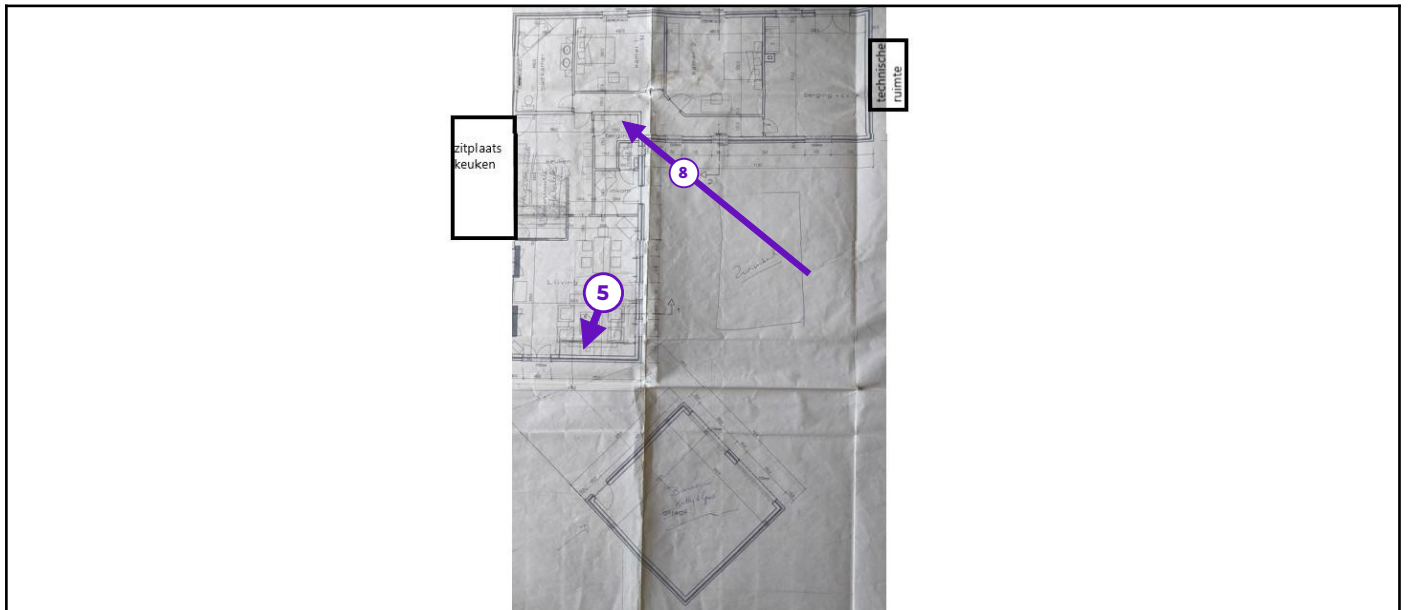
## Plan 1.4: woning plan GLV

| Beschrijving | Type | Actie |
|---|---|---|
| 8. Cv ketel/boiler (geen volledige info) | Advies | - |

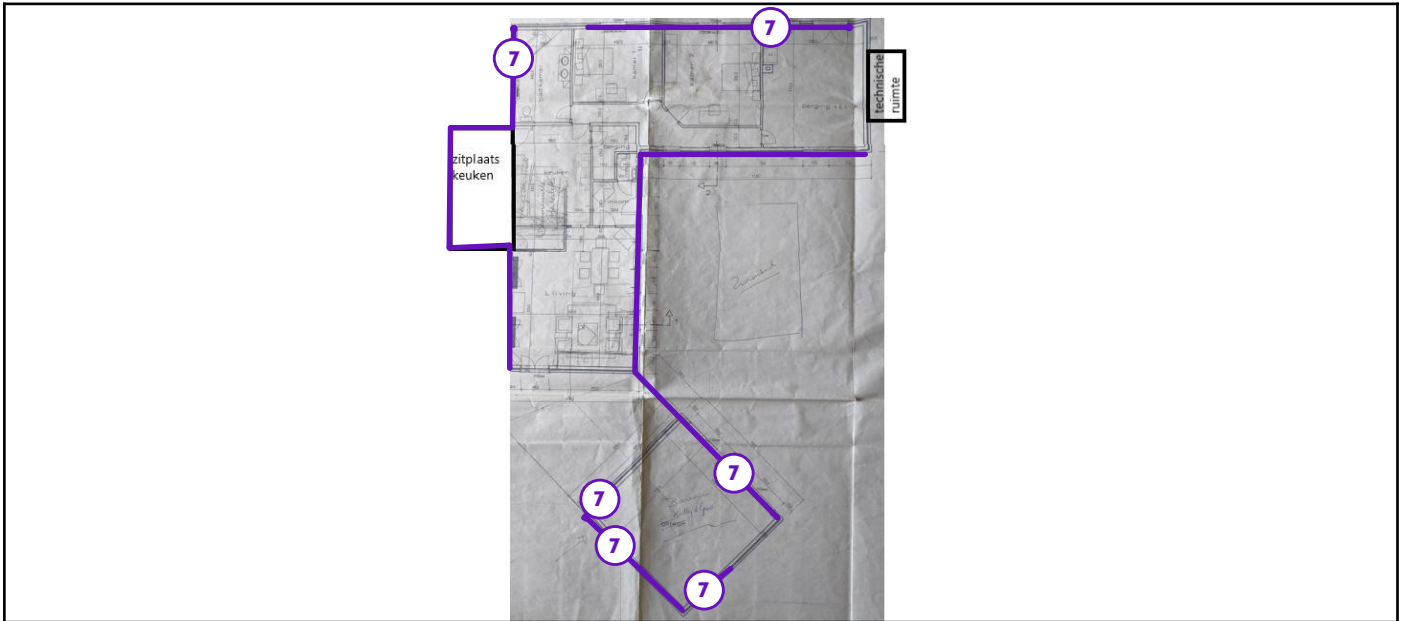
## Plan 1.5: woning plan GLV

| Beschrijving | Type | Actie |
|---|---|---|
| 7. Kit niet verdacht (visueel vastgesteld). | Advies | - |

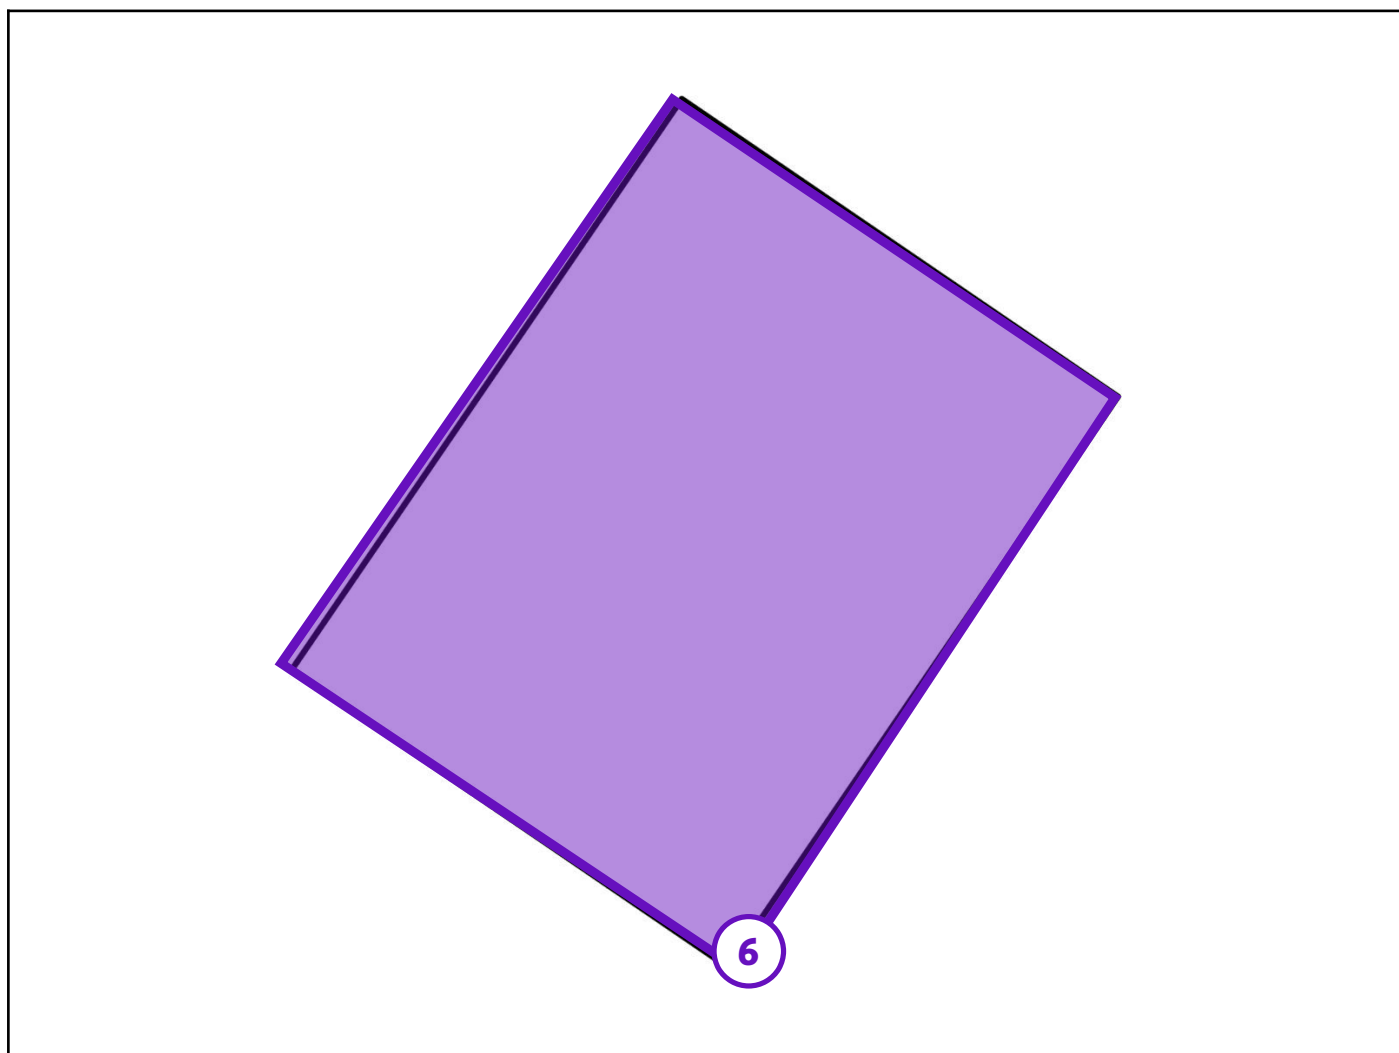
## Plan 2.1: Carport plan

| Beschrijving | Type | Actie |
|---|---|---|
| 6. carport/overdekt terras | Advies | - |

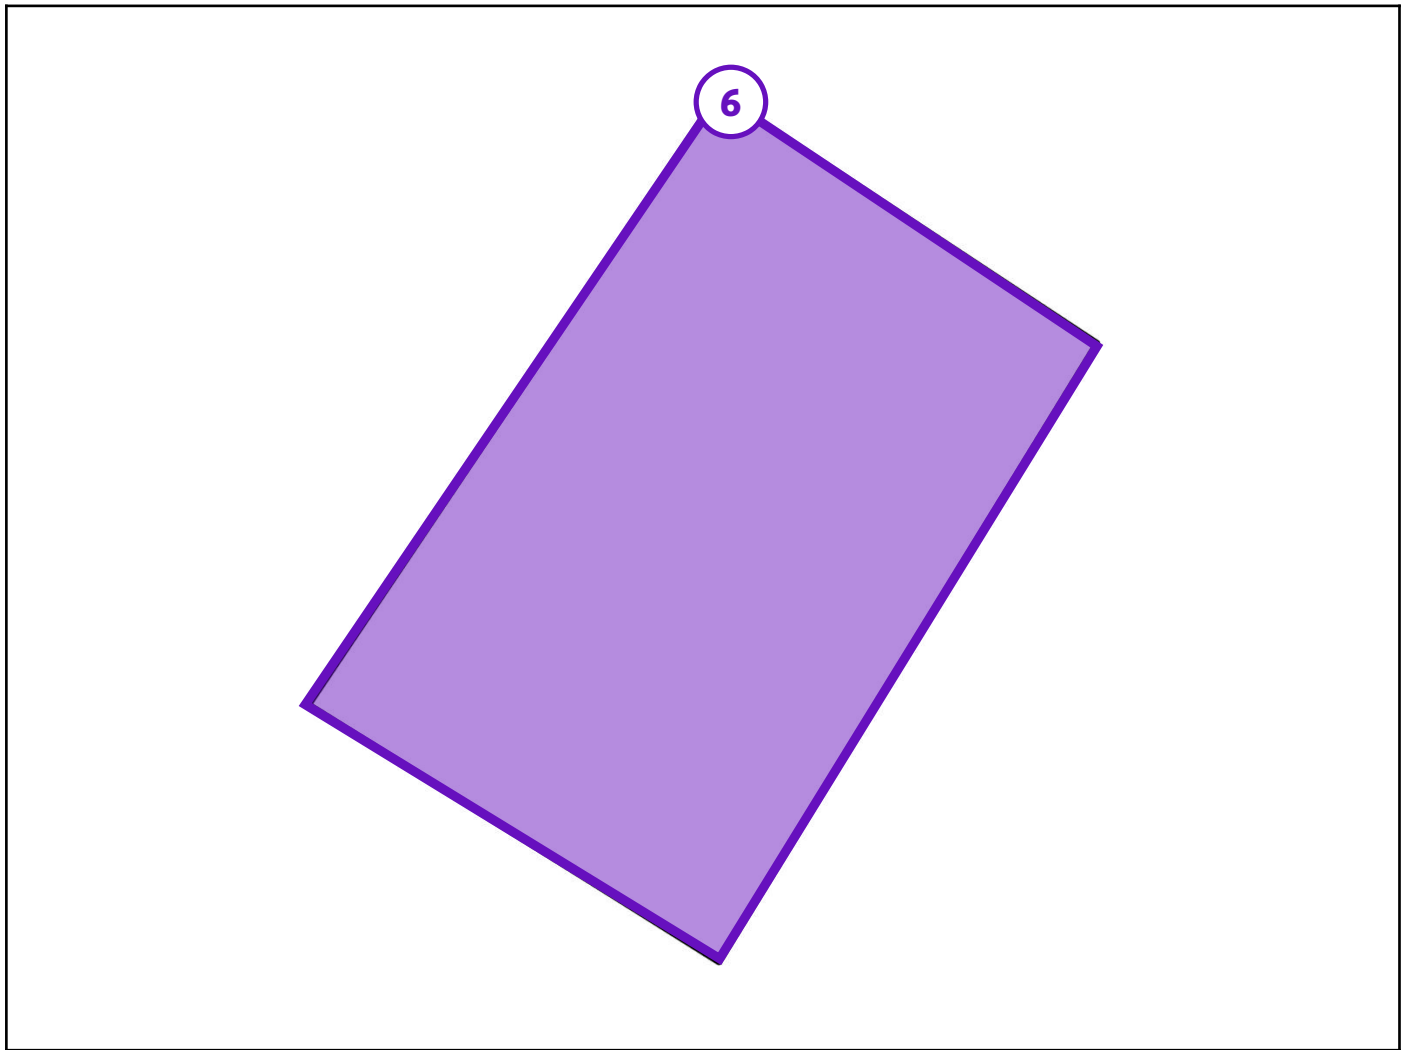
## Plan 3.1: overdekt terras plan

| Beschrijving | Type | Actie |
|---|---|---|
| 6. carport/overdekt terras | Advies | - |
