# Asbestinventarisatetest

Hulstraat 11, 8581 Avelgem

**Niet-asbestveilig**

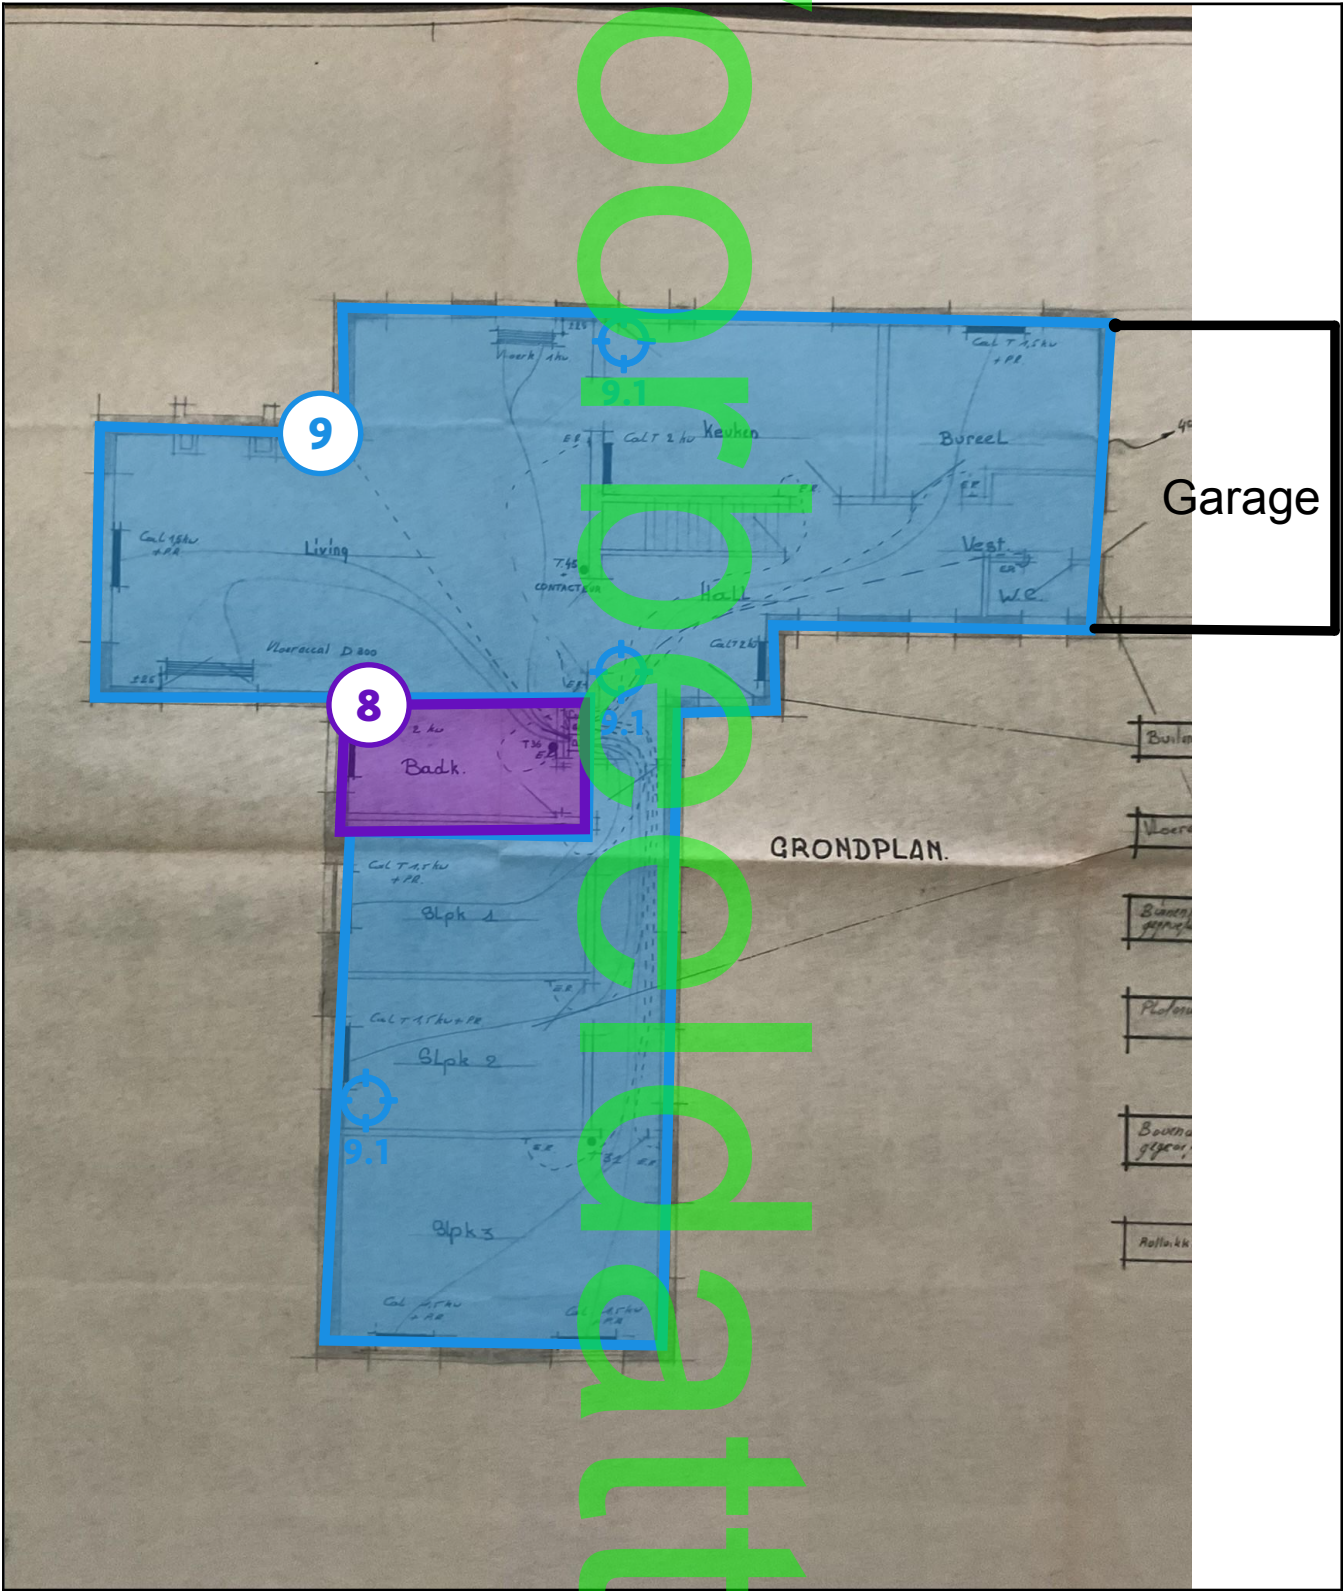
Plan 1.4: Gelijkvloers plafond

| 9.1 Code: 2 | Mengmonster | - |

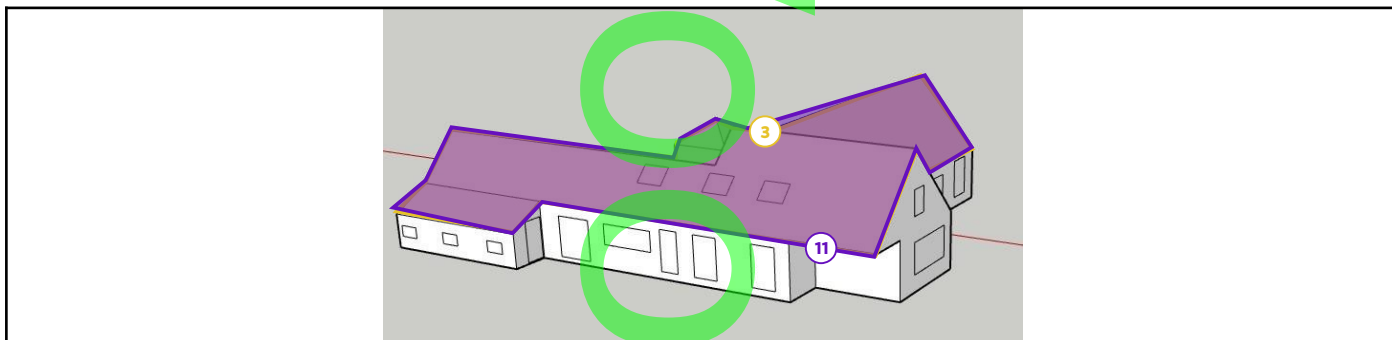
## Plan 1.9: 3D Achtergevel

| Beschrijving | Type | Actie |
|---|---|---|
| 11. Dakbedekking bestaande uit pannen (niet verdacht) | Overige ruimte of materiaal | - |

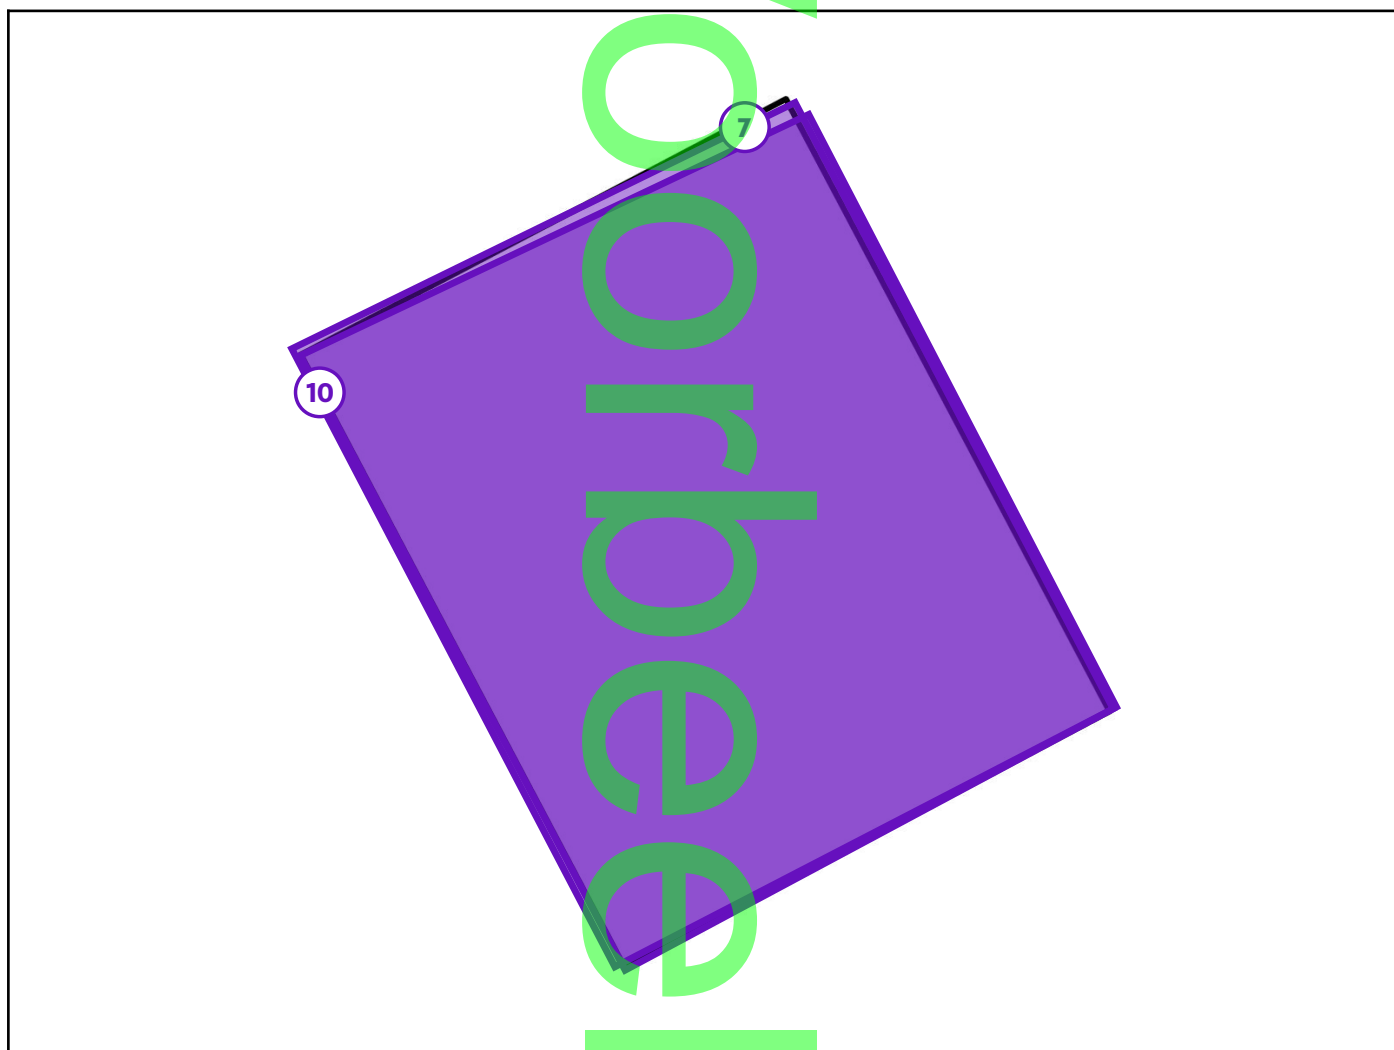
## Plan 2.1: Bijgebouw plan

| Beschrijving | Type | Actie |
|---|---|---|
| 10. Dakbedekking bestaande uit stalen/metalen platen | Overige ruimte of materiaal | - |
