# Asbestinventarisatetest

Stationsstraat 92, 8540 Deerlijk

Attestnummer : 20260320-000184.000

**Niet-asbestveilig**

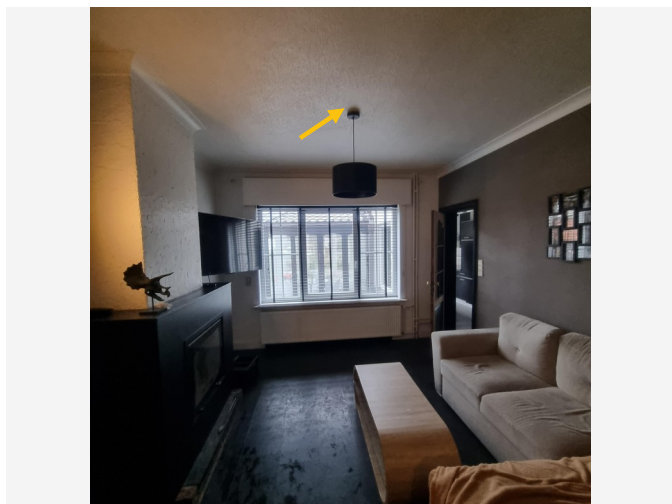
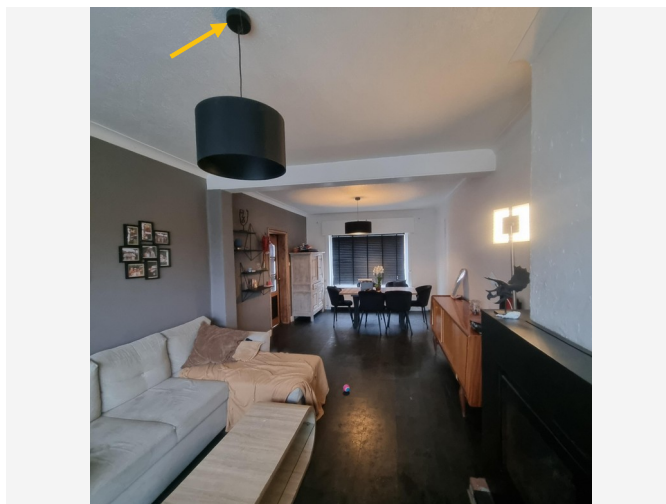
| Opmerking | <p>Volgens het inspectieprotocol is een monstername van het pleisterwerk verplicht om dit te identificeren als niet-asbesthoudend. Er was geen pleisterwerk aanwezig in het stooklokaal.</p> <p>De vermelde oppervlaktes en volumes betreffen een beredeneerde schatting. Er worden geen rechten verleend aan deze oppervlaktes/volumes. De dikte is een schatting die voorkomt uit de monsterplaatsen en is daarom niet altijd representatief.</p> |

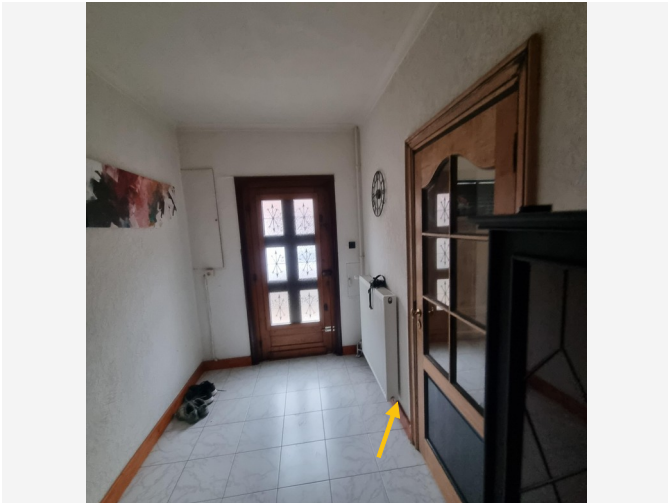
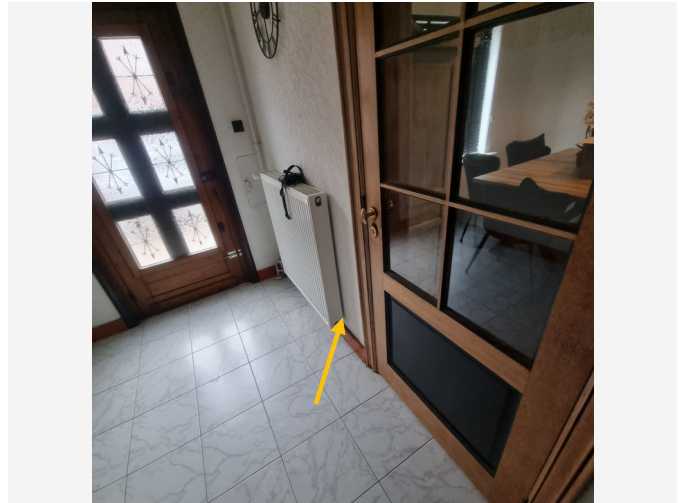
| Opmerking | <p>Volgens het inspectieprotocol is een monstername van het pleisterwerk verplicht om dit te identificeren als niet-asbesthoudend.</p> <p>Geen pleisterwerk aanwezig in het stooklokaal.</p> <p>De vermelde oppervlaktes en volumes betreffen een beredeneerde schatting. Er worden geen rechten verleend aan deze oppervlaktes/volumes. De dikte is een schatting die voorkomt uit de monsterplaatsen en is daarom niet altijd representatief.</p> |
