# Asbestinventarisatetest

Leenstraat 51, 9870 Zulte

Attestnummer : 20241001-000054.000

Uitgegeven op : 01.10.2024

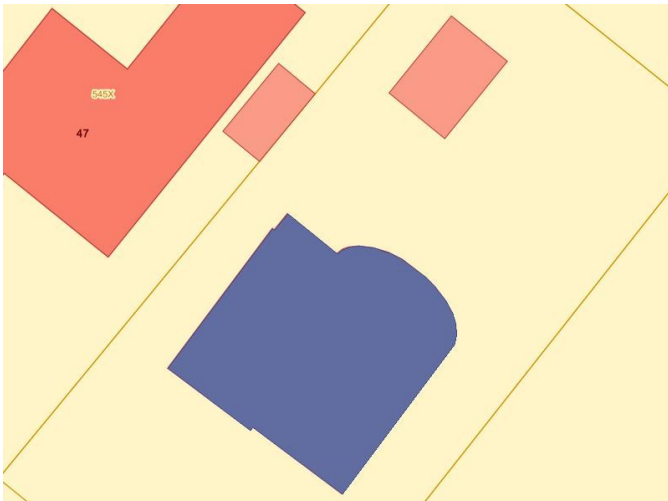
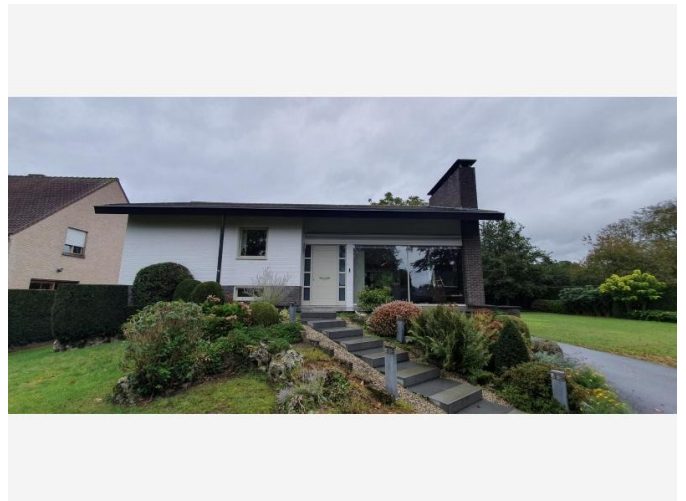
## Zone 1: Woning

- 4 Asbestmaterialen**
- 0 Beperkingen
- 0 Uitsluitingen
- 0 Roerende goederen
- 0 Puin, steenslag, (water)bodem
- 1 Advies**
- 4 Geen asbest**

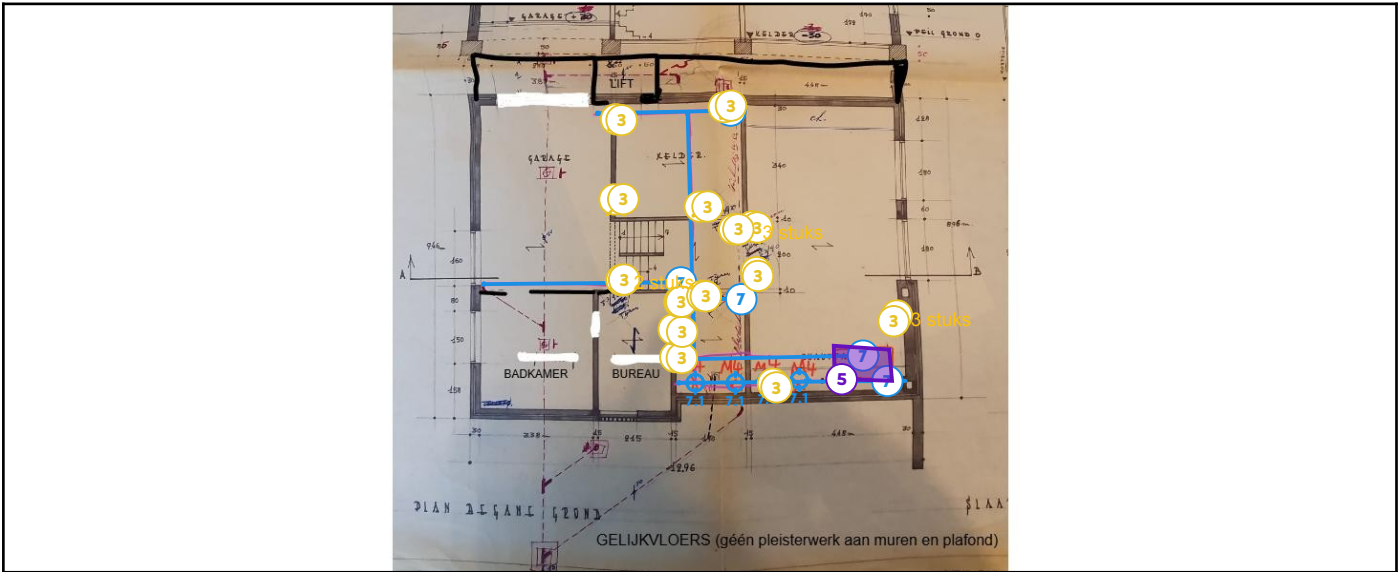
# Plan 1.1: Gelijkvloers (met aanduiding kelder)

| Beschrijving | Type | Actie |
|---|---|---|
| 7.1 Code: M4 | Mengmonster | - |

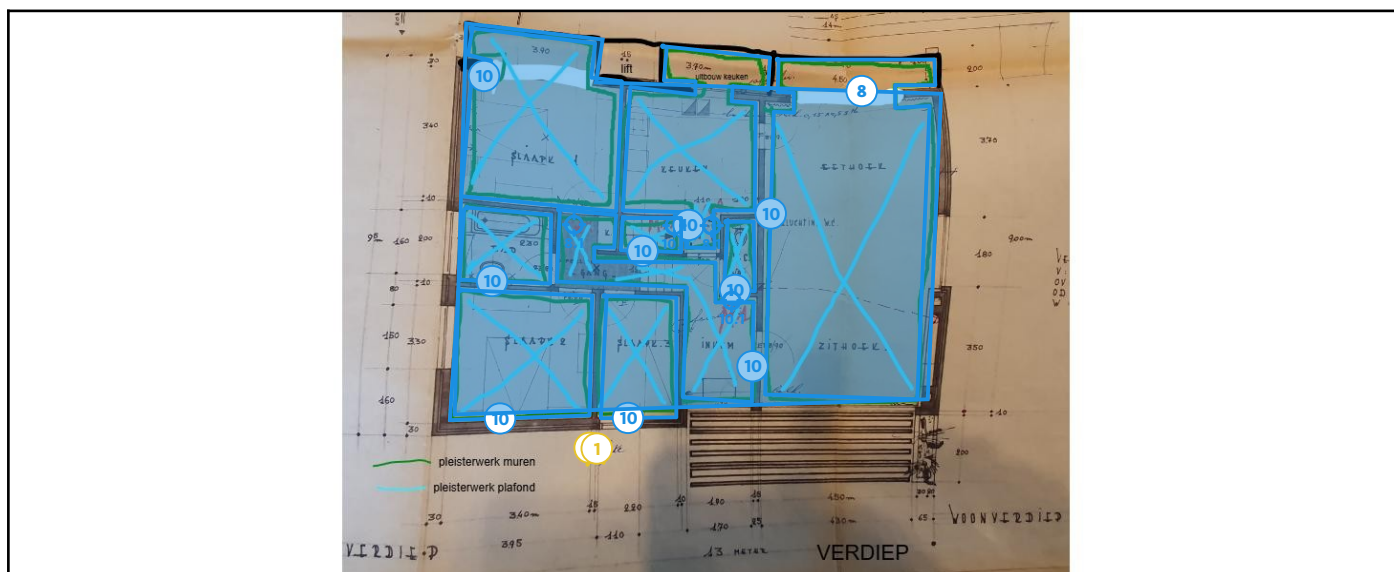
## Plan 1.2: Verdiep

| Beschrijving | Type | Actie |
|---|---|---|
| 10.1 Code: M1 | Mengmonster | - |

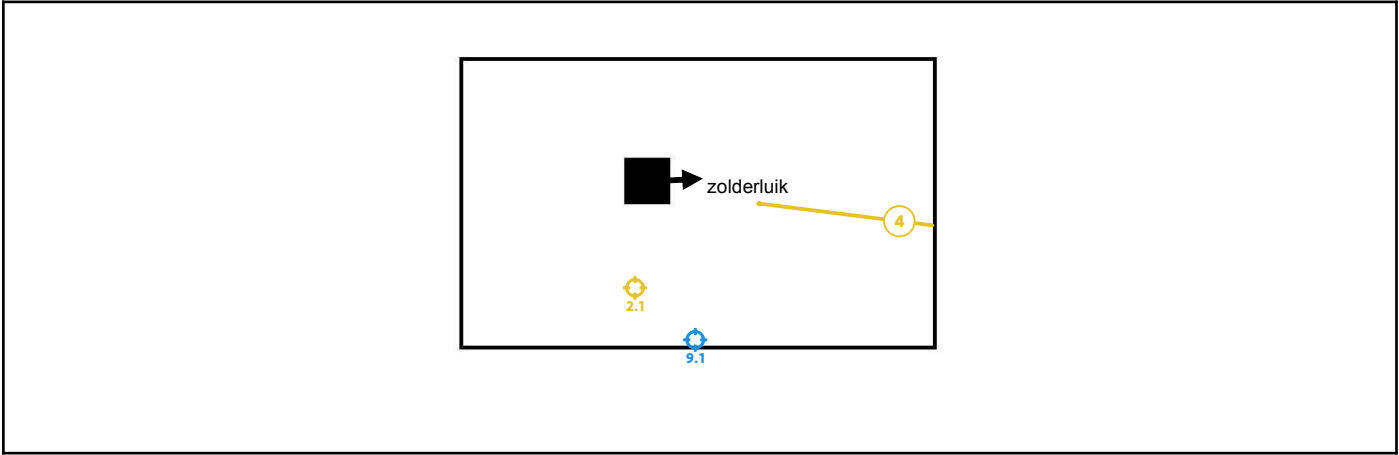
# Plan 1.3: Zolder

| Beschrijving | Type | Actie |
|---|---|---|
| 9.1 Code: M5 | Puntmonster | - |

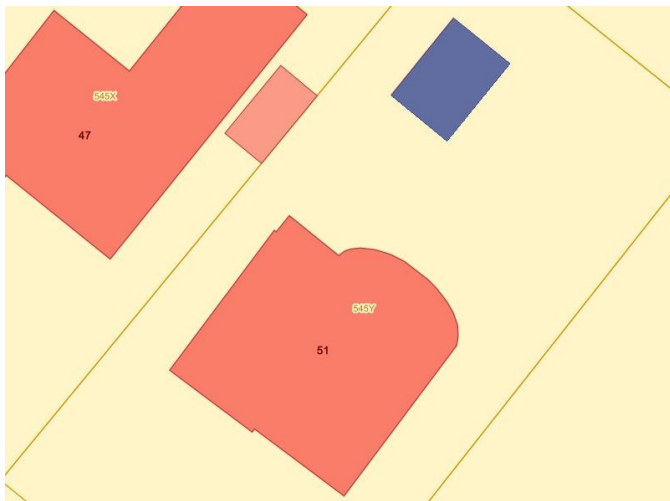
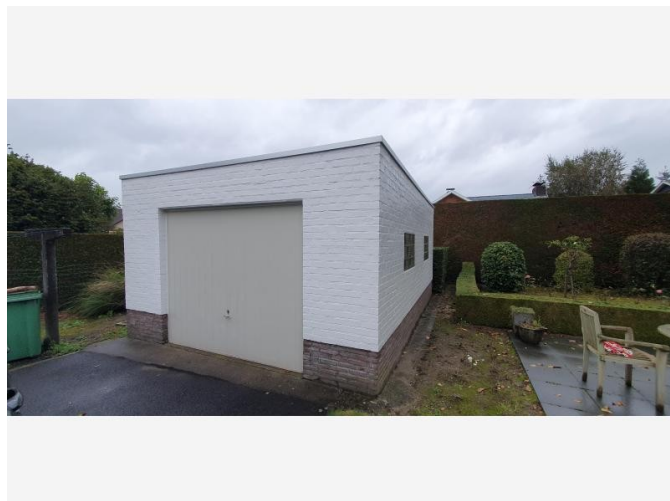
## Zone 2: Garage

- 0 Asbestmaterialen
- 0 Beperkingen
- 0 Uitsluitingen
- 0 Roerende goederen
- 0 Puin, steenslag, (water)bodem
- 0 Adviezen
- 1 **Geen asbest**
