# Asbestinventarisatetest

Vinktstraat 133, 8700 Tielt

Attestnummer : **20251125-000318.000**

Uitgegeven op : **25.11.2025**

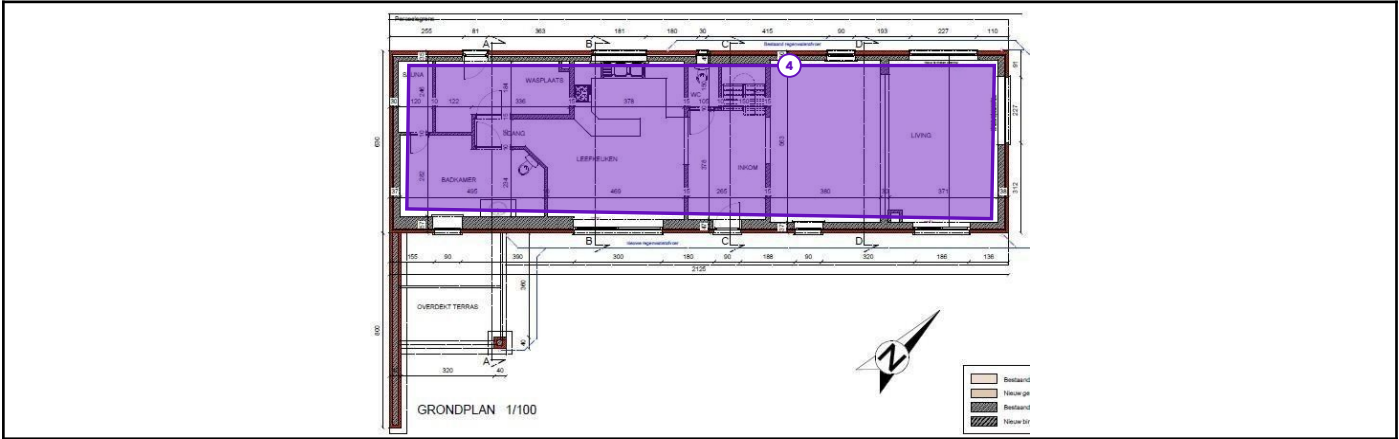
# Plan 1.2: Gelijkvloers plafonds

| Beschrijving | Type | Actie |
|---|---|---|
| 4. Plafonds bestaande uit voorzetpanelen | Advies | - |

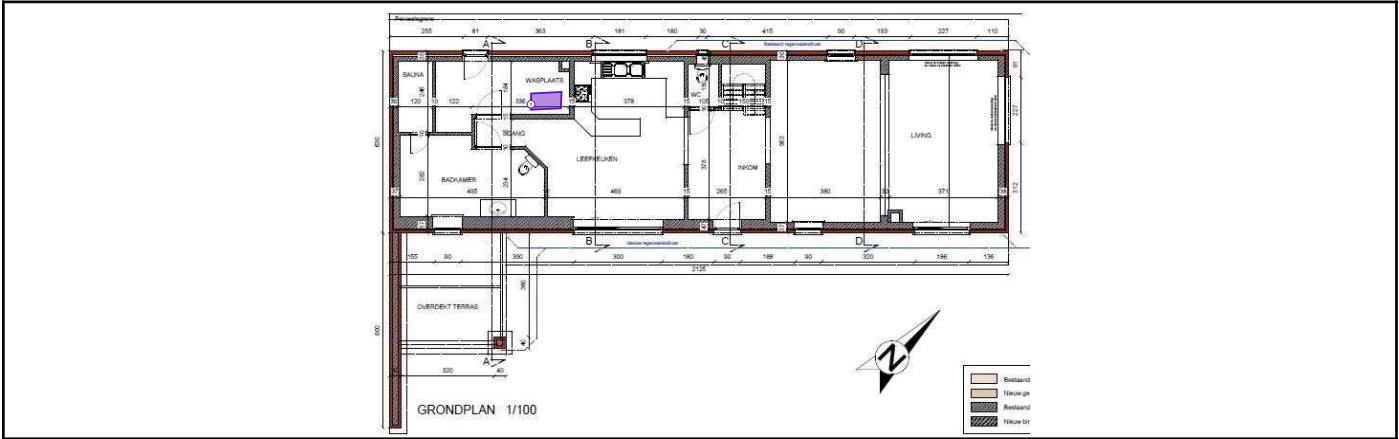
# Plan 1.3: Gelijkvloers

| Beschrijving | Type | Actie |
|---|---|---|
| 7. CV-ketel (niet verdacht) | Overige ruimte of materiaal | - |

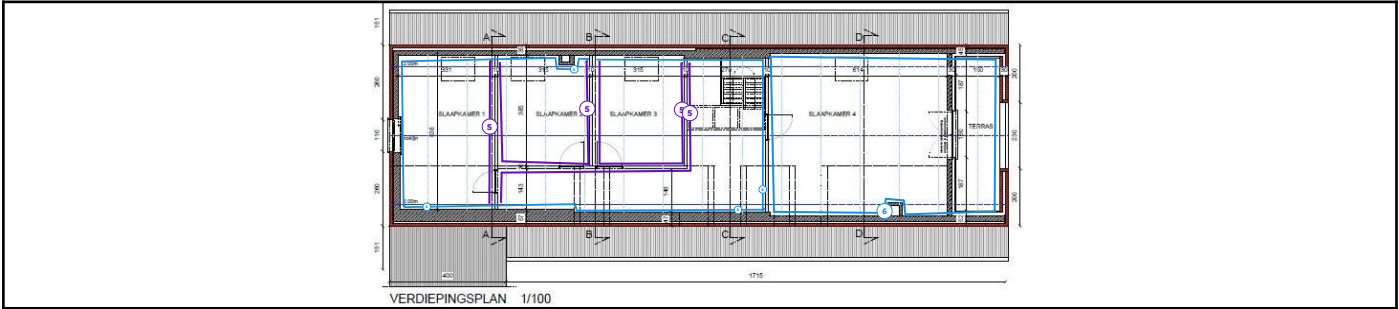
# Plan 1.4: Verdieping wanden

| Beschrijving | Type | Actie |
|---|---|---|
| 6. Pleisterwerk wanden | Geen asbest | - |

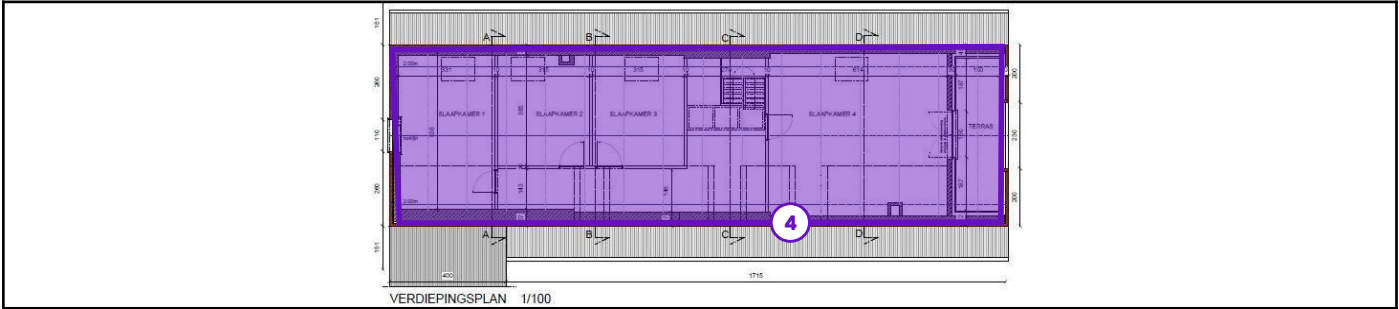
# Plan 1.5: Verdieping plafonds

| Beschrijving | Type | Actie |
|---|---|---|
| 4. Plafonds bestaande uit voorzetpanelen | Advies | - |

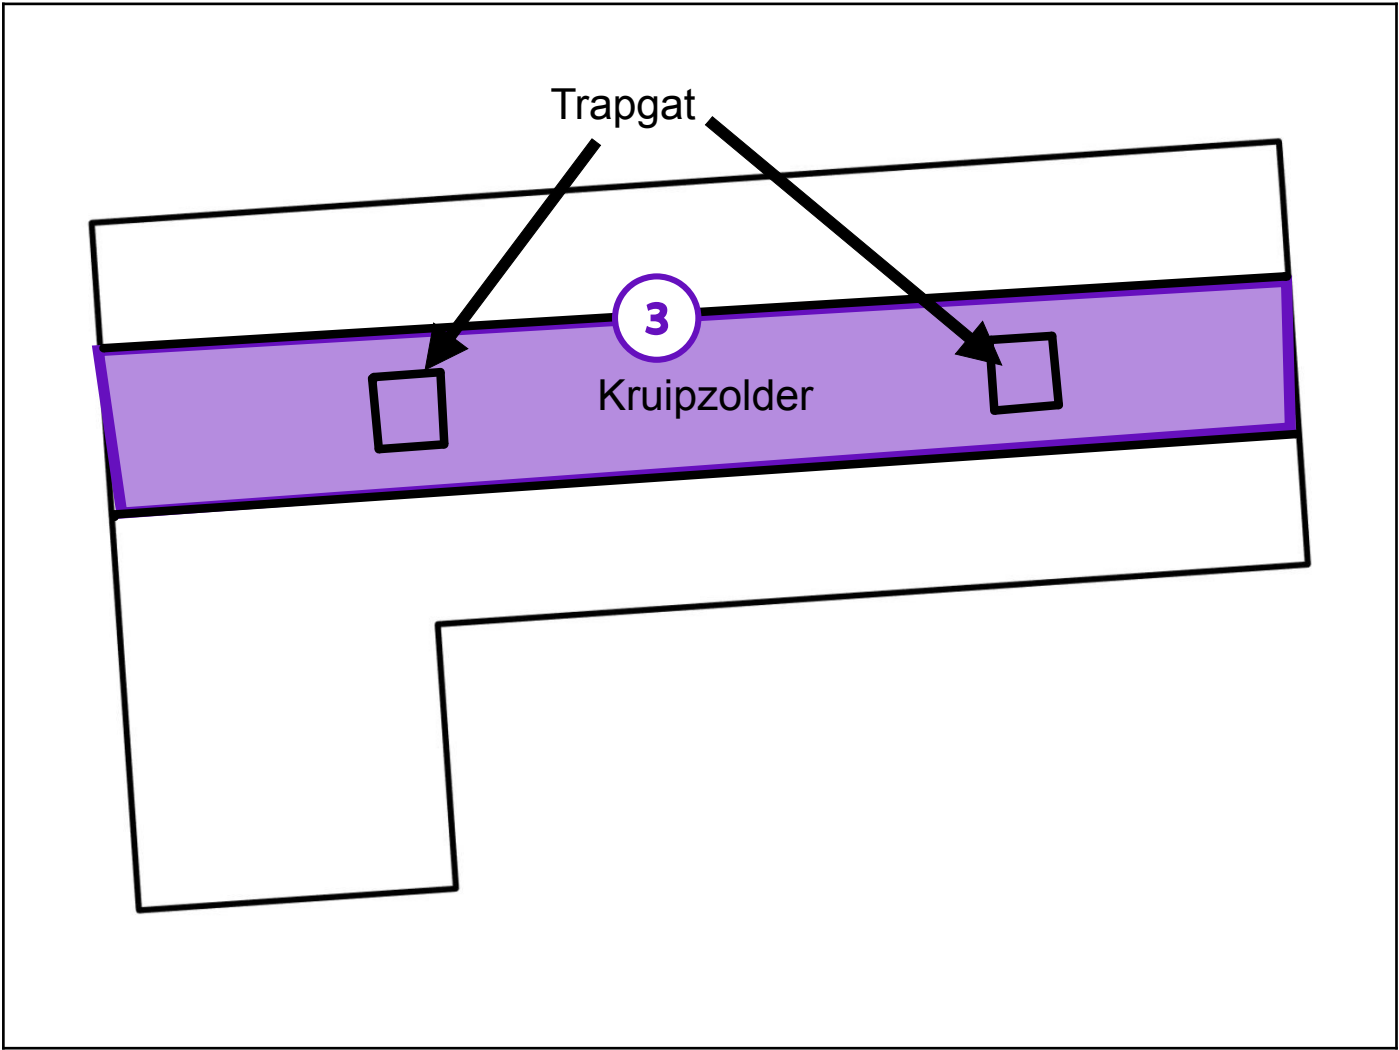
# Plan 1.7: Kruipzolder

| Beschrijving | Type | Actie |
|---|---|---|
| 3. Geen asbestverdachte materialen aangetroffen | Advies | - |

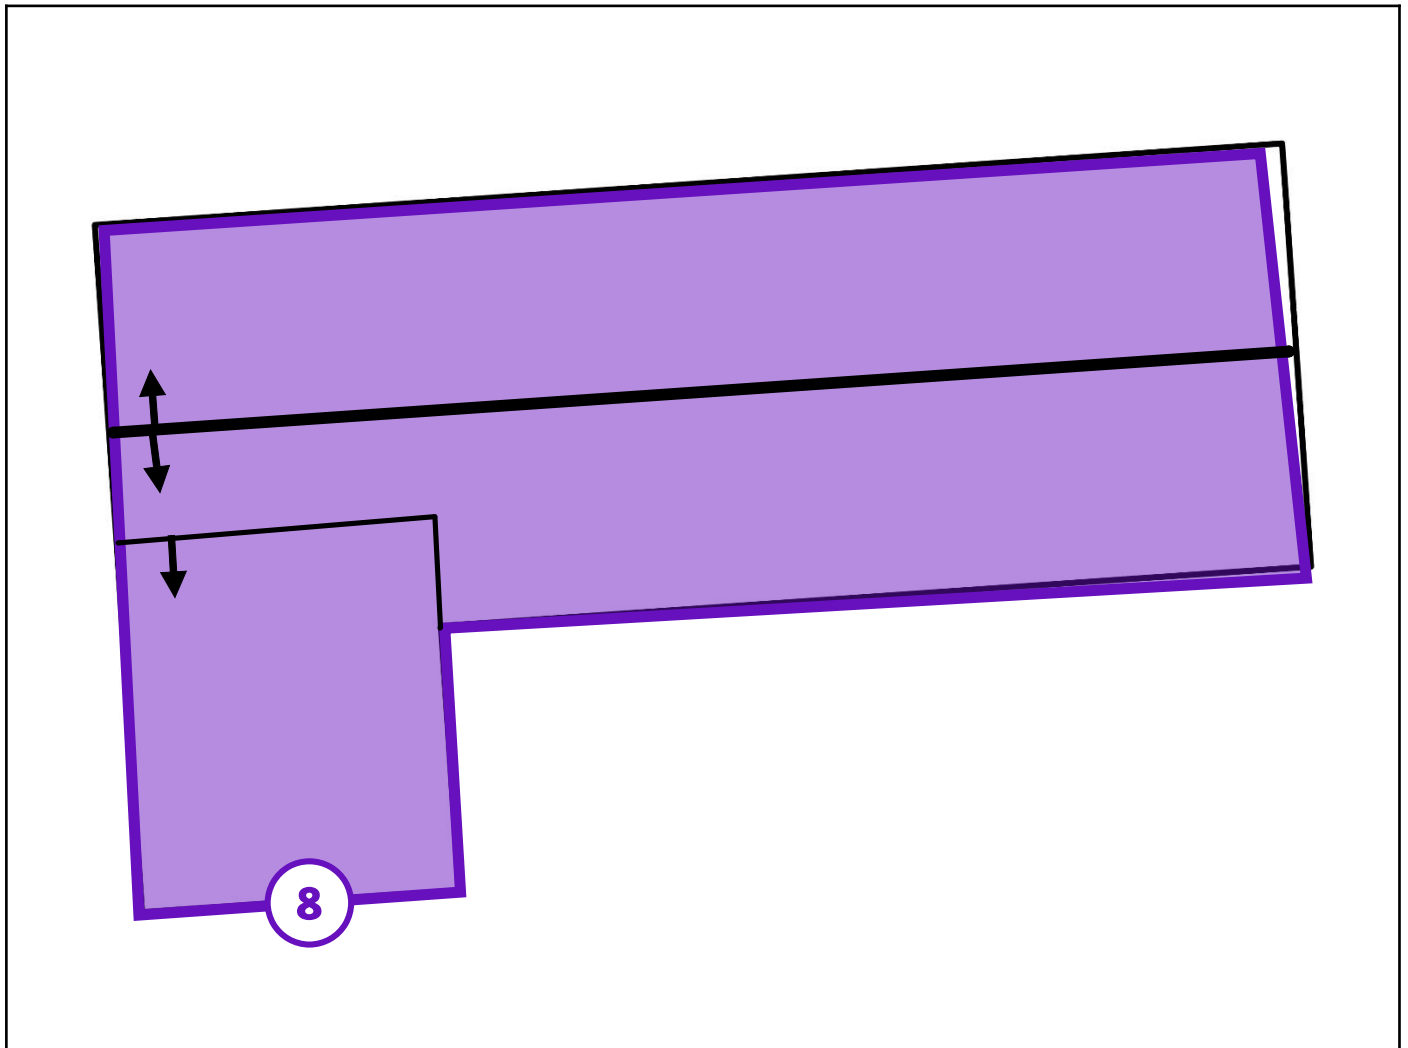
## Plan 1.8: Gevels en daken

| Beschrijving | Type | Actie |
|---|---|---|
| 8. Geen asbestverdacht onderdak aangetroffen | Overige ruimte of materiaal | - |

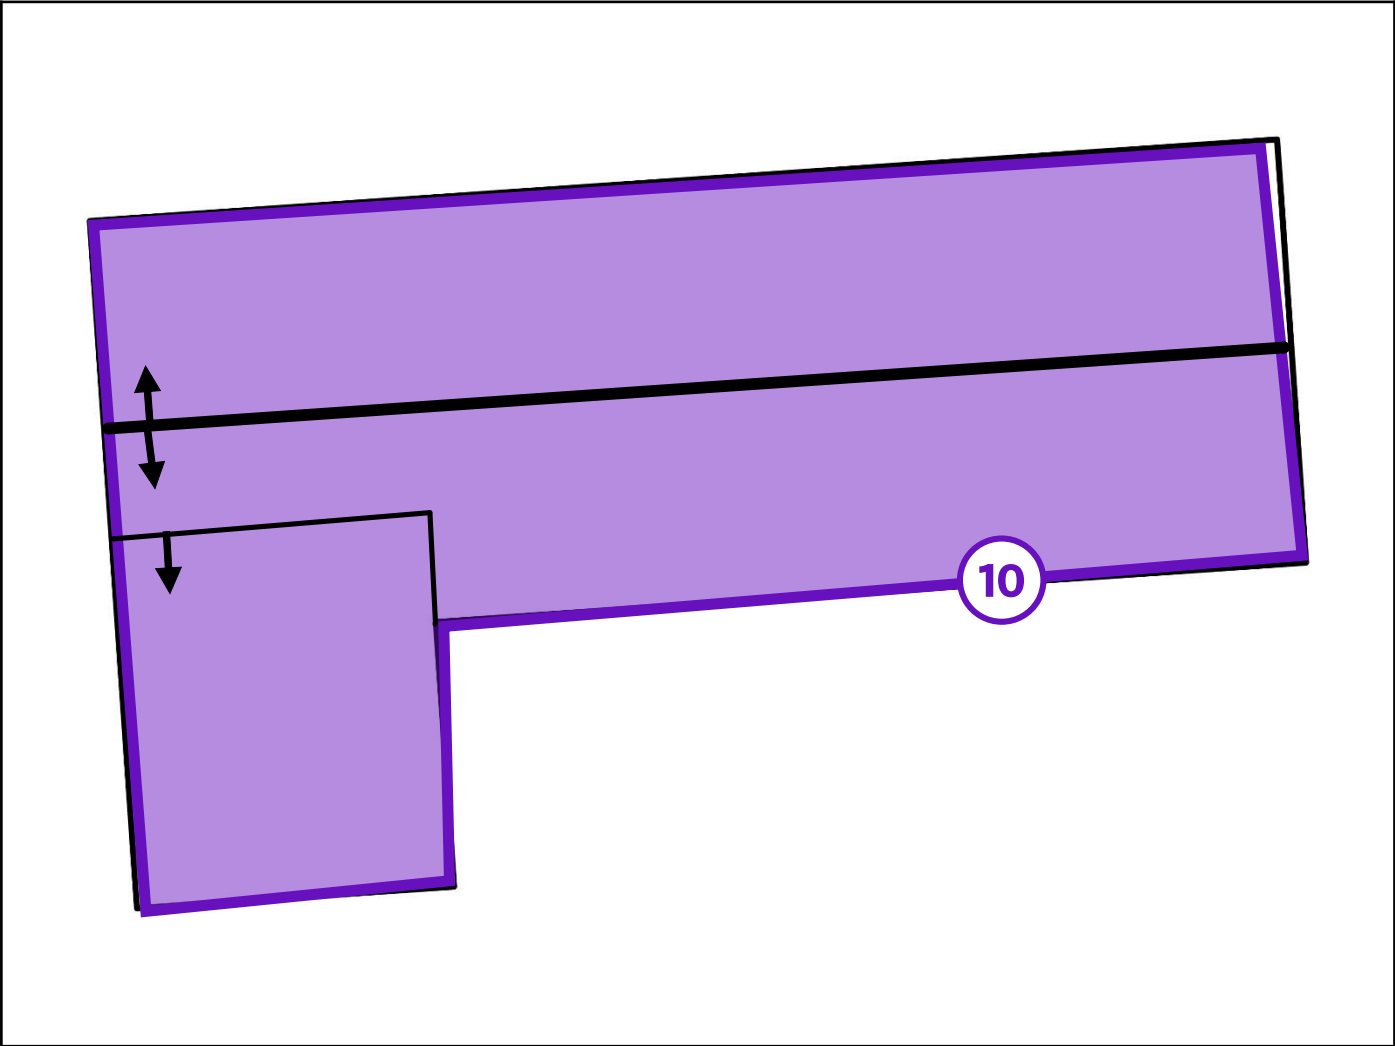
# Plan 1.9: Gevels en daken

| Beschrijving | Type | Actie |
|---|---|---|
| 1. Schouw | Beperking | - |
