# Asbestinventarisatetest

Stationsstraat 139, 8790 Waregem

Attestnummer : 20260505-000367.000

**Niet-asbestveilig**

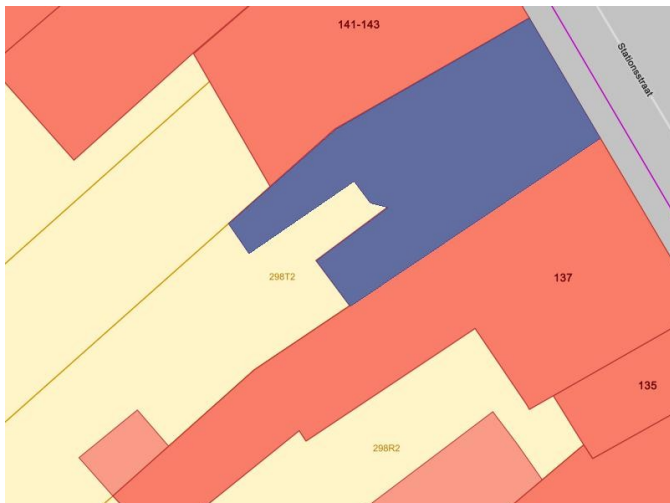
## Zone 1: Hoofdgebouw

- 0 Asbestmaterialen
- 0 Beperkingen
- 0 Uitsluitingen
- 0 Roerende goederen
- 0 Puin, steenslag, (water)bodem
- 0 Adviezen
- 2 **Geen asbest**

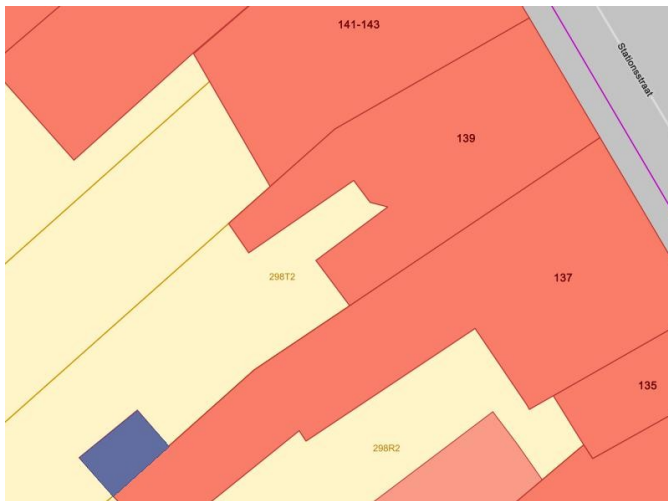
## Zone 2: Bijgebouw

- 1 Asbestmateriaal**
- 0 Beperkingen
- 0 Uitsluitingen
- 0 Roerende goederen
- 0 Puin, steenslag, (water)bodem
- 0 Adviezen
- 0 Geen asbest

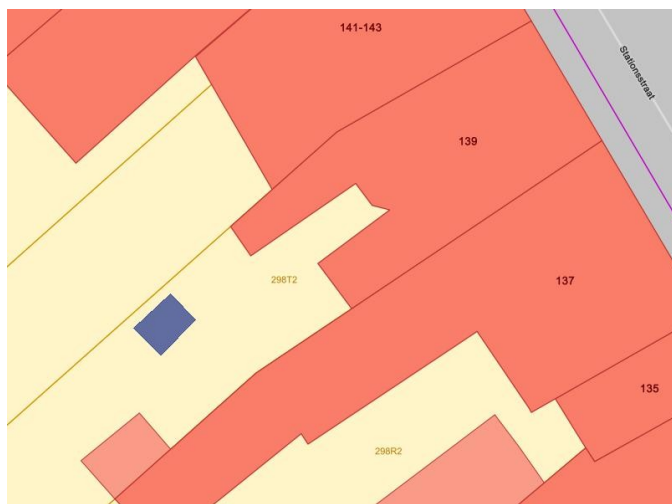
## Zone 3: Constructie

- 0 Asbestmaterialen
- 0 Beperkingen
- 0 Uitsluitingen
- 0 Roerende goederen
- 0 Puin, steenslag, (water)bodem
- 1 Advies**
- 0 Geen asbest
