# Asbestinventarisatattest

Henri Lebbestraat 70, 8790 Waregem

Attestnummer : 20251112-000309.000

**Niet-asbestveilig**

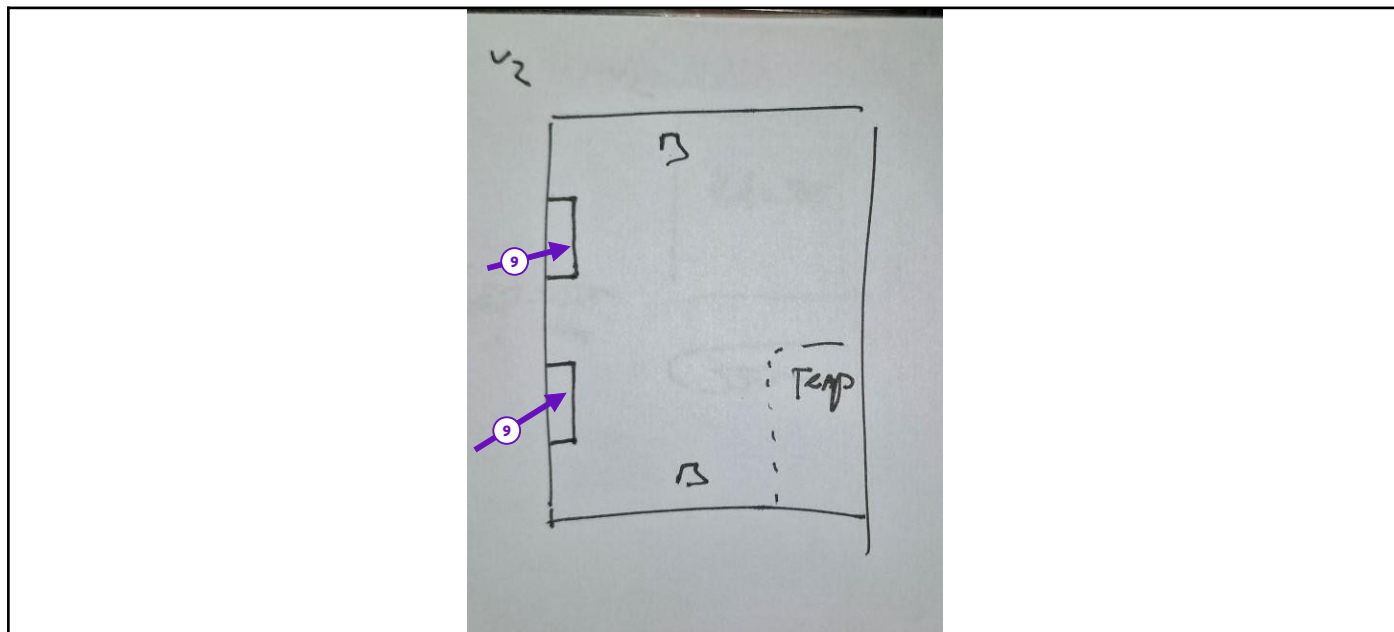
## Plan 1.8: 2de verdieping

| Beschrijving | Type | Actie |
|---|---|---|
| 9. schoorsteen (afvoerbuizen) | Beperking | - |

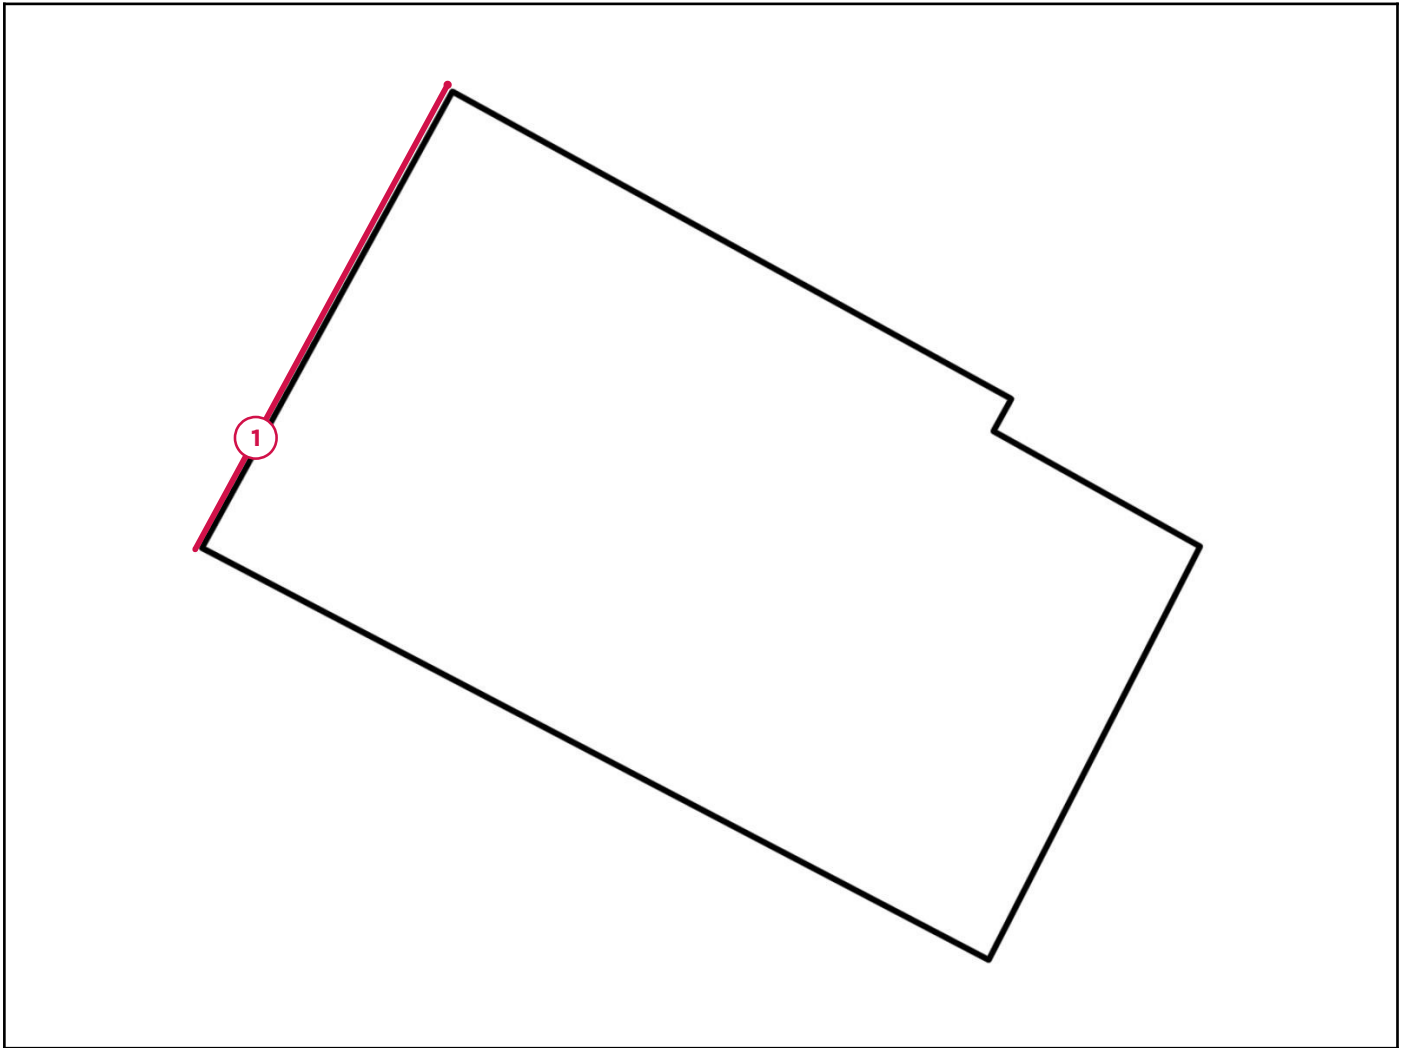
## Plan 2.2: Bijgebouw plan

| Beschrijving | Type | Actie |
|---|---|---|
| 1. slib (dakgoot) | Asbestmateriaal | Dringend verwijderen |

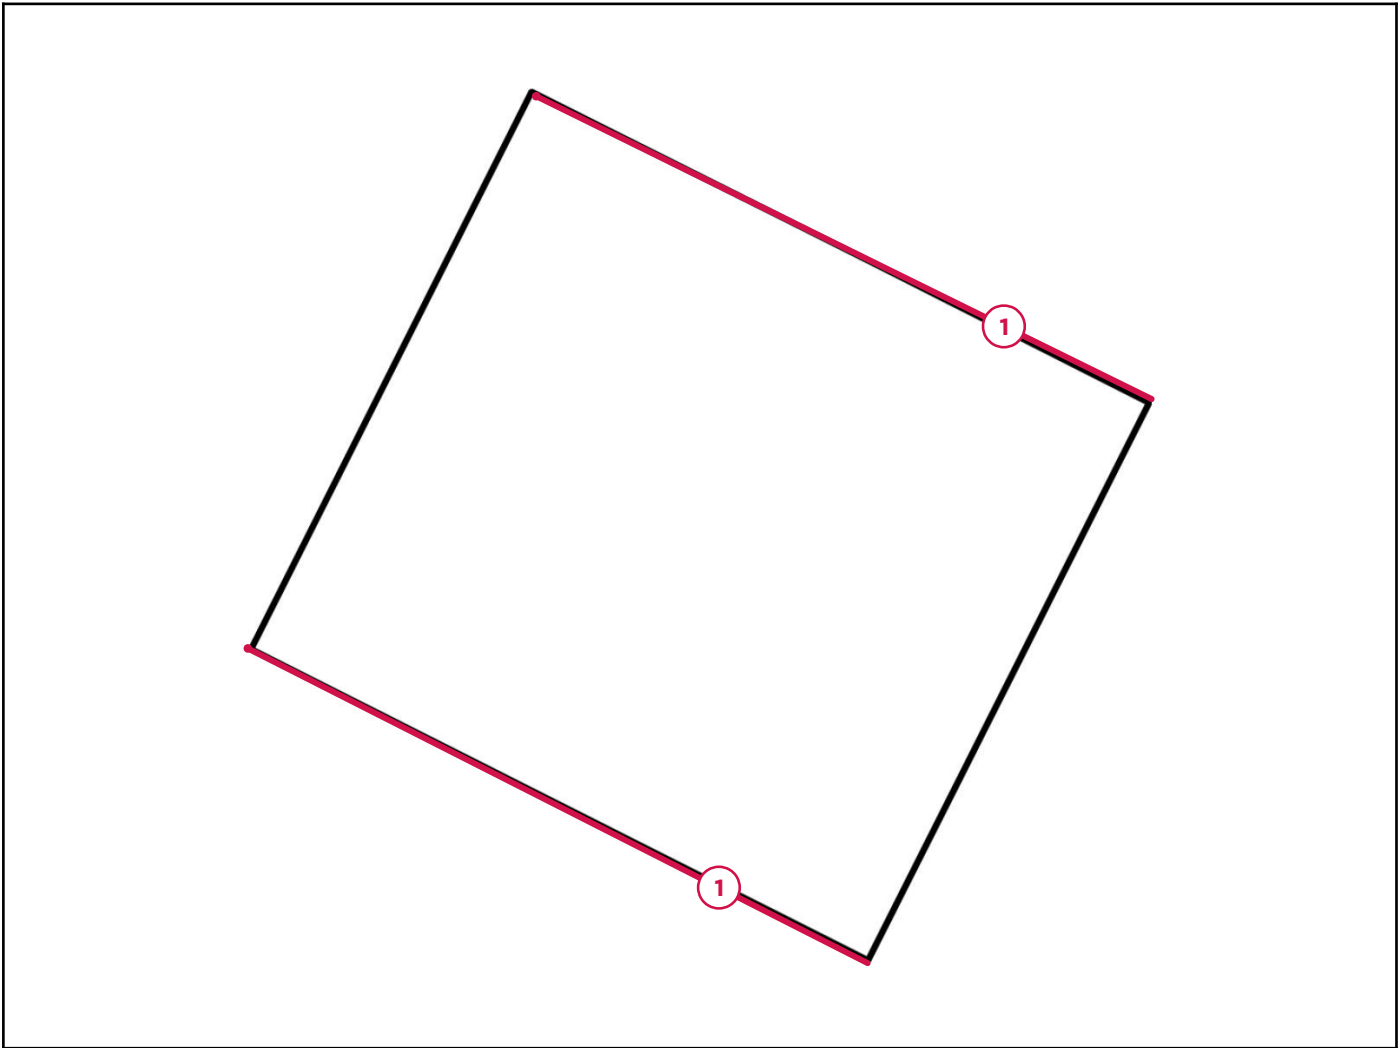
### Plan 3.3: Bijgebouw plan

| Beschrijving | Type | Actie |
|---|---|---|
| 1. slib (dakgoot) | Asbestmateriaal | Dringend verwijderen |

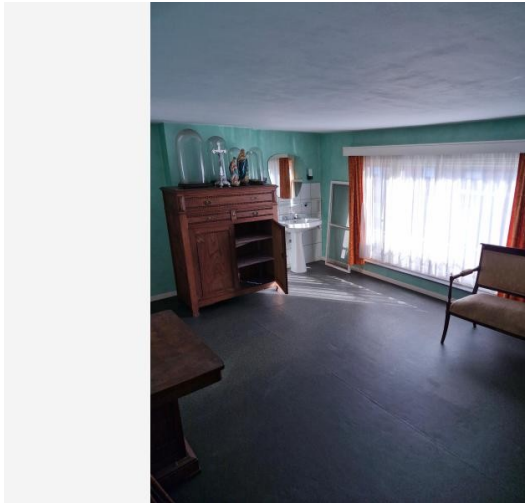
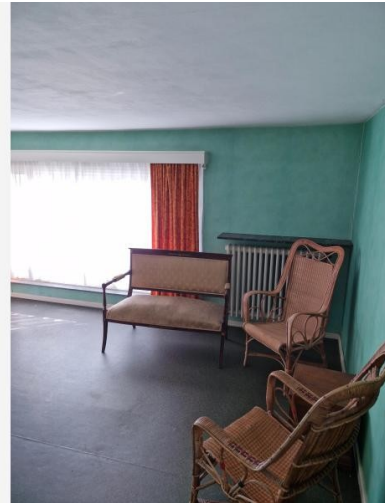
Houten roostering (plafonds) zijn niet asbestverdacht.

| Basis voor advies | De asbestdeskundige beoordeelt het materiaal als niet-asbestverdacht. |
