# Asbestinventarisatetest

René Sabbestraat 11, 8790 Waregem

Attestnummer : **20250813-000044.000**

**Asbestveilig** (maar mogelijk niet asbestvrij)

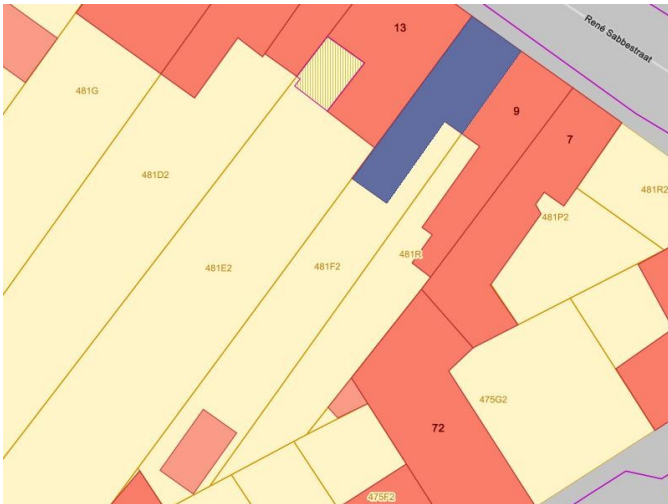
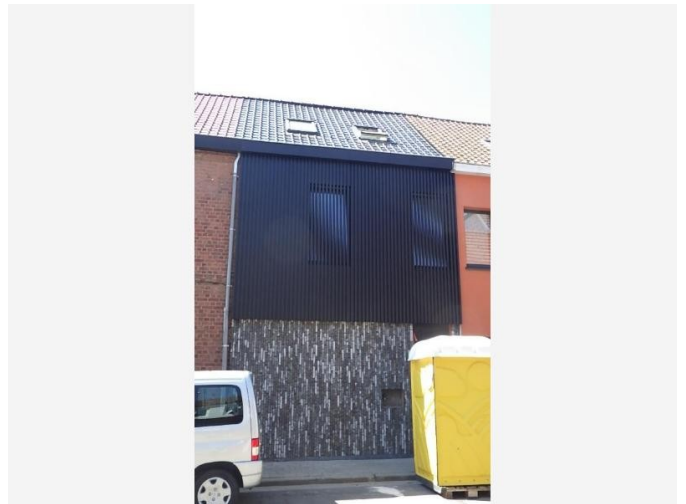
## Zone 1: Woning

- 0 Asbestmaterialen
- 0 Beperkingen
- 0 Uitsluitingen
- 0 Roerende goederen
- 0 Puin, steenslag, (water)bodem
- 7 Adviezen**
- 0 Geen asbest

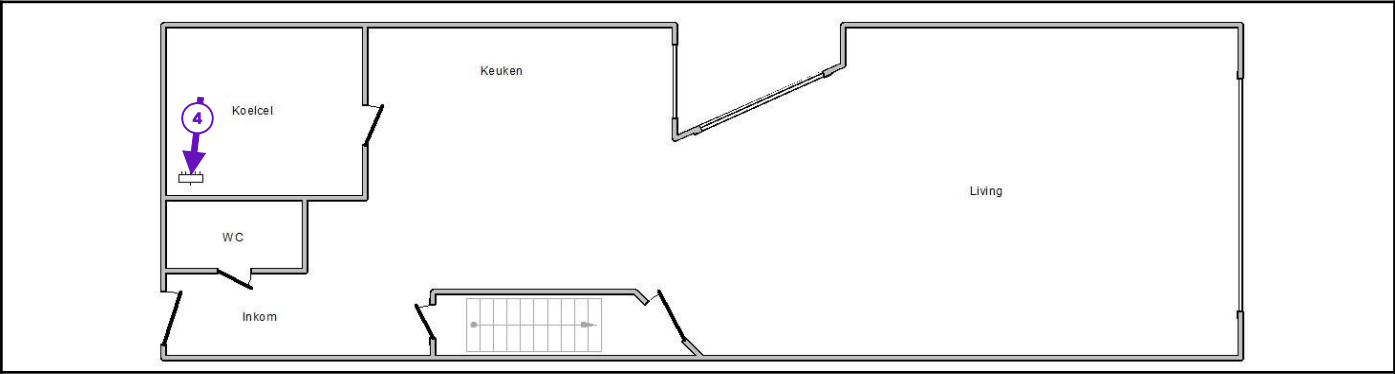
# Plan 1.1: GRONDPLAN NIV+0

| Beschrijving | Type | Actie |
|---|---|---|
| 4. Digitale Elektriciteitssteller | Advies | - |

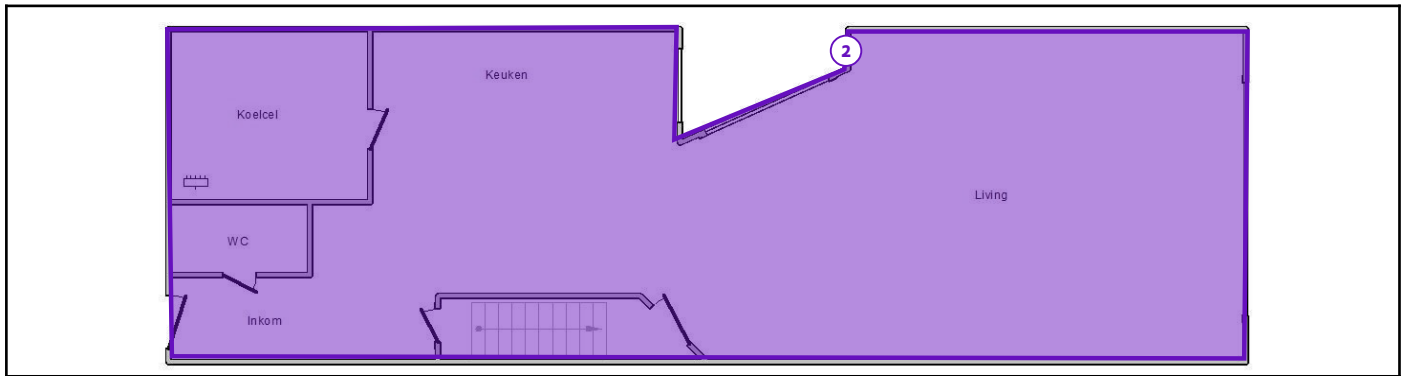
## Plan 1.2: NIV+0 vloeren

| Beschrijving | Type | Actie |
|---|---|---|
| 2. Vloer in diverse keramische tegels | Advies | - |

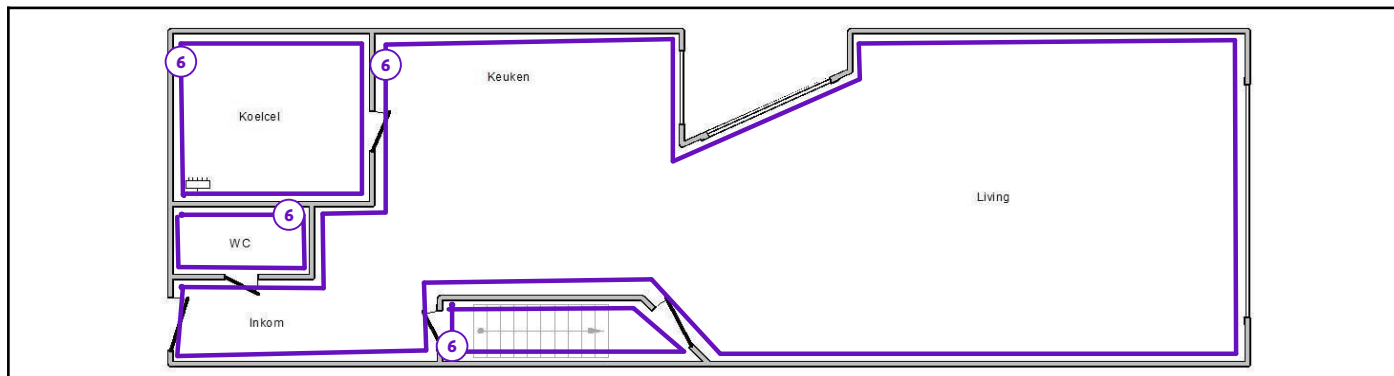
## Plan 1.3: NIV+0 muren

| Beschrijving | Type | Actie |
|---|---|---|
| 6. Pleisterwerk | Advies | - |

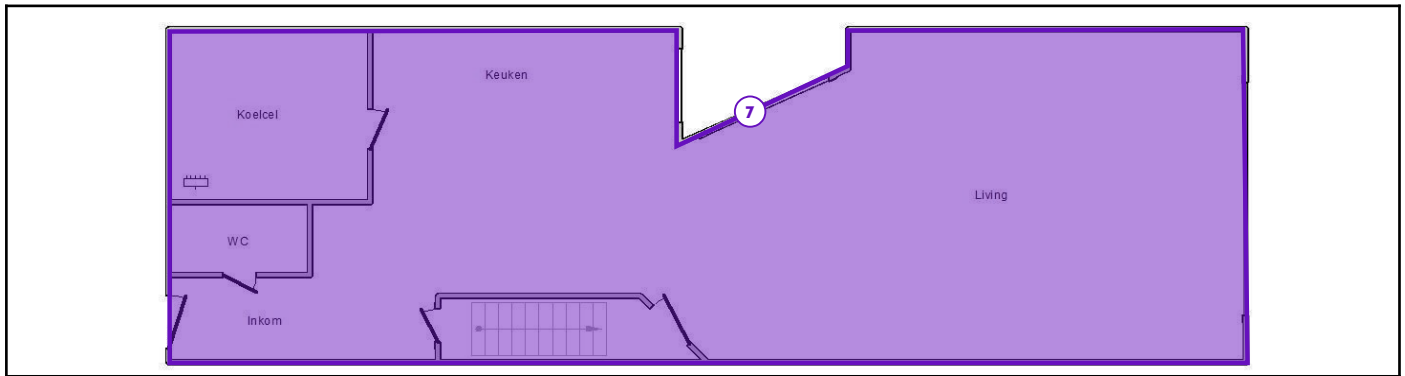
## Plan 1.4: NIV+0 plafonds

| Beschrijving | Type | Actie |
|---|---|---|
| 7. Plafonds in gipskartonplaten type "Gyproc" | Advies | - |

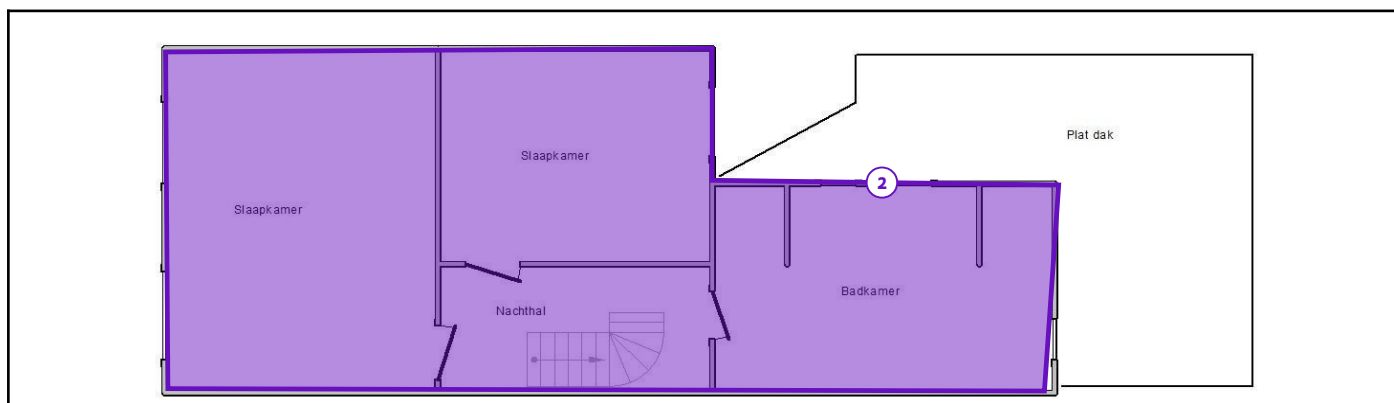
## Plan 1.6: NIV+1 vloeren

| Beschrijving | Type | Actie |
|---|---|---|
| 2. Vloer in diverse keramische tegels | Advies | - |

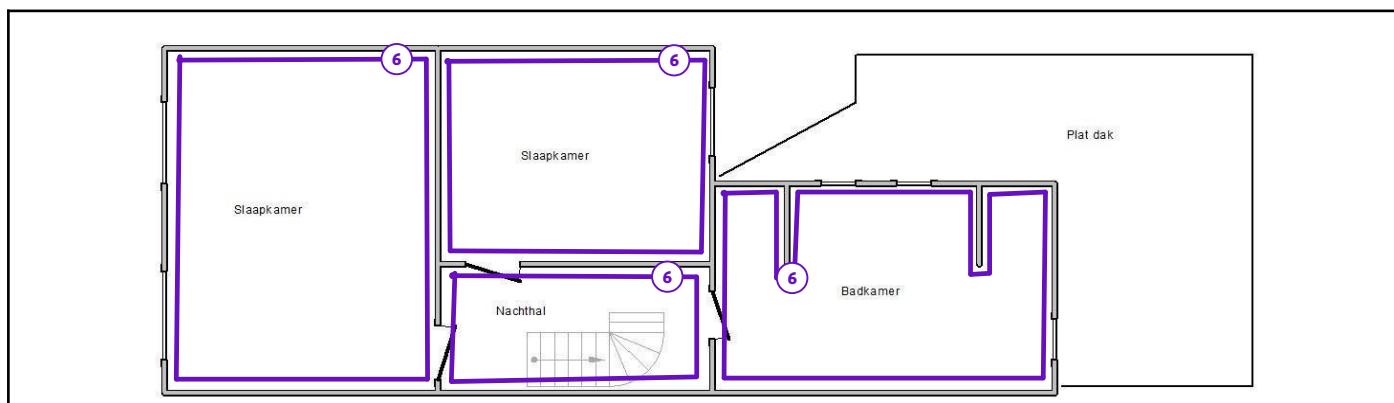
## Plan 1.7: NIV+1 muren

| Beschrijving | Type | Actie |
|---|---|---|
| 6. Pleisterwerk | Advies | - |

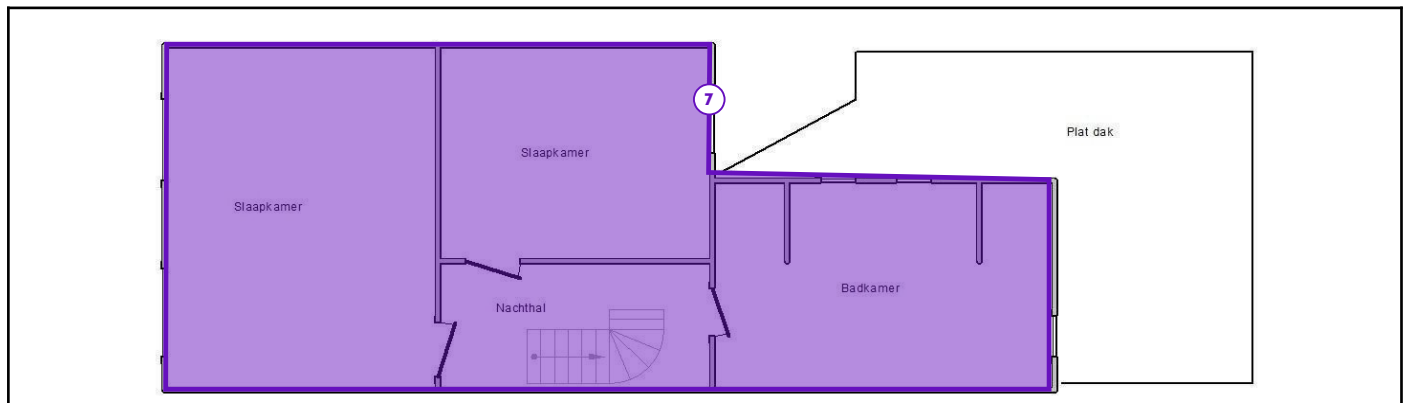
## Plan 1.8: NIV+1 plafonds

| Beschrijving | Type | Actie |
|---|---|---|
| 7. Plafonds in gipskartonplaten type "Gyproc" | Advies | - |

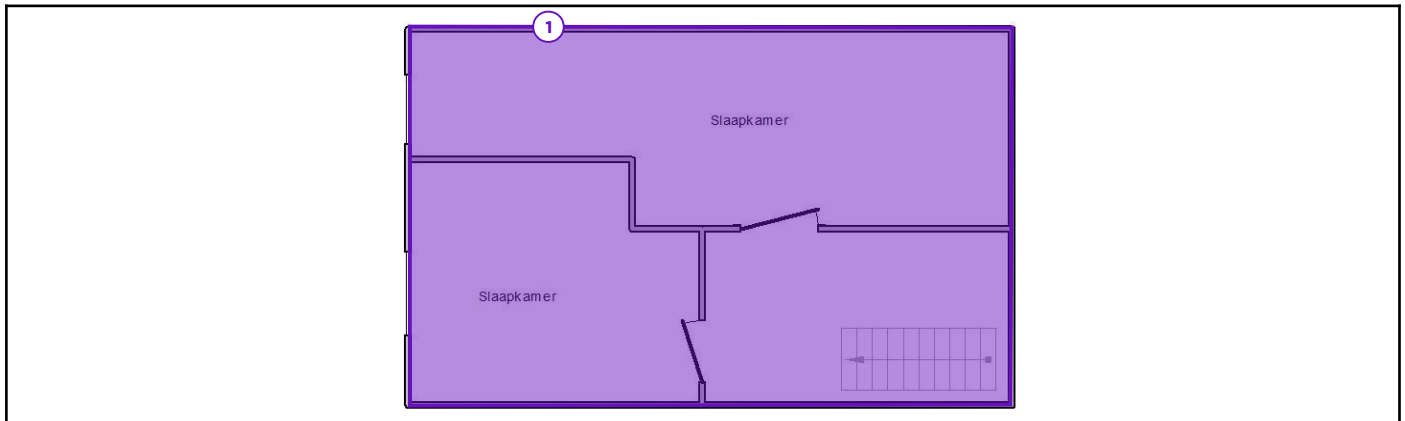
## Plan 1.10: NIV+2 vloeren

| Beschrijving | Type | Actie |
|---|---|---|
| 1. Vloer in Laminaat | Advies | - |

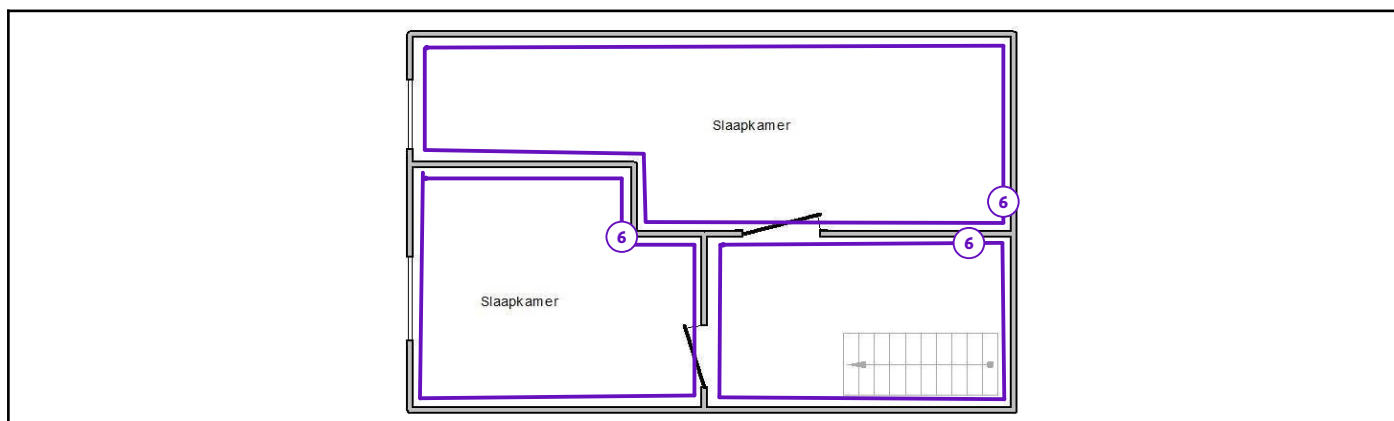
## Plan 1.11: NIV+2 muren

| Beschrijving | Type | Actie |
|---|---|---|
| 6. Pleisterwerk | Advies | - |

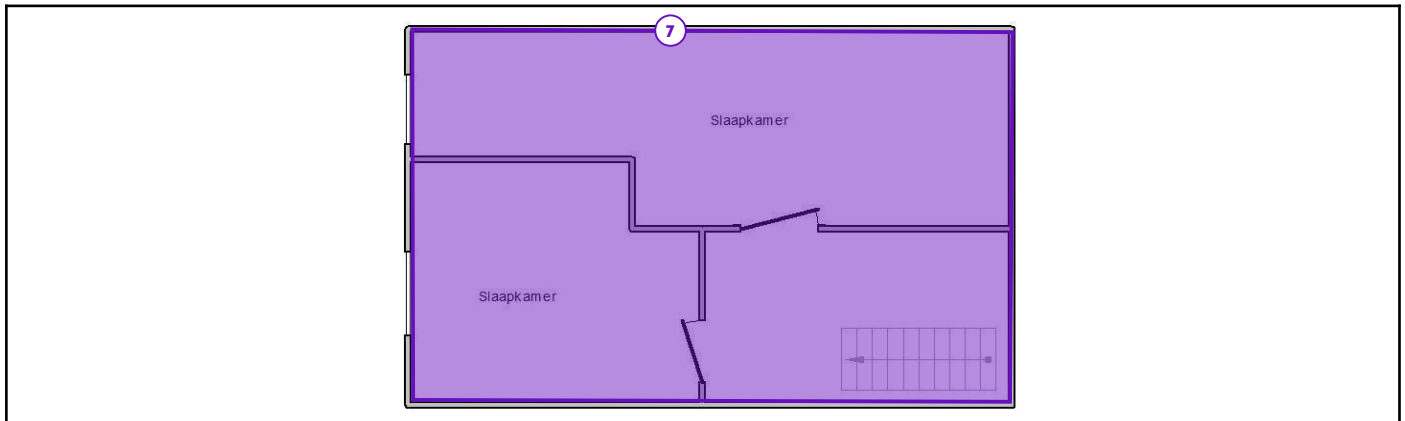
## Plan 1.12: NIV+2 plafonds

| Beschrijving | Type | Actie |
|---|---|---|
| 7. Plafonds in gipskartonplaten type "Gyproc" | Advies | - |

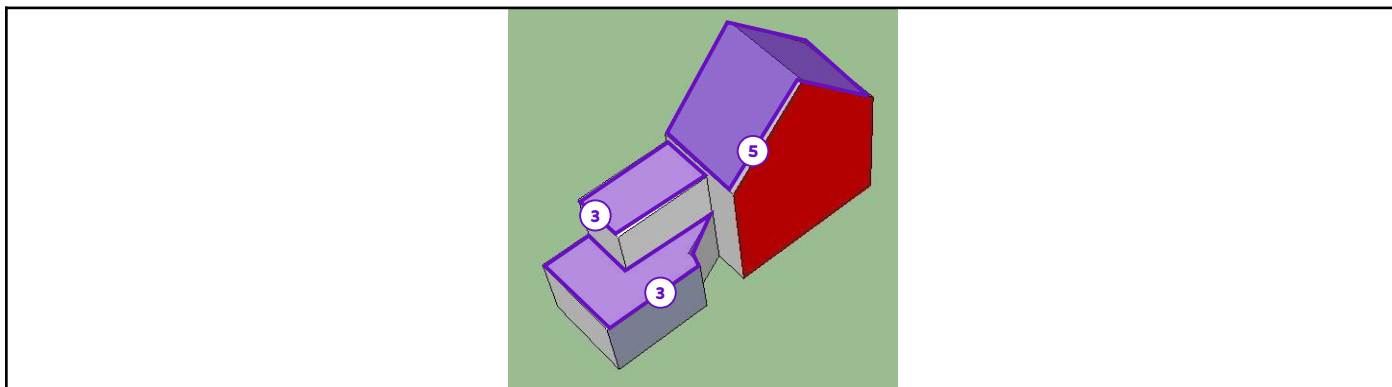
## Plan 1.13: PLAN 3D

| Beschrijving | Type | Actie |
|---|---|---|
| 3. EPDM | Advies | - |
| 5. Grondige renovatie van het dak in 2023 | Advies | - |
