# Asbestinventarisatattest

Sint-Laurentiusstraat 8, 8710 Wielsbeke

Attestnummer : 20250326-000058.000

Uitgegeven op : 26.03.2025

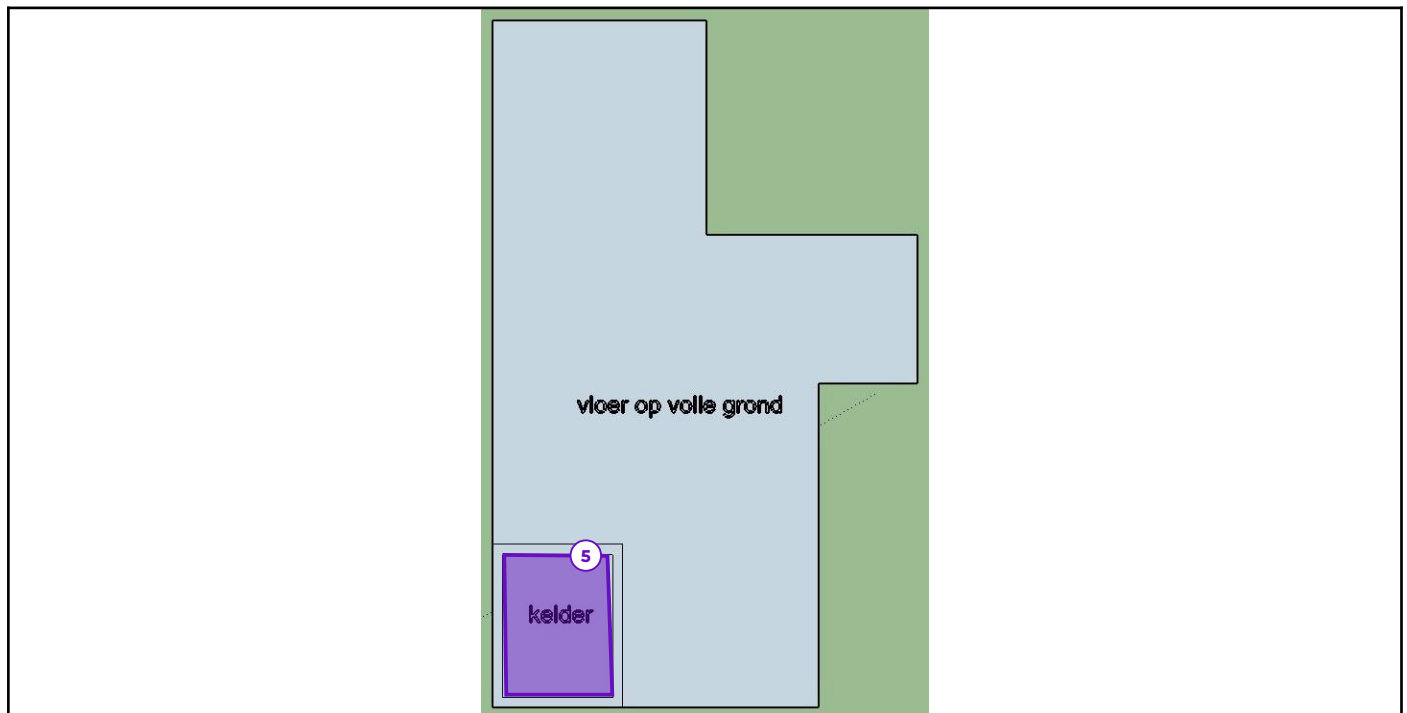
## Plan 1.1: kelderplan

| Beschrijving | Type | Actie |
|---|---|---|
| 5. kelder : bestaat uit beton | Advies | - |

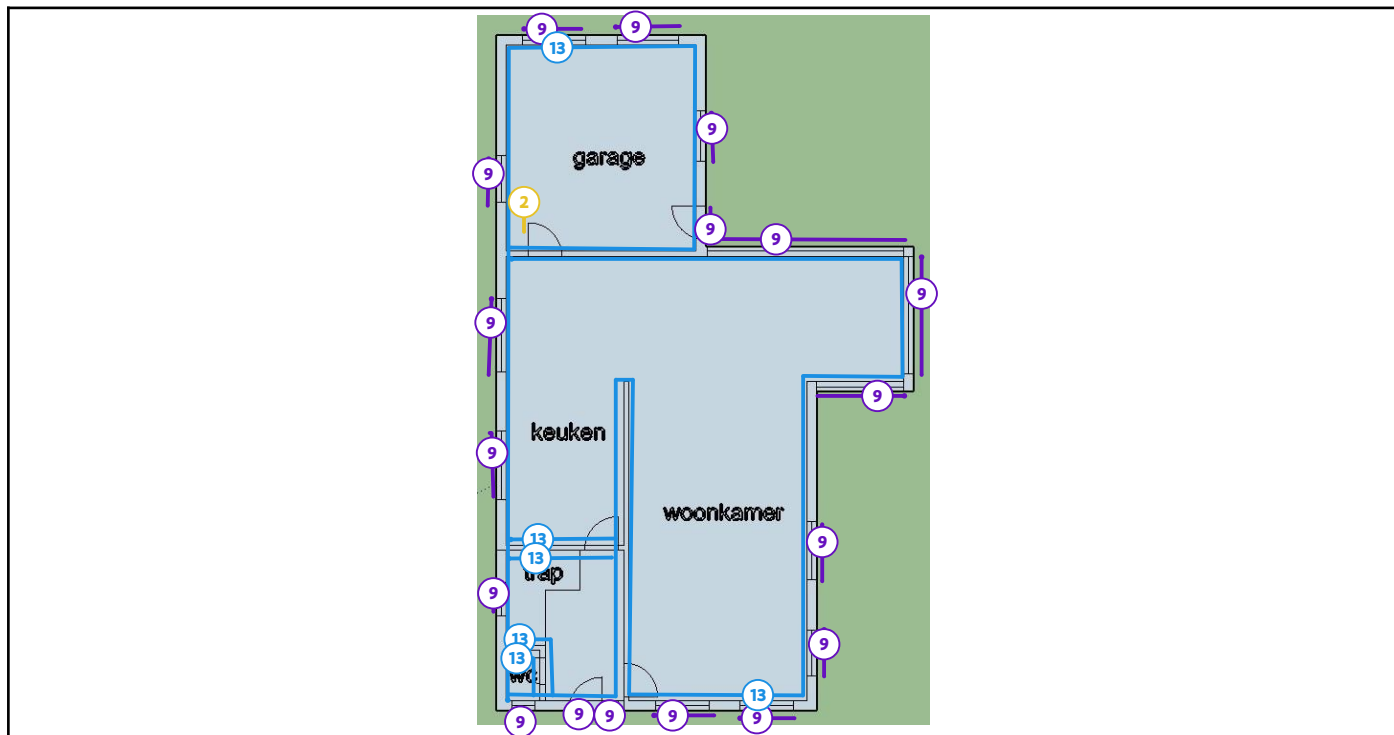
## Plan 1.2: grondplan wanden en varia

| Beschrijving | Type | Actie |
|---|---|---|
| 13. woning: wandpleisterwerk | Geen asbest | - |

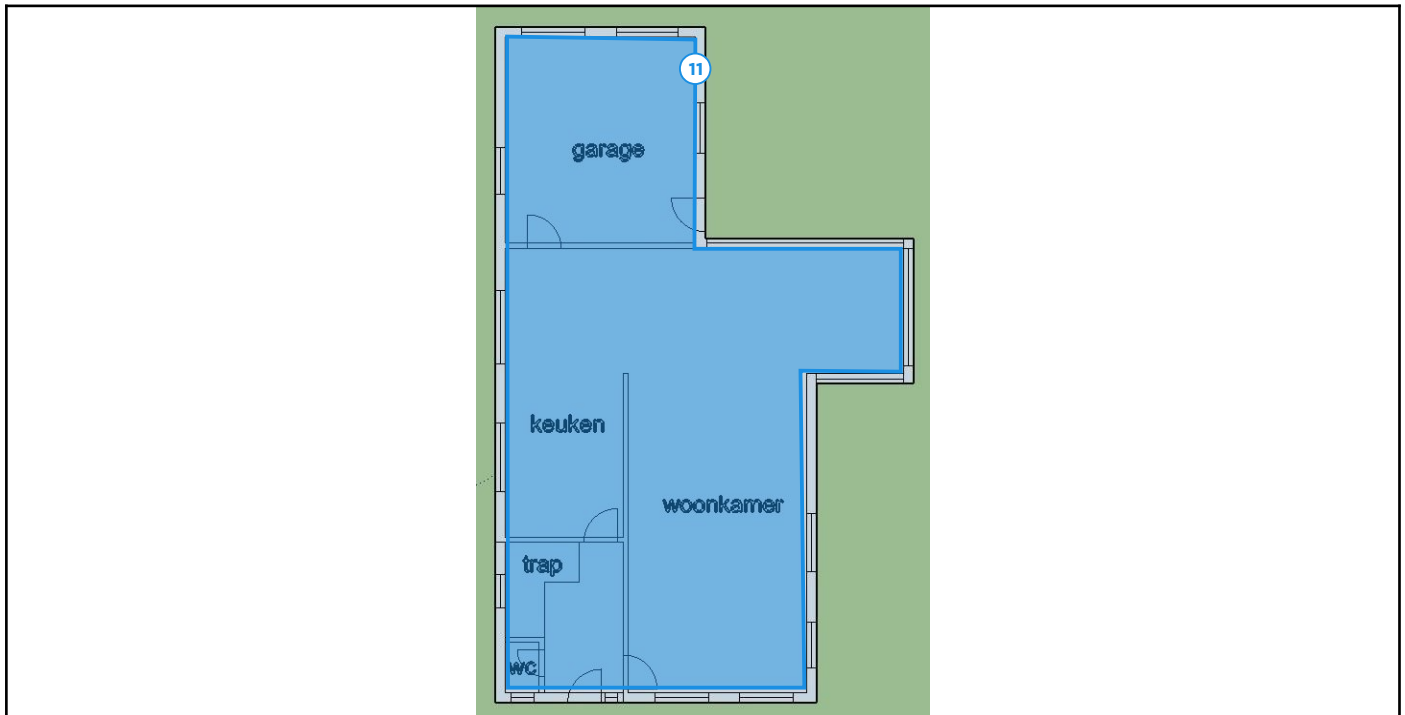
## Plan 1.3: grondplan plafond

| Beschrijving | Type | Actie |
|---|---|---|
| 11. woning : plafond pleisterwerk | Geen asbest | - |

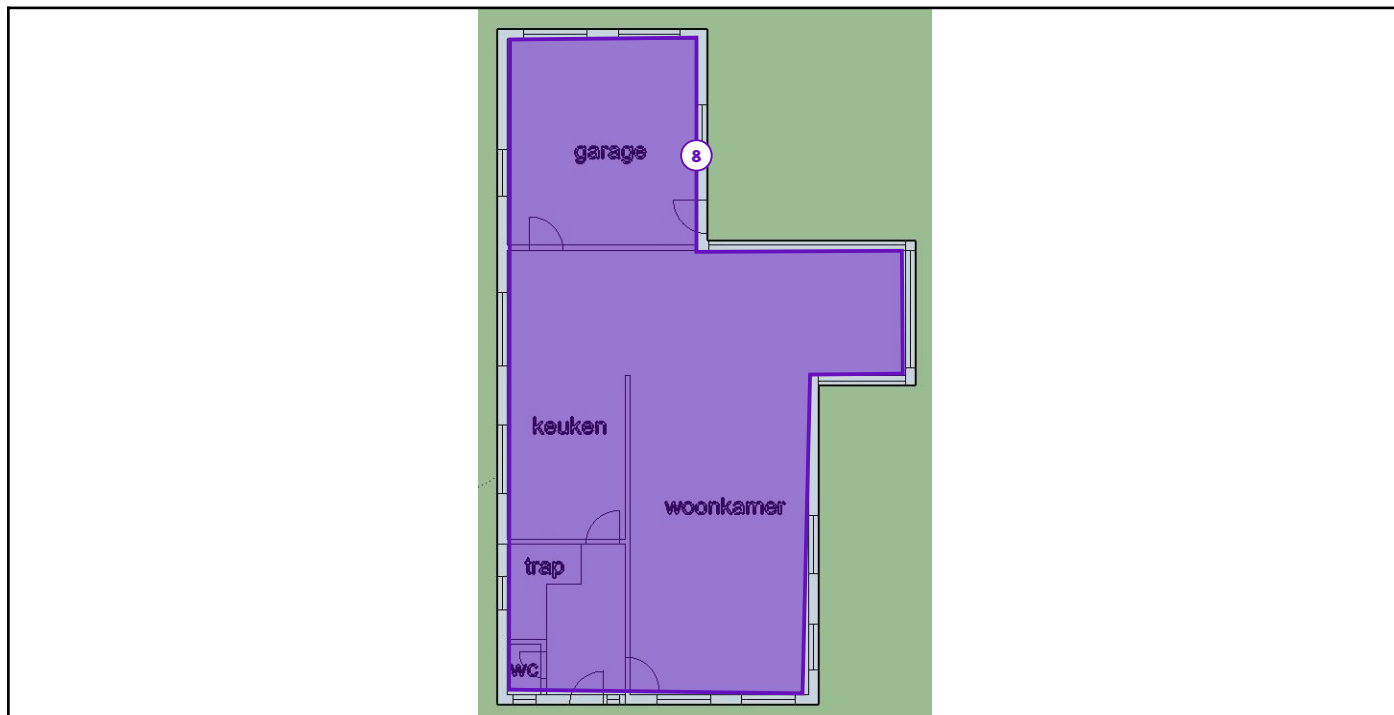
## Plan 1.4: grondplan vloer

| Beschrijving | Type | Actie |
|---|---|---|
| 8. woning : vloer en wandtegels | Advies | - |

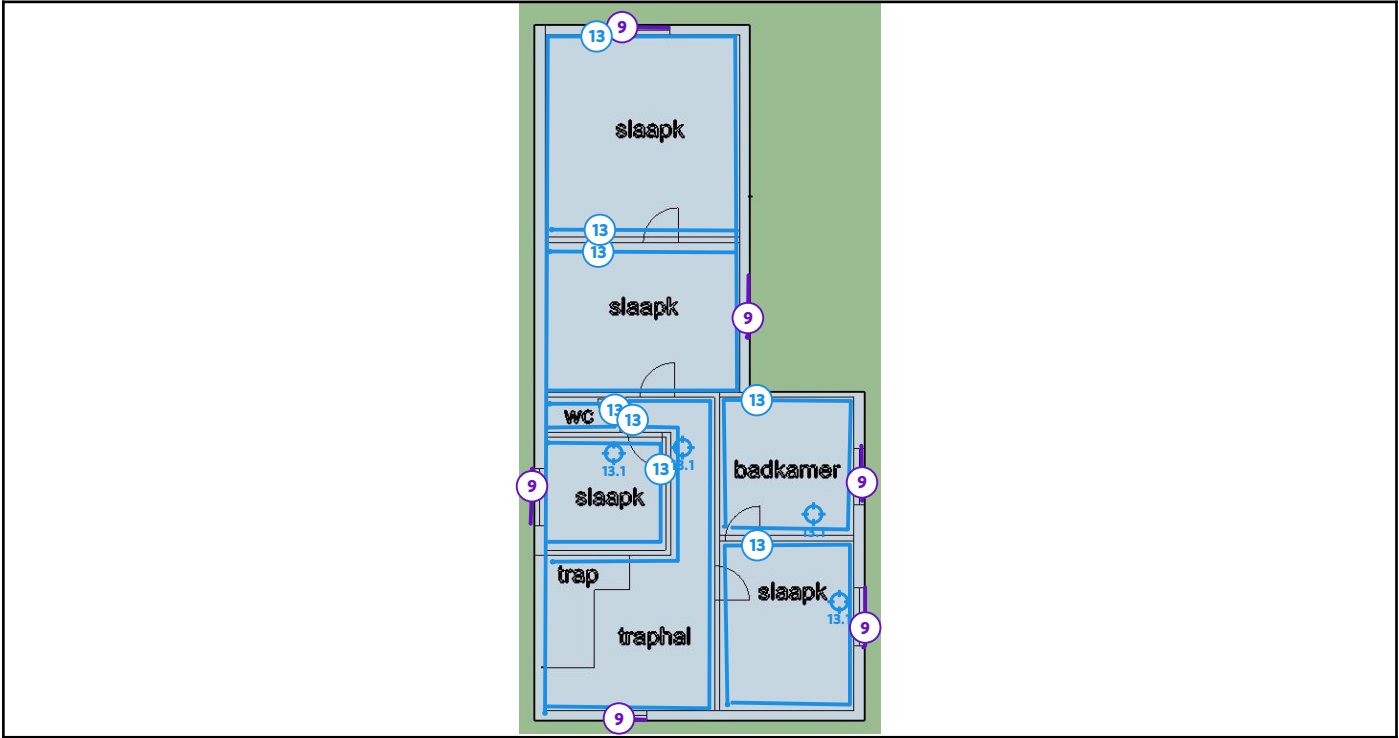
# Plan 1.5: 1ste verdieping wanden en varia

| Beschrijving | Type | Actie |
|---|---|---|
| 13.1 Code: 287501 monster 1 | Mengmonster | - |

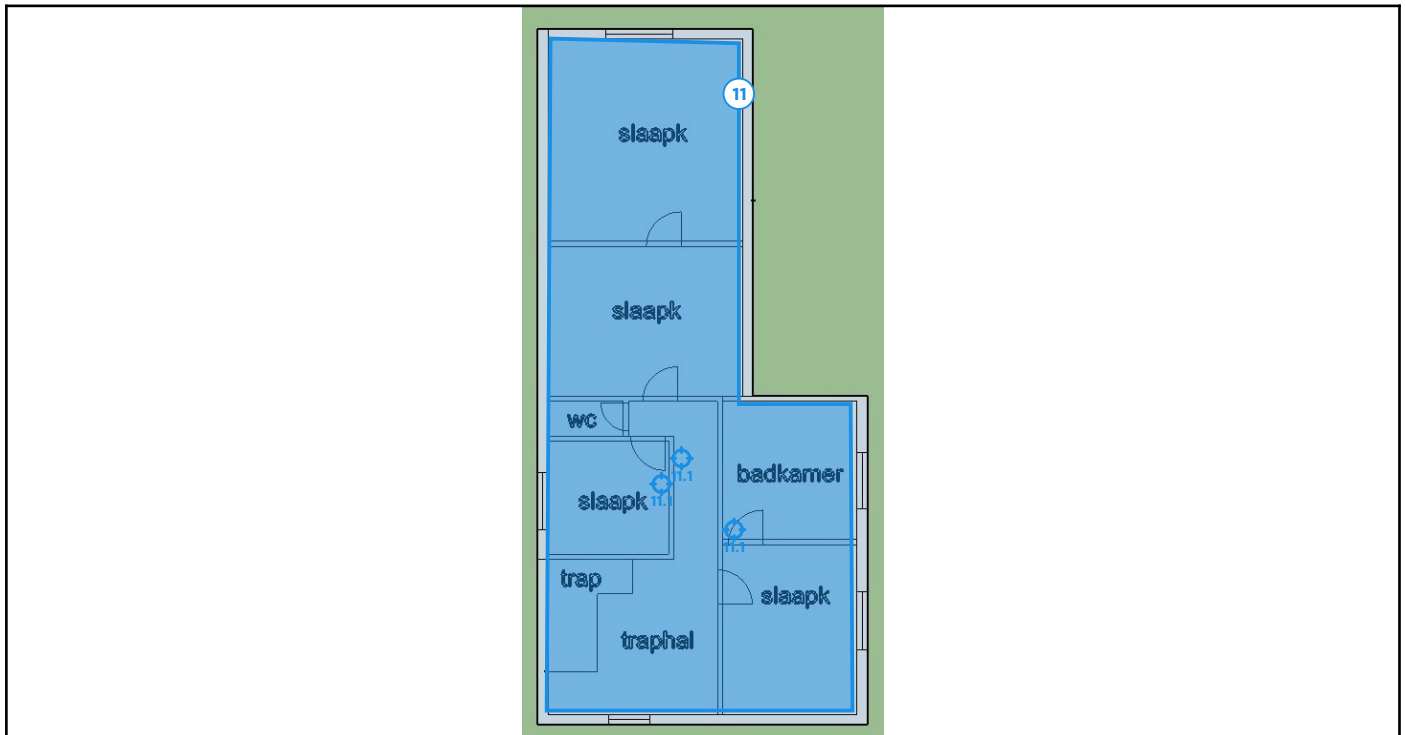
## Plan 1.6: 1ste verdieping plafond

| Beschrijving | Type | Actie |
|---|---|---|
| 11.1 Code: 287501 monster 2 | Mengmonster | - |

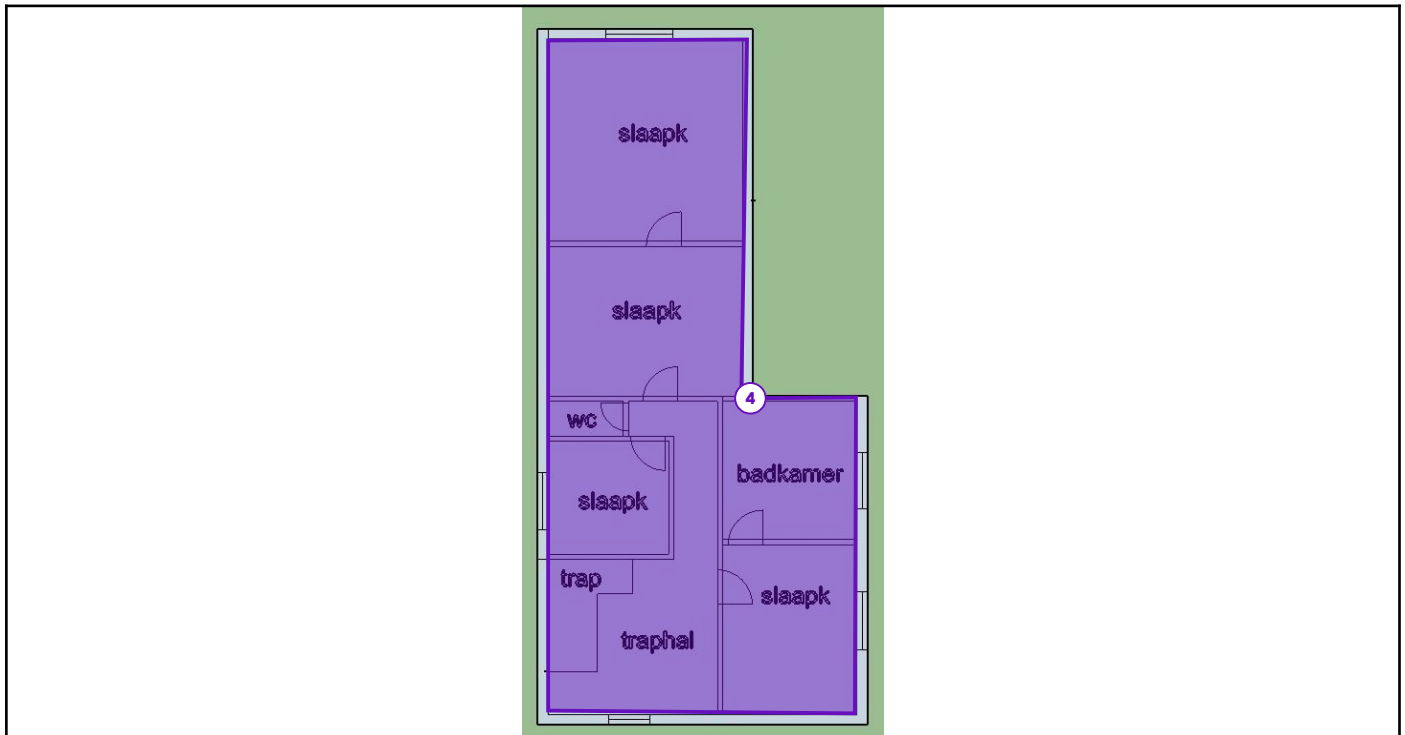
## Plan 1.7: 1ste verdieping vloer

| Beschrijving | Type | Actie |
|---|---|---|
| 4. woning : vloer laminaat / parket | Advies | - |

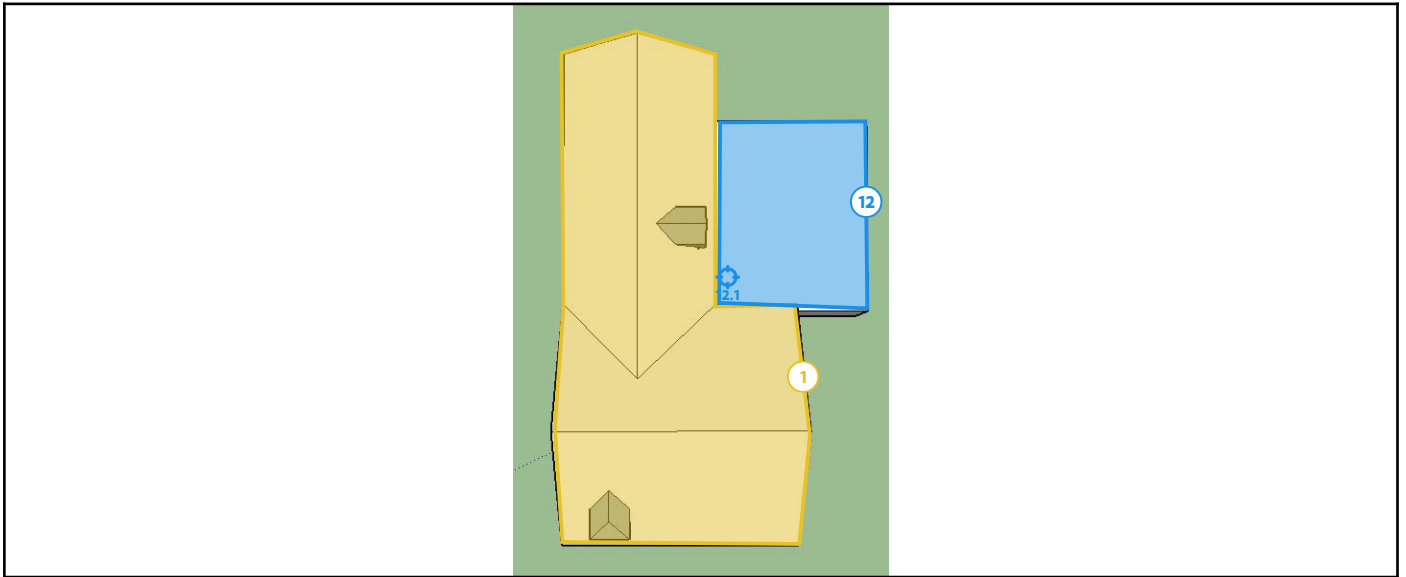
## Plan 1.8: dakplan dakbedekking

| Beschrijving | Type | Actie |
|---|---|---|
| 12.1 Code: 287501 monster 3 | Puntmonster | - |

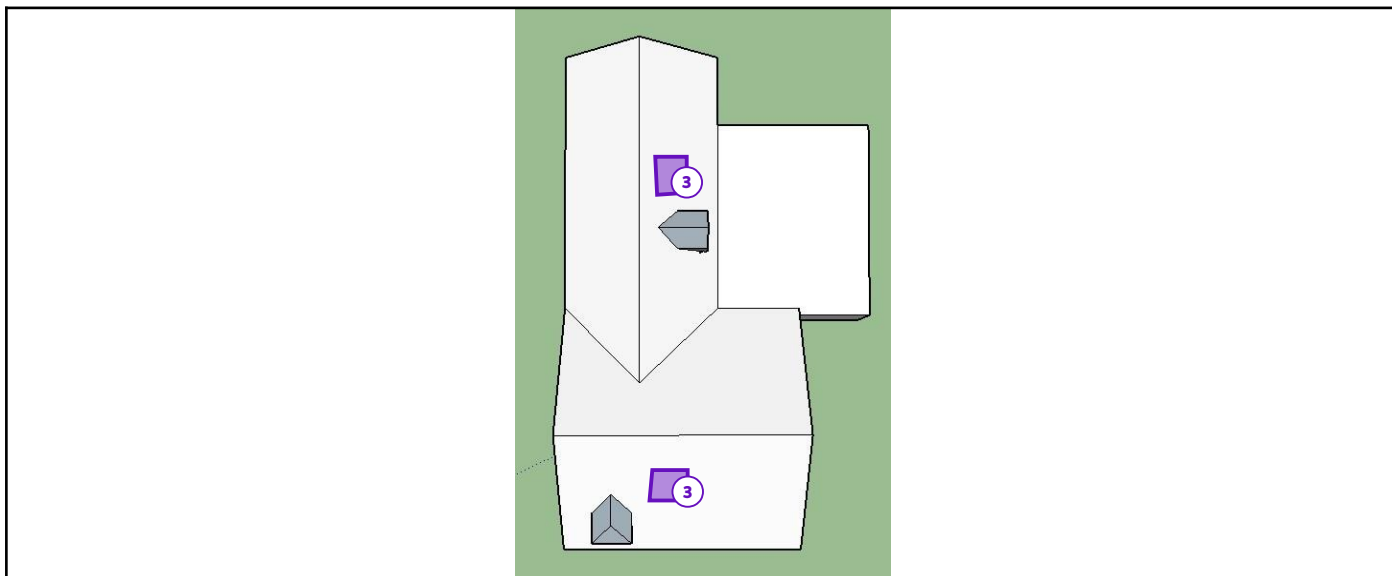
## Plan 1.9: dakplan schouw

| Beschrijving | Type | Actie |
|---|---|---|
| 3. woning : schouw | Beperking | - |

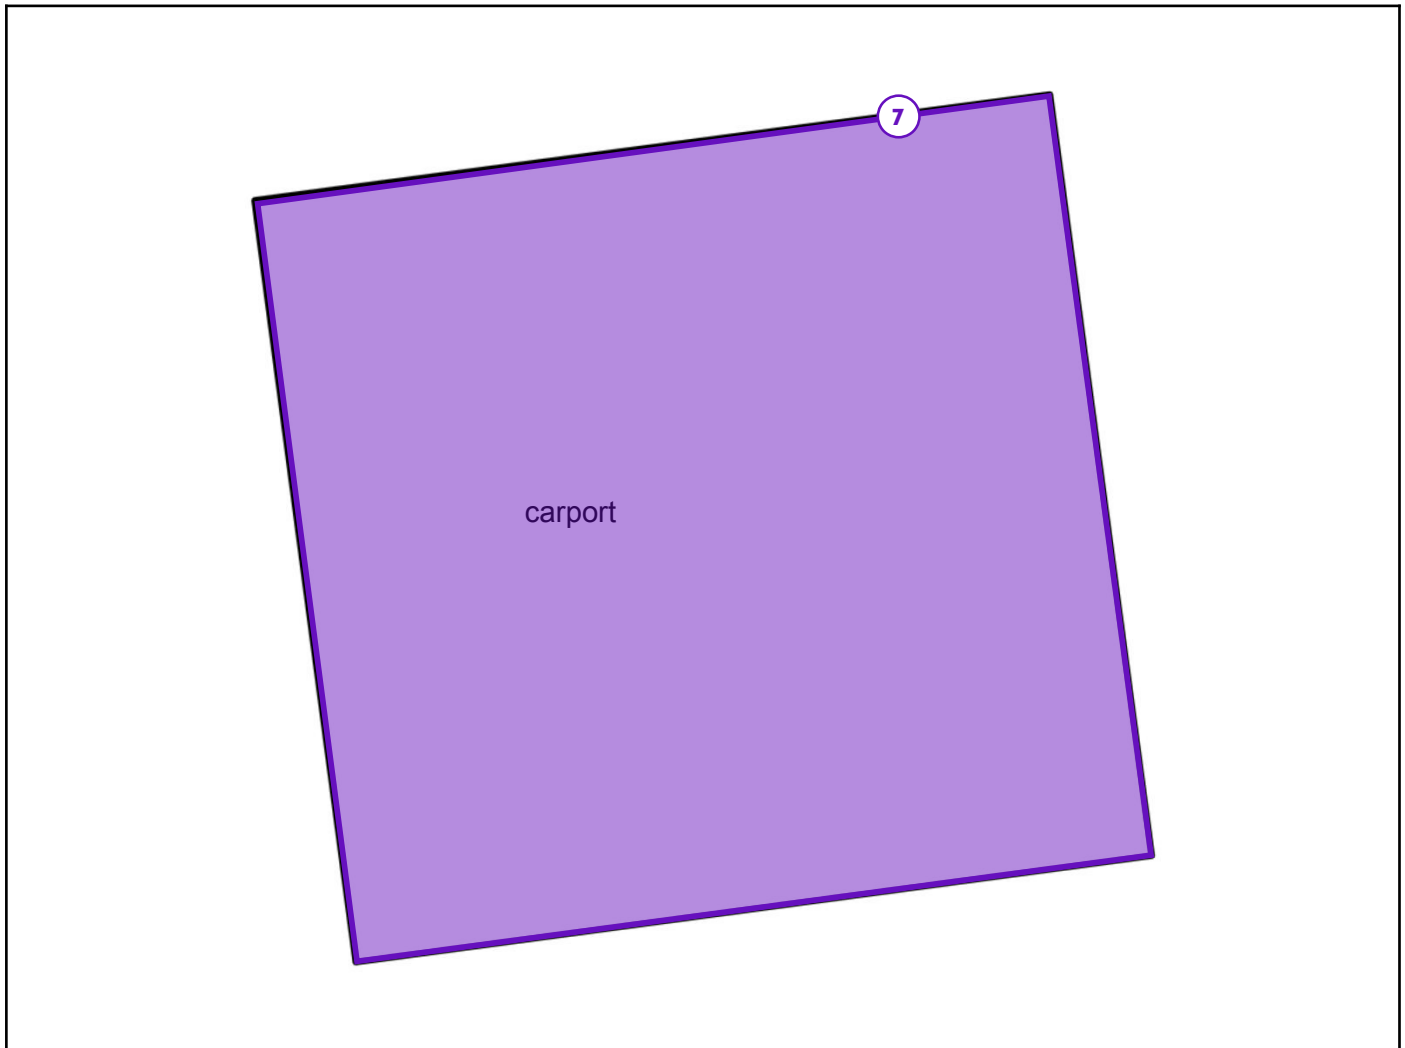
## Plan 2.1: Bijgebouw plan

| Beschrijving | Type | Actie |
|---|---|---|
| 7. carport : geen verdachte materialen | Advies | - |
