# Asbestinventarisatetest

Molendreef 39, 8570 Anzegem

Attestnummer : **20260306-000379.000**

Uitgegeven op : **06.03.2026**

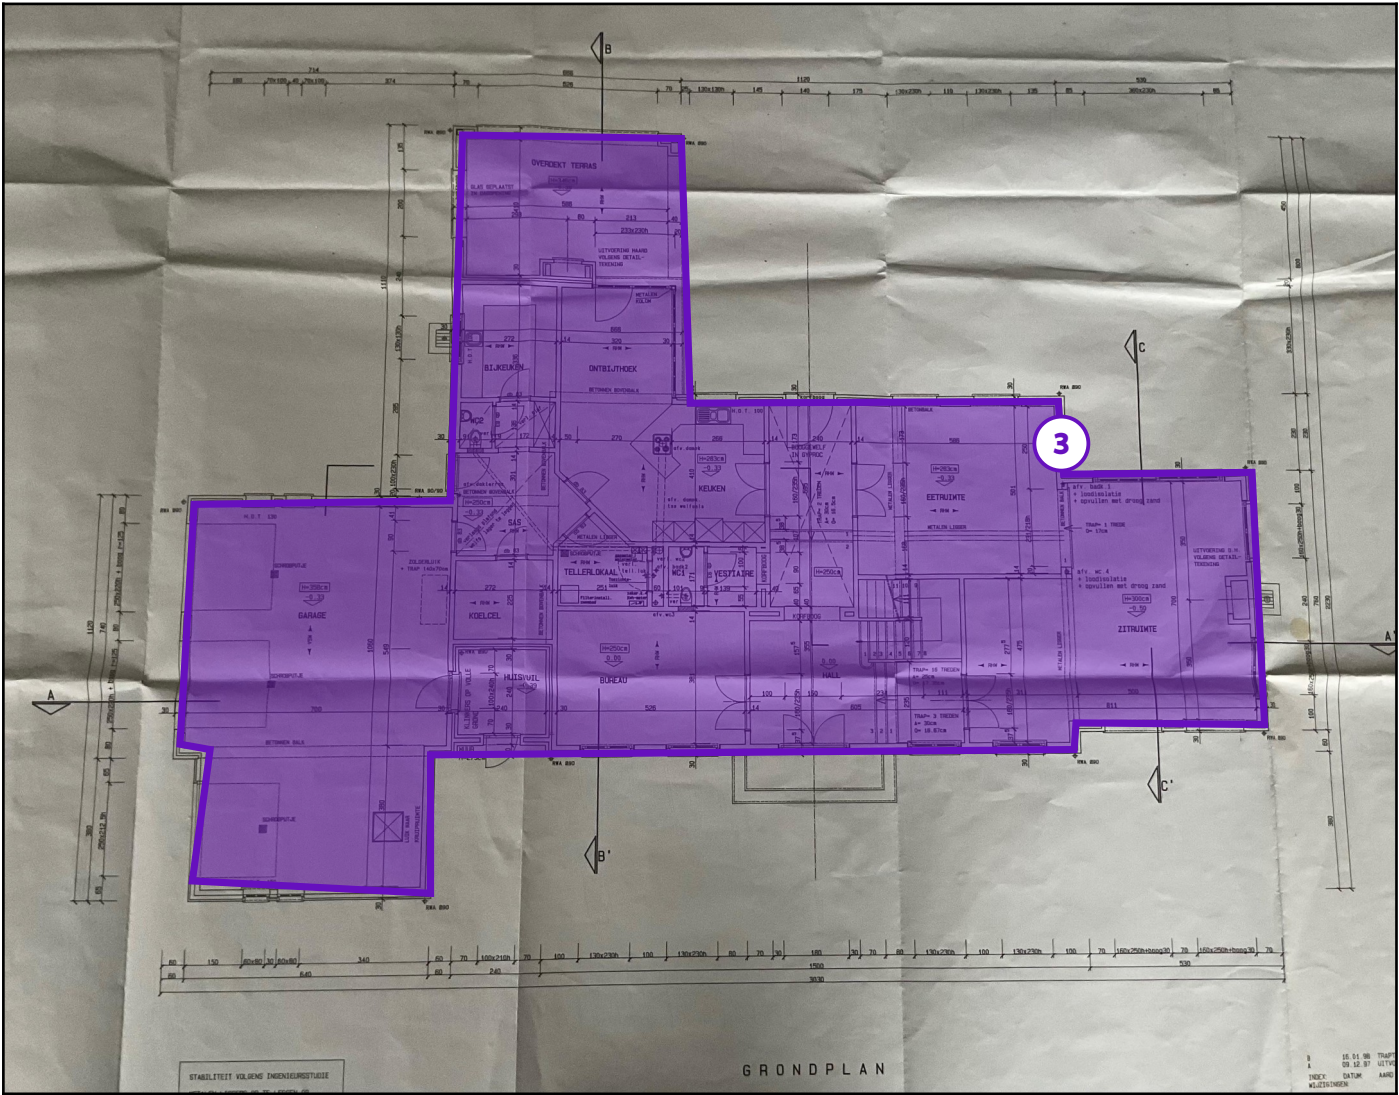
# Plan 1.3: Gelijkvloers plafond

| Beschrijving | Type | Actie |
|---|---|---|
| 3. Plafonds bestaande uit voorzetpanelen | Advies | - |

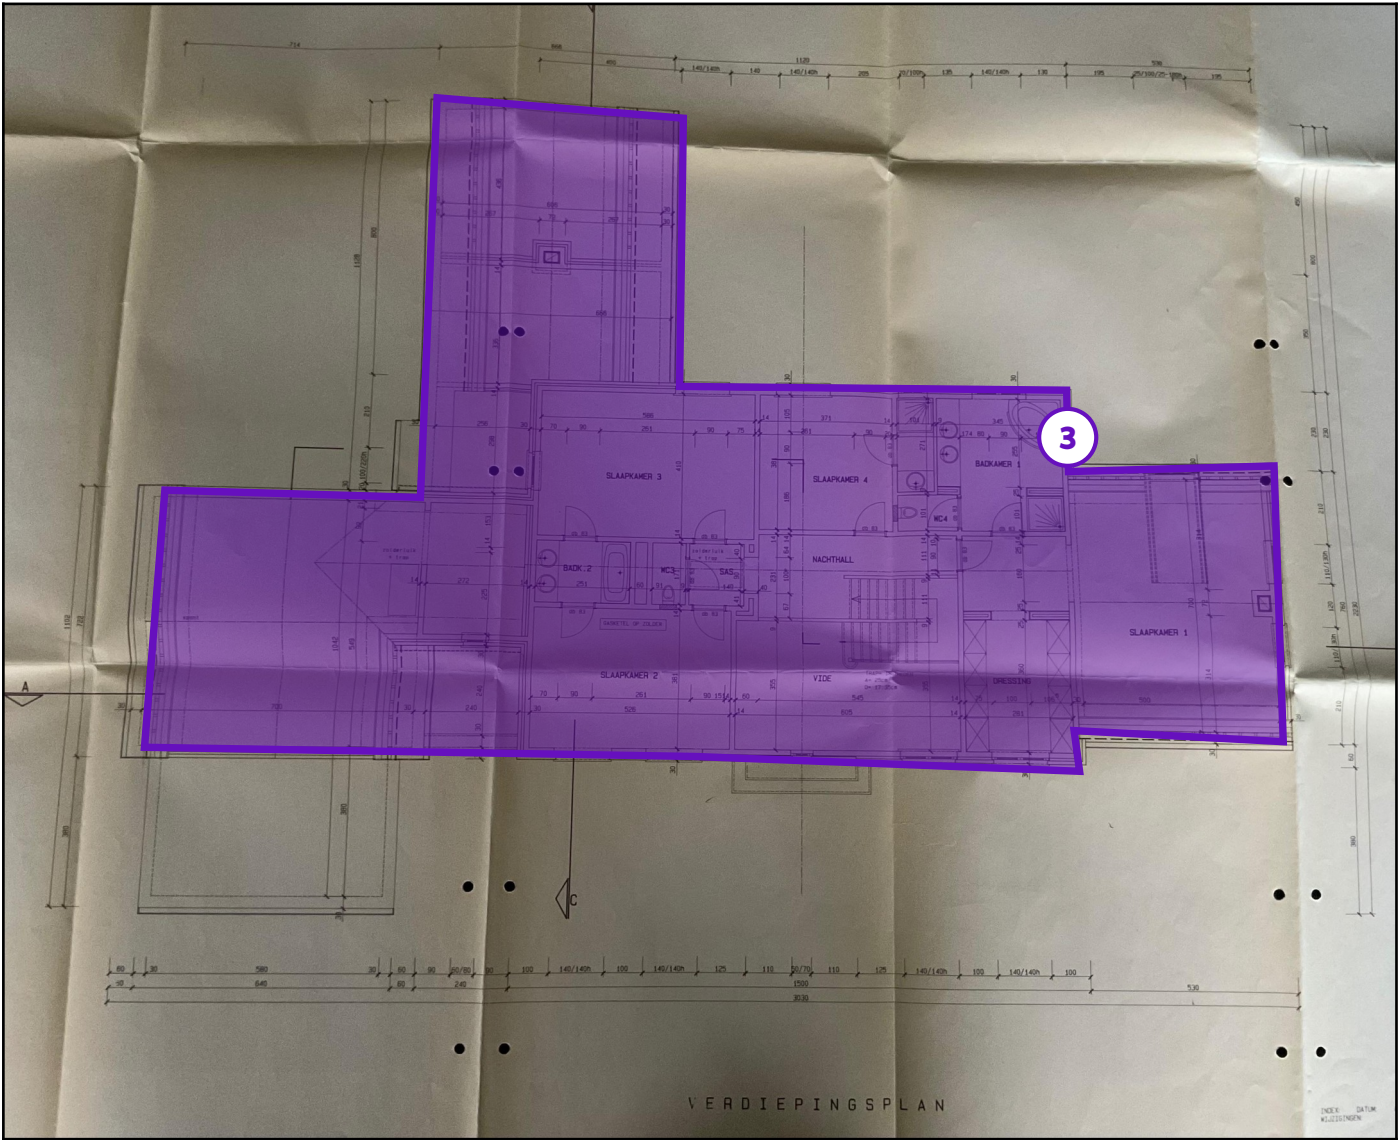
# Plan 1.6: 1e verdiep plafond

| Beschrijving | Type | Actie |
|---|---|---|
| 3. Plafonds bestaande uit voorzetpanelen | Advies | - |

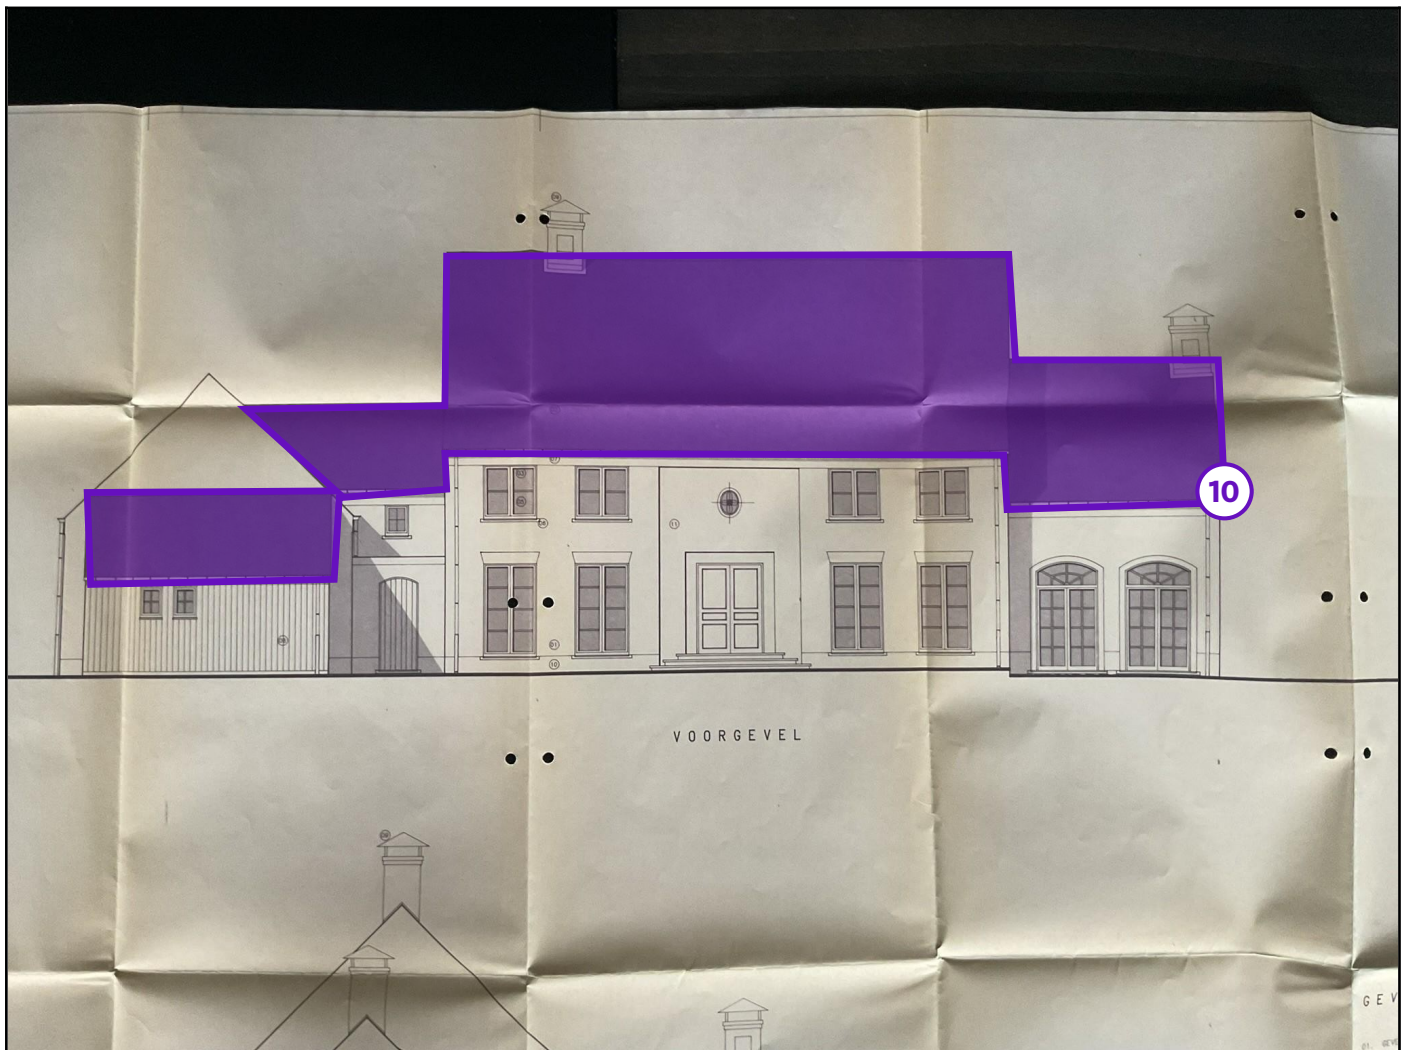
## Plan 1.7: Voorgevel

| Beschrijving | Type | Actie |
|---|---|---|
| 10. Onderdak niet waarneembaar (stormhaken) | Overige ruimte of materiaal | - |

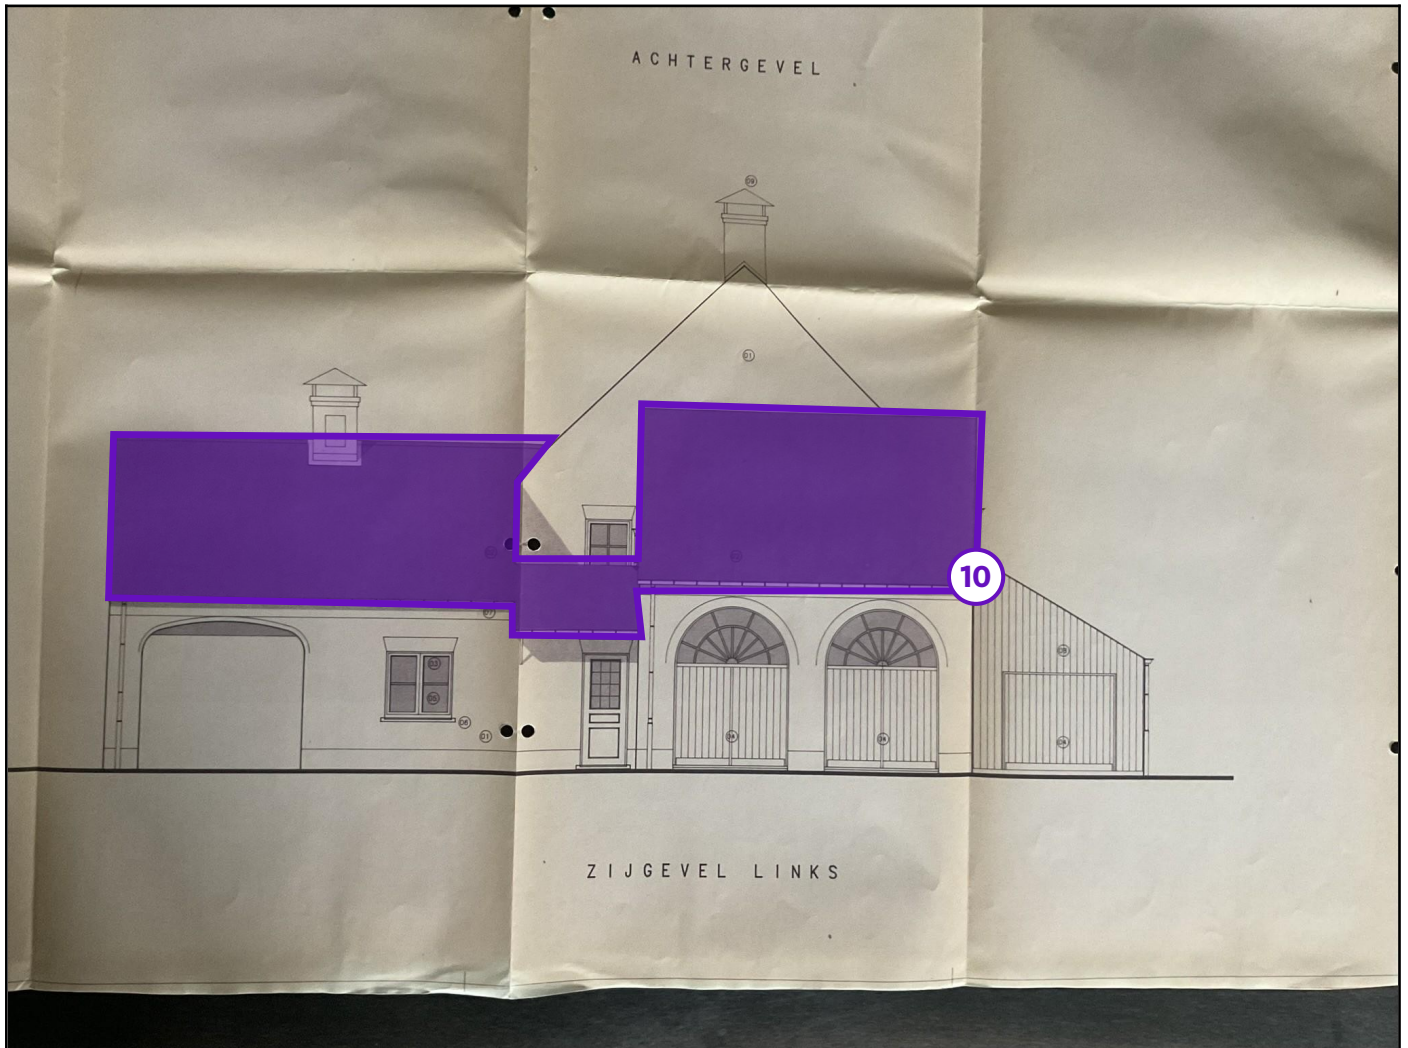
## Plan 1.8: Zijgevel links

| Beschrijving | Type | Actie |
|---|---|---|
| 10. Onderdak niet waarneembaar (stormhaken) | Overige ruimte of materiaal | - |

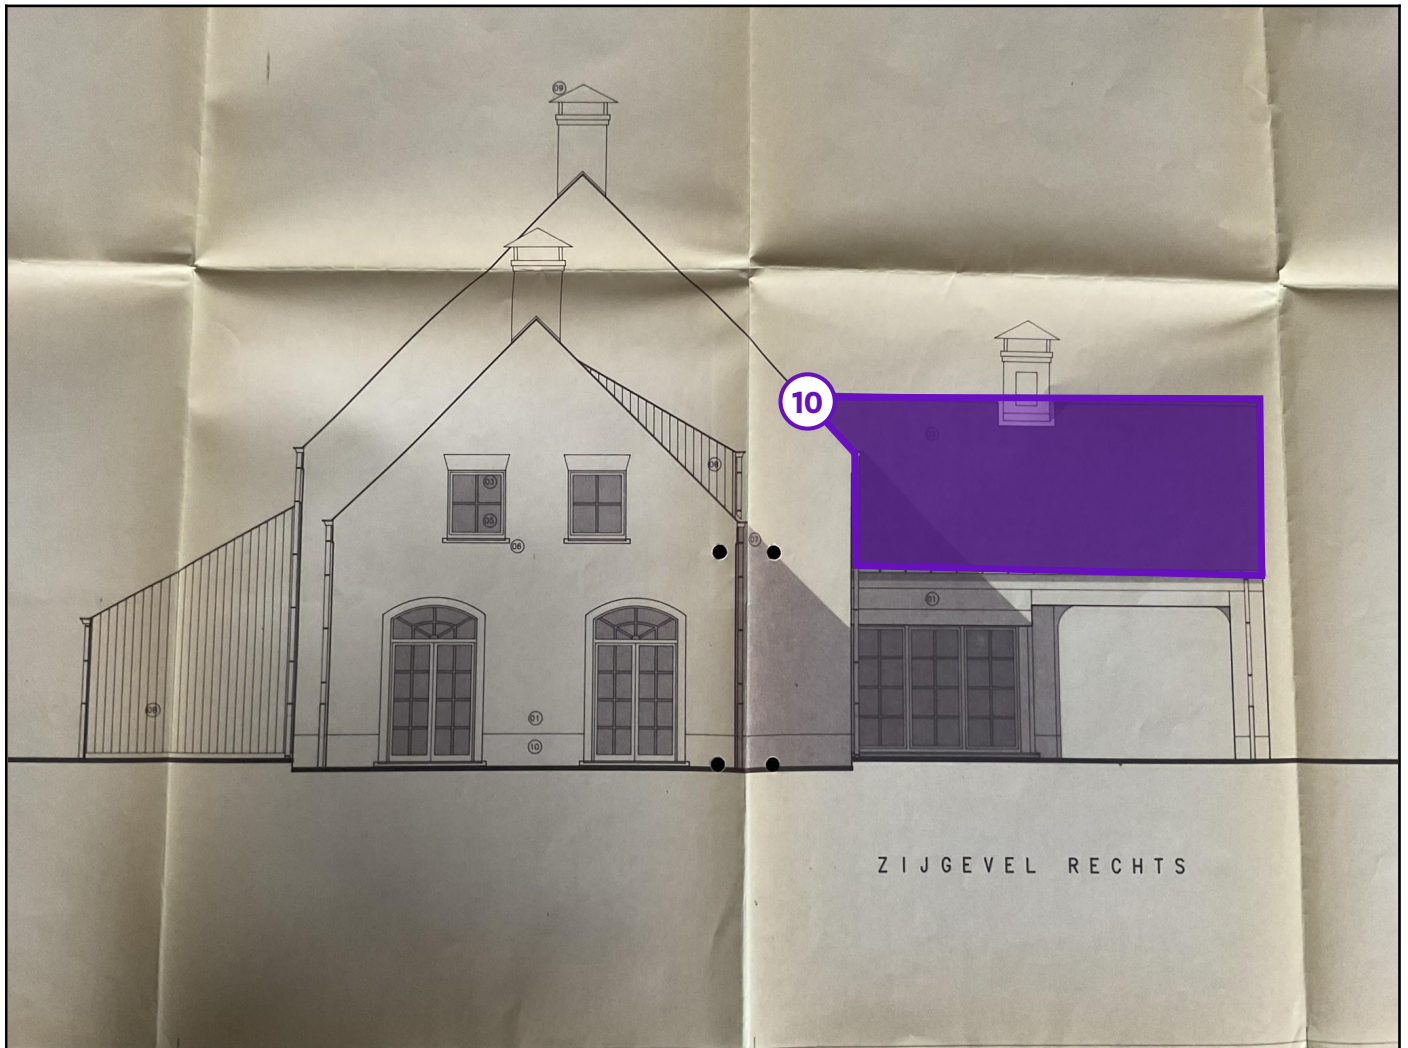
## Plan 1.9: Zijgevel rechts

| Beschrijving | Type | Actie |
|---|---|---|
| 10. Onderdak niet waarneembaar (stormhaken) | Overige ruimte of materiaal | - |
