# Asbestinventarisatattest

Ninovestraat 146, 9600 Ronse

Attestnummer : 20260314-000195.000

Uitgegeven op : 14.03.2026

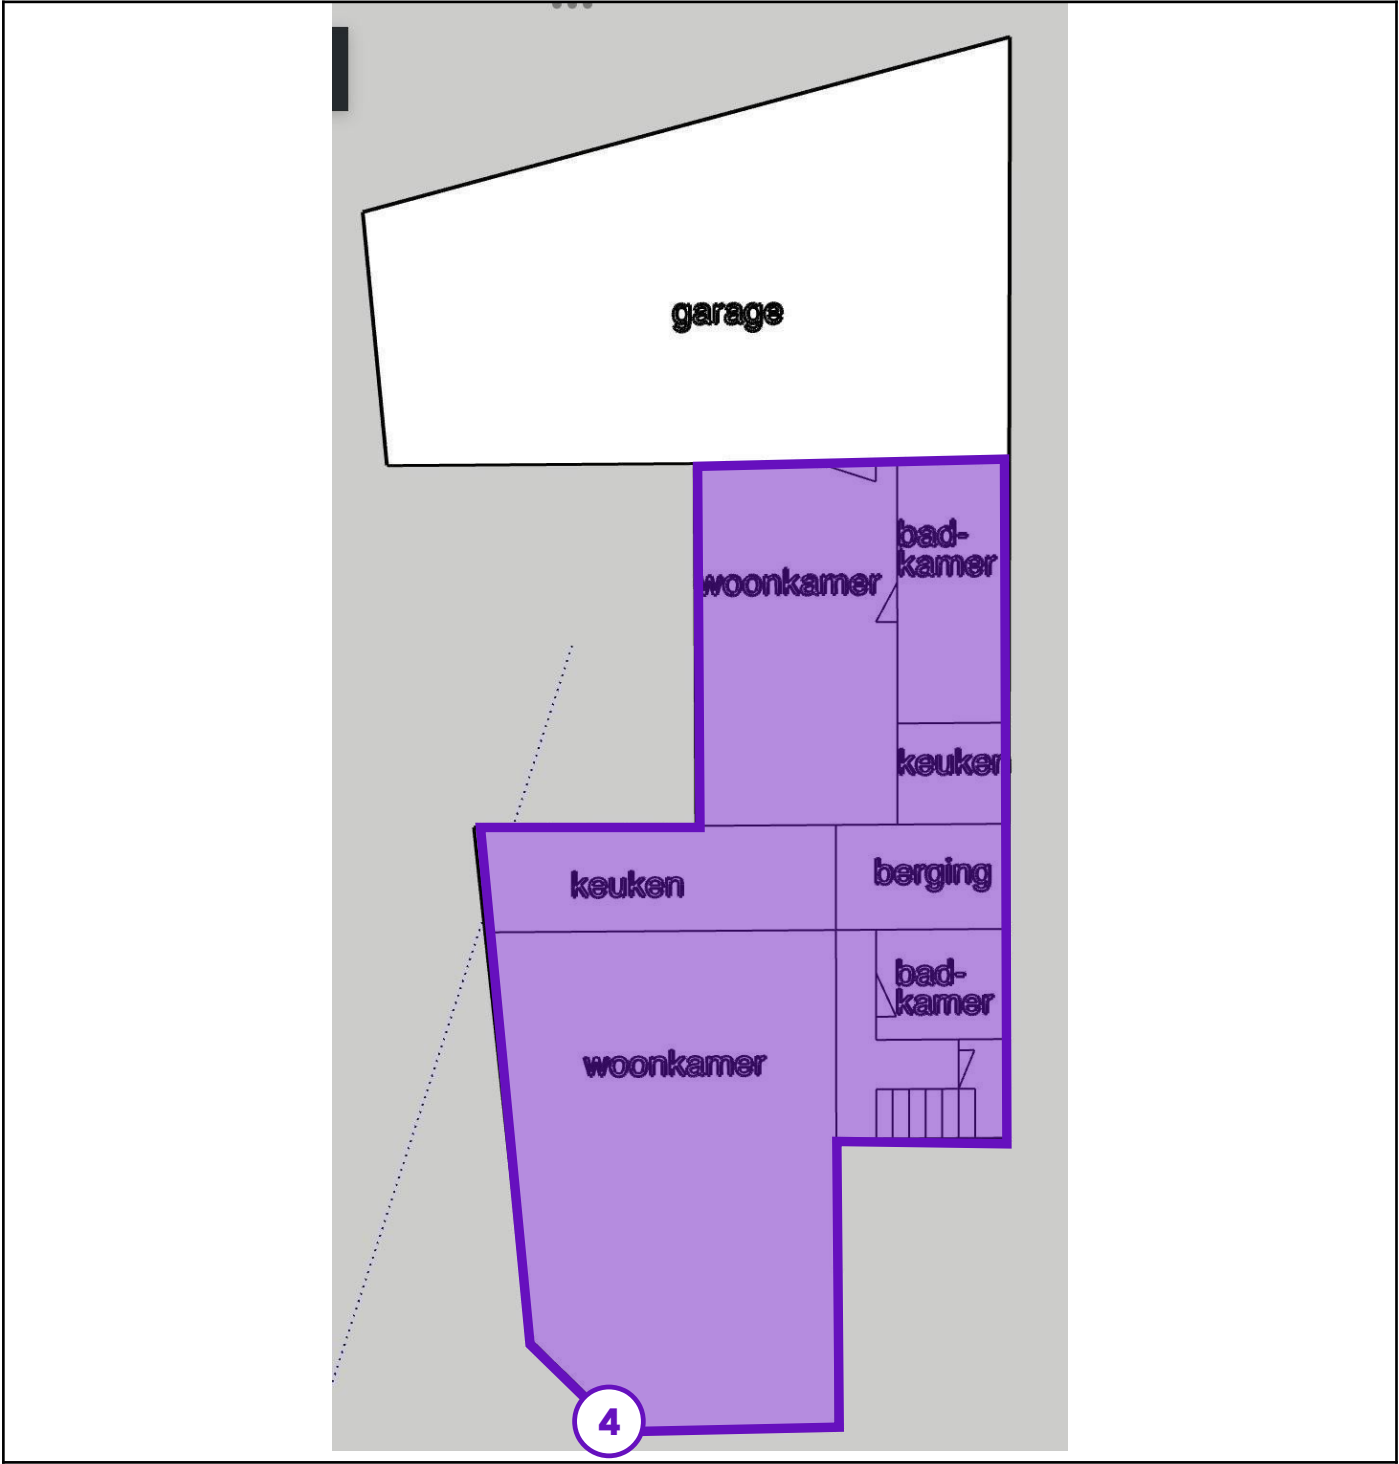
# Plan 1.3: Gelijkvloers plafond

| Beschrijving | Type | Actie |
|---|---|---|
| 4. Plafonds bestaande uit voorzetpanelen | Advies | - |

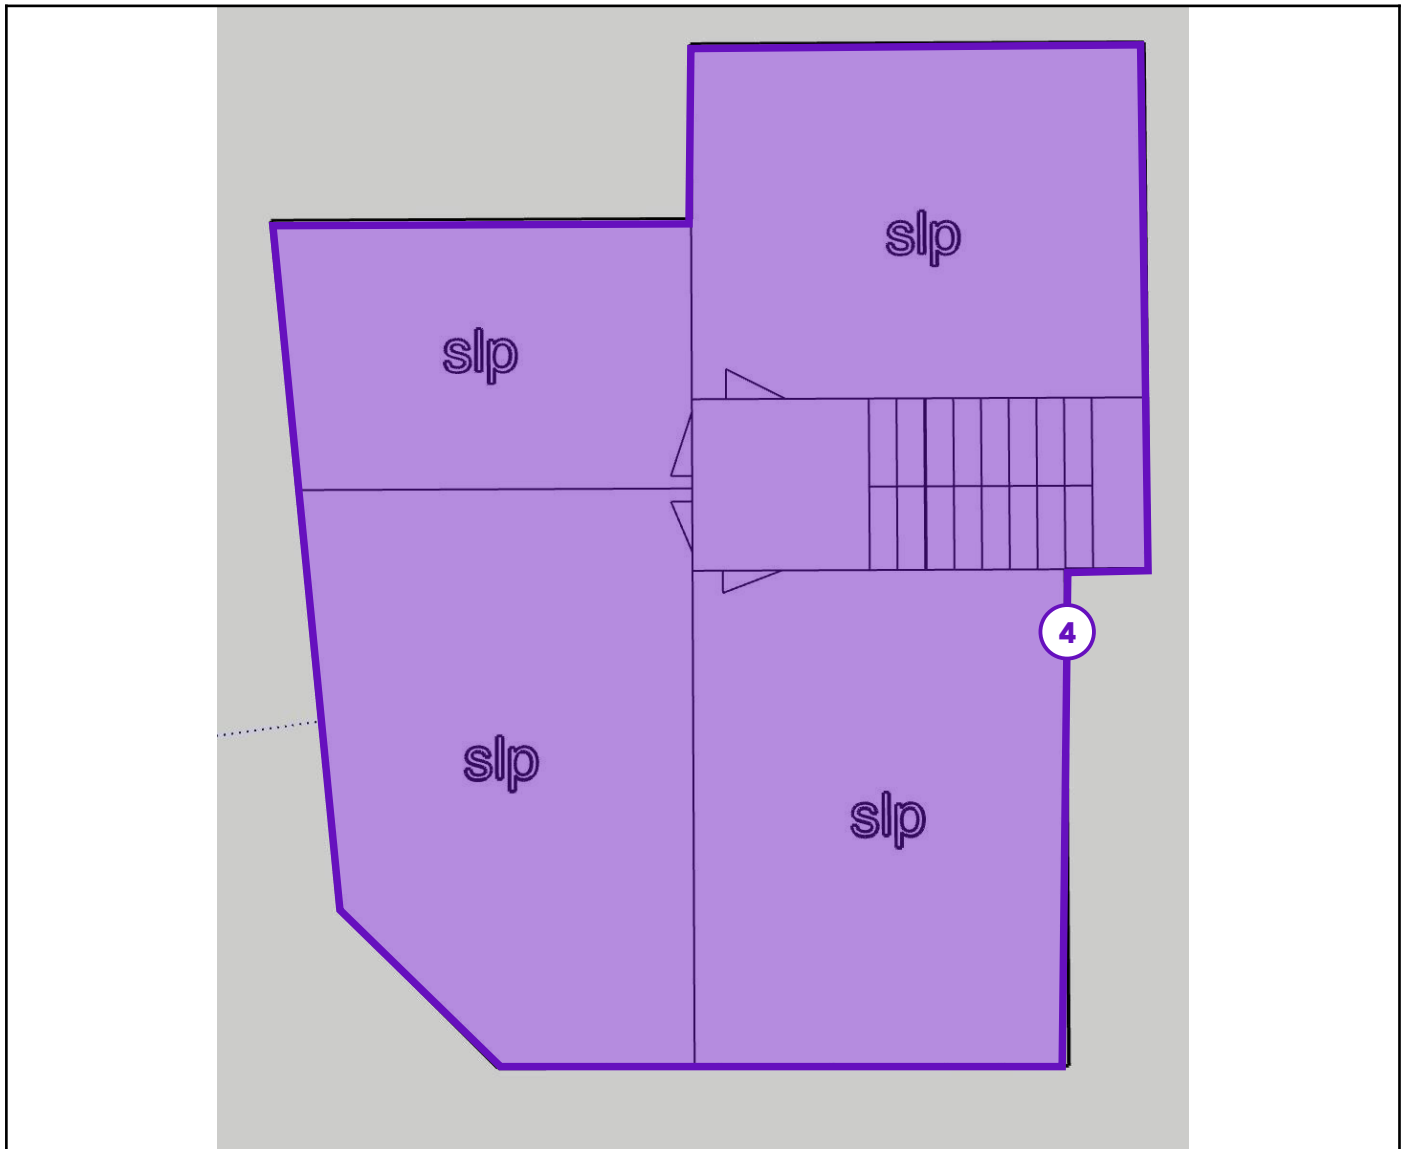
## Plan 1.6: 1e verdiep plafond

| Beschrijving | Type | Actie |
|---|---|---|
| 4. Plafonds bestaande uit voorzetpanelen | Advies | - |

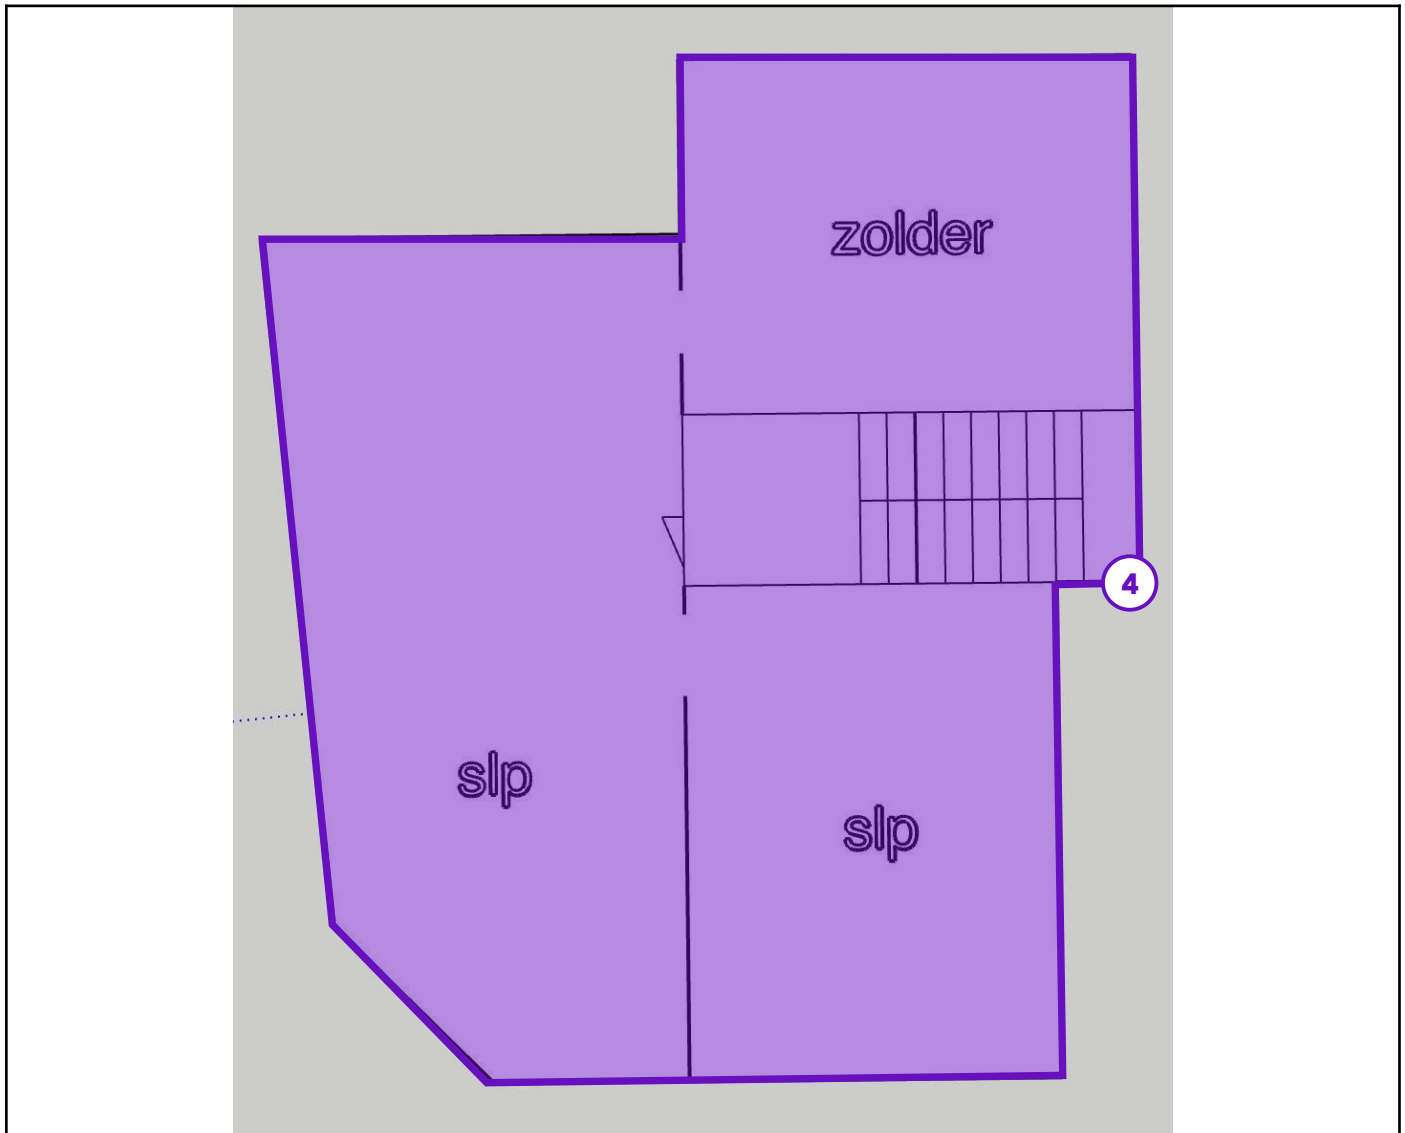
## Plan 1.9: 2e verdiep plafond

| Beschrijving | Type | Actie |
|---|---|---|
| 4. Plafonds bestaande uit voorzetpanelen | Advies | - |

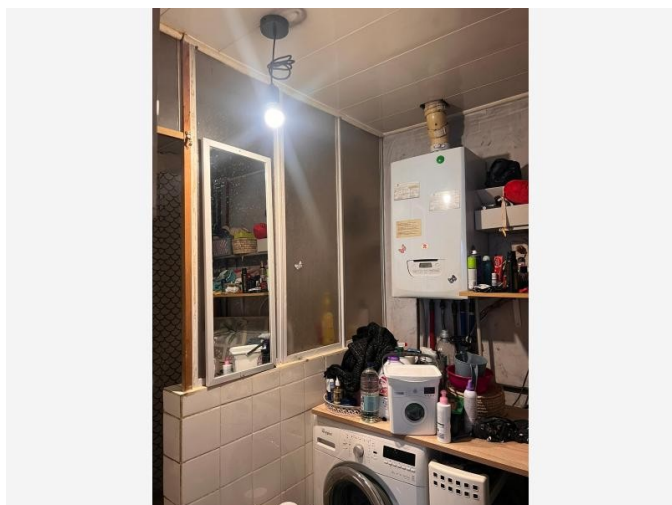
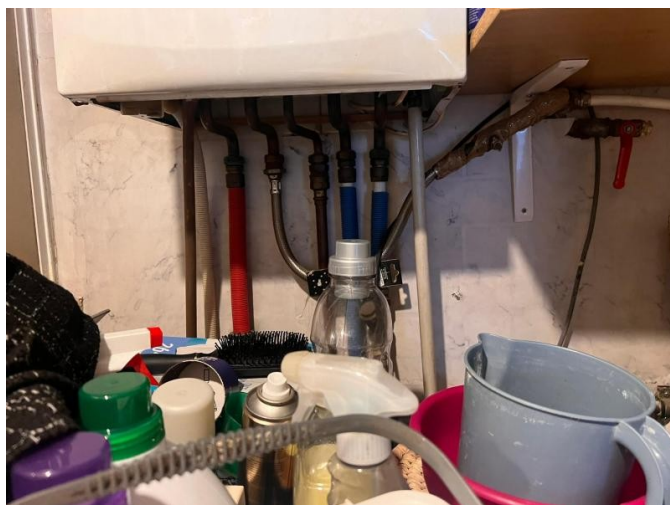
### Fiche 11: CV-ketel (niet verdacht)

| Beschrijving | Notitie | Terug te vinden op plannen |
|---|---|---|
| Fiche 11: CV-ketel (niet verdacht) | De CV-ketel (dichtingen, isolerend materiaal) is niet asbestverdacht. | - |
