# Asbestinventarisatetest

Lessensestraat 60, 9500 Geraardsbergen

Attestnummer : 20230721-000112.000

**Niet-asbestveilig**

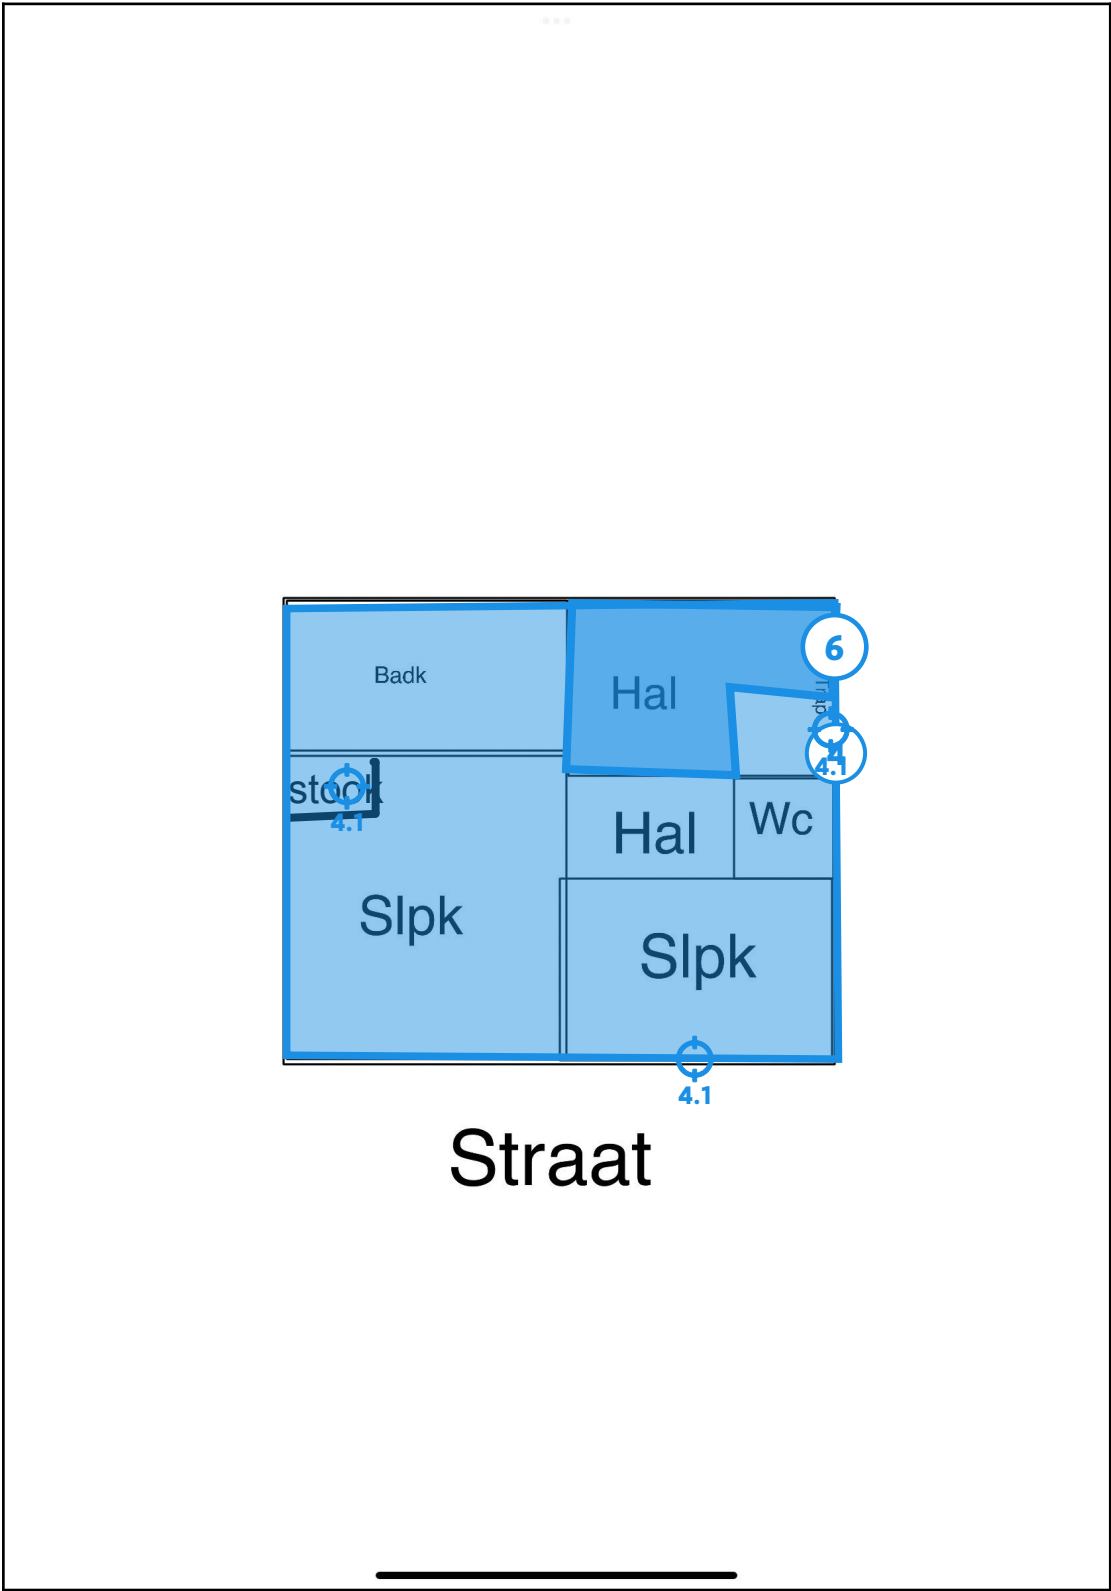
Plan 1.1: niv2

| Beschrijving | Type | Actie |
|---|---|---|
| 1. Menuiserie onderdak | Asbestmateriaal | Maatregelen nemen |
