# Asbestinventarisatetest

Hermes Van Wynghenestraat 2A, 9600 Ronse

Attestnummer : 20250304-000005.000

**Niet-asbestveilig**

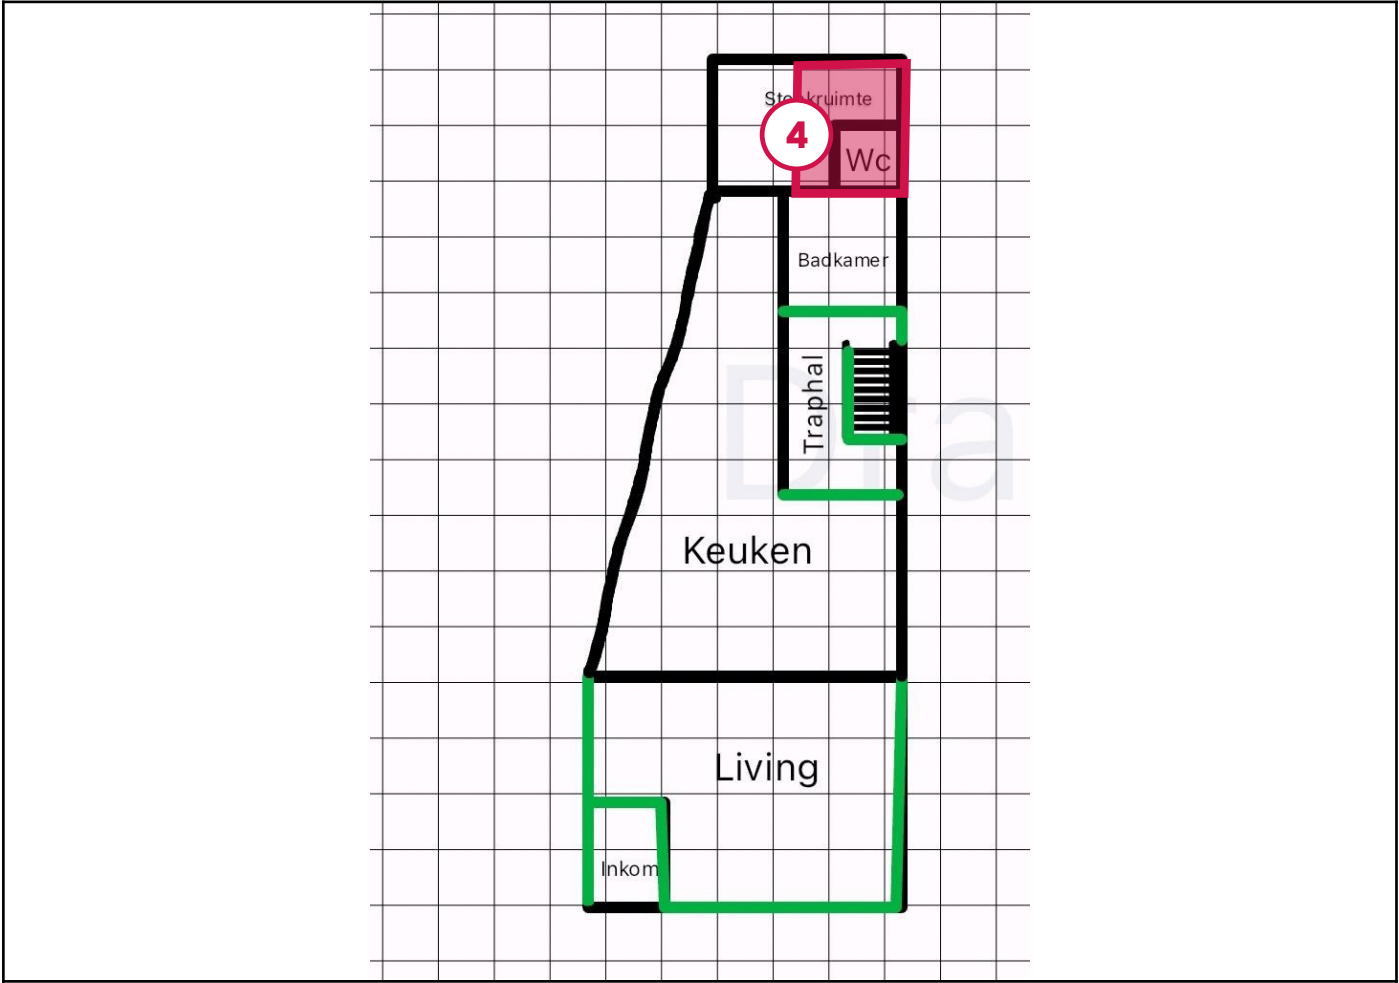
# Plan 1.3: Woning plan GLV

| Beschrijving | Type | Actie |
|---|---|---|
| 4. Onderdak (visueel vastgesteld) | Asbestmateriaal | Dringend verwijderen |

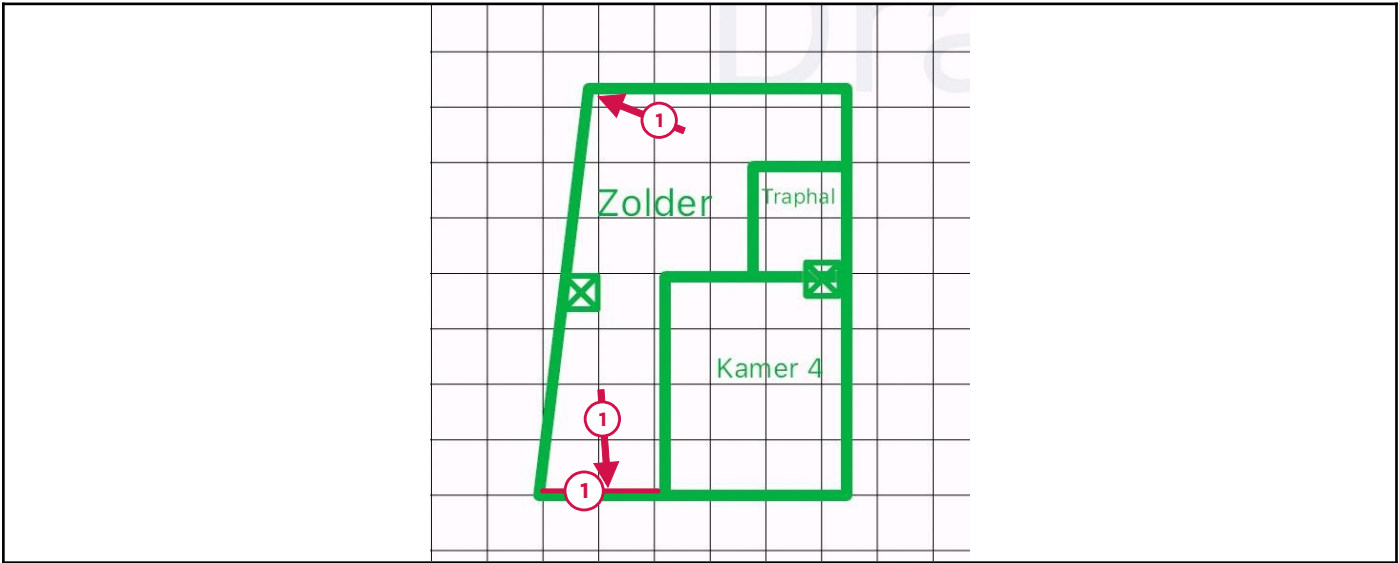
# Plan 1.9: Woning plan +2

| Beschrijving | Type | Actie |
|---|---|---|
| 1. resten bouwmaterialen (binnen) | Asbestmateriaal | Dringend verwijderen |

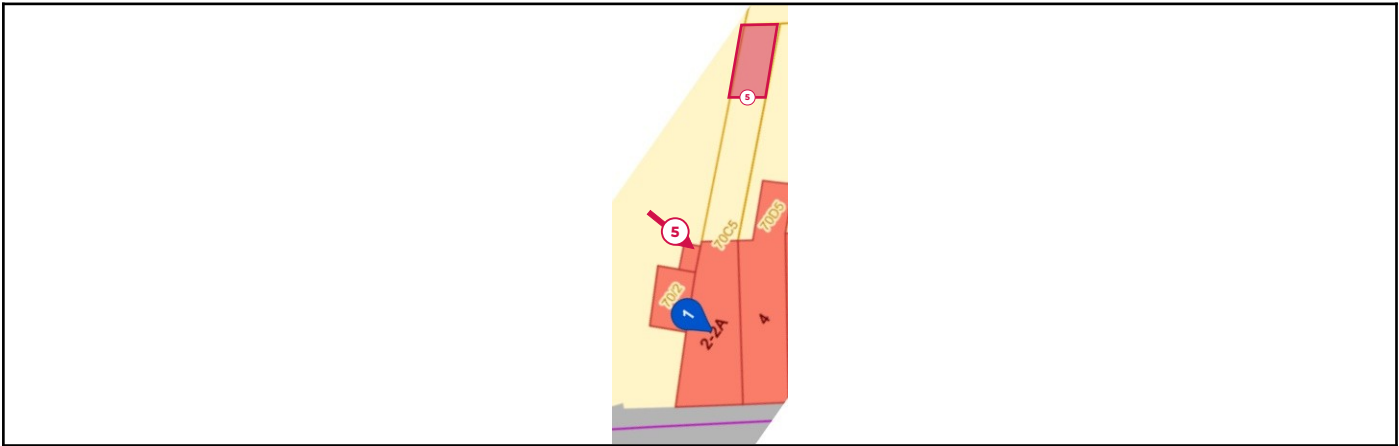
# Plan 1.15: overzicht

| Beschrijving | Type | Actie |
|---|---|---|
| 5. resten bouwmaterialen (buiten) | Asbestmateriaal | Dringend verwijderen |

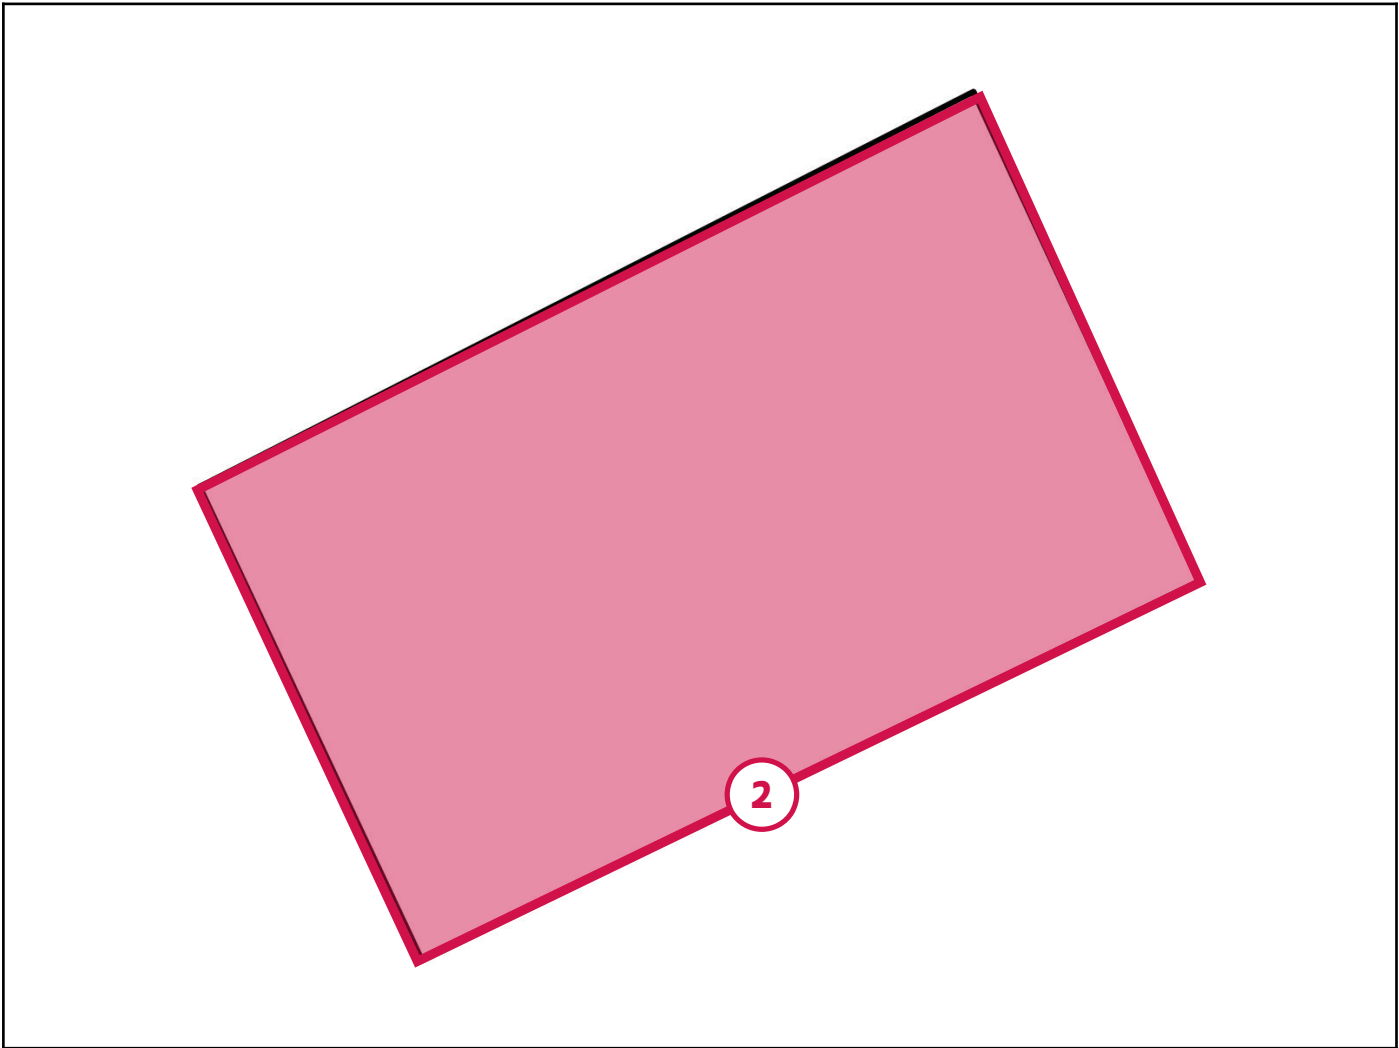
# Plan 2.1: Garage plan

| Beschrijving | Type | Actie |
|---|---|---|
| 2. Golfplaten | Asbestmateriaal | Dringend verwijderen |

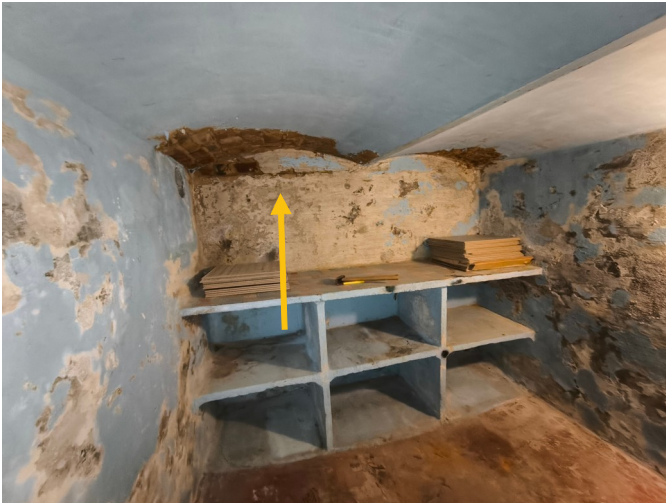
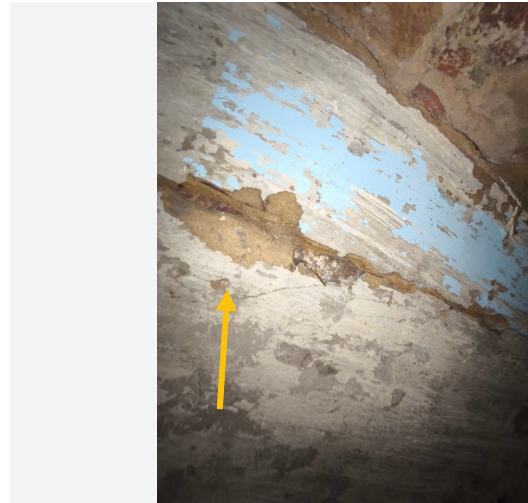
## Fiche 22: cementering kelder

Geen asbest

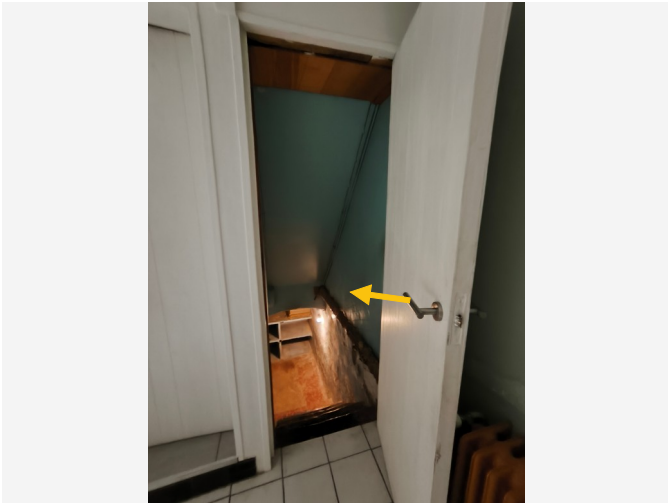
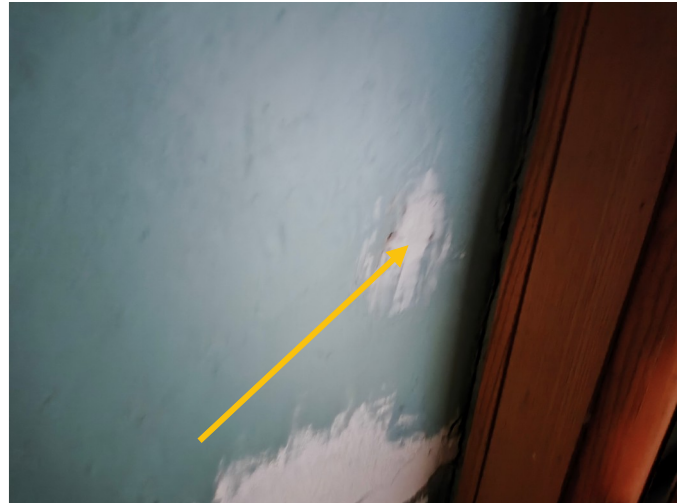
Overzichtsfoto

Detailfoto

Geen asbest

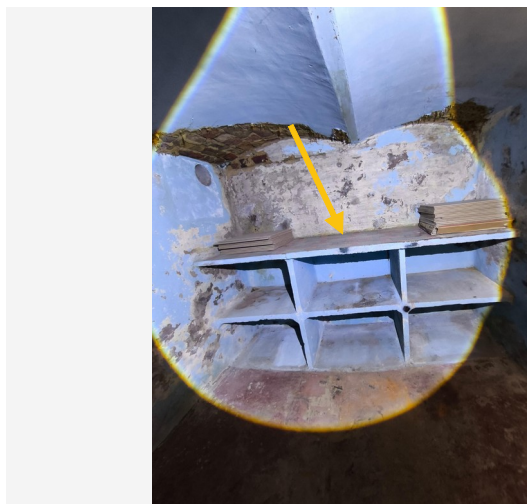
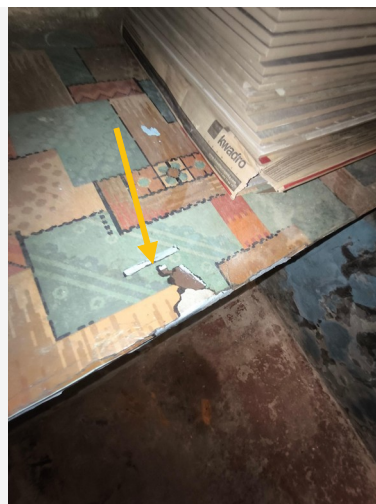
## Fiche 24: Vinylvloer met kartonlaag

Geen asbest

Overzichtsfoto

Detailfoto
