# Asbestinventarisatetest

Ernest Solvaystraat 54, 9600 Ronse

Attestnummer : **20250821-000142.000**

Uitgegeven op : **21.08.2025**

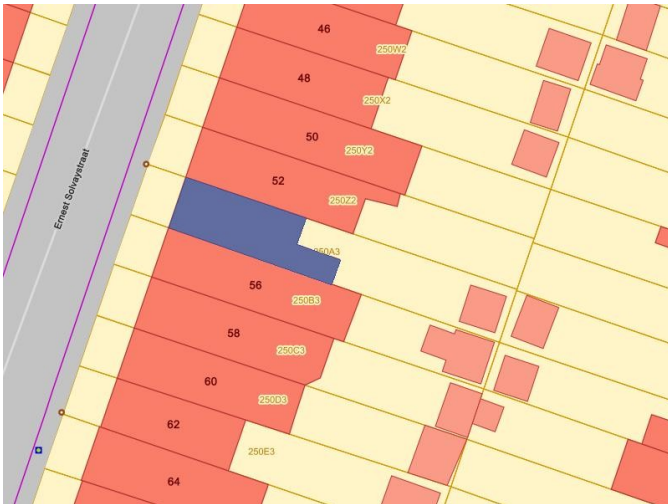
## Zone 1: Hoofdgebouw

- 0 Asbestmaterialen
- 0 Beperkingen
- 0 Uitsluitingen
- 0 Roerende goederen
- 0 Puin, steenslag, (water)bodem
- 2 Adviezen
- 5 Geen asbest

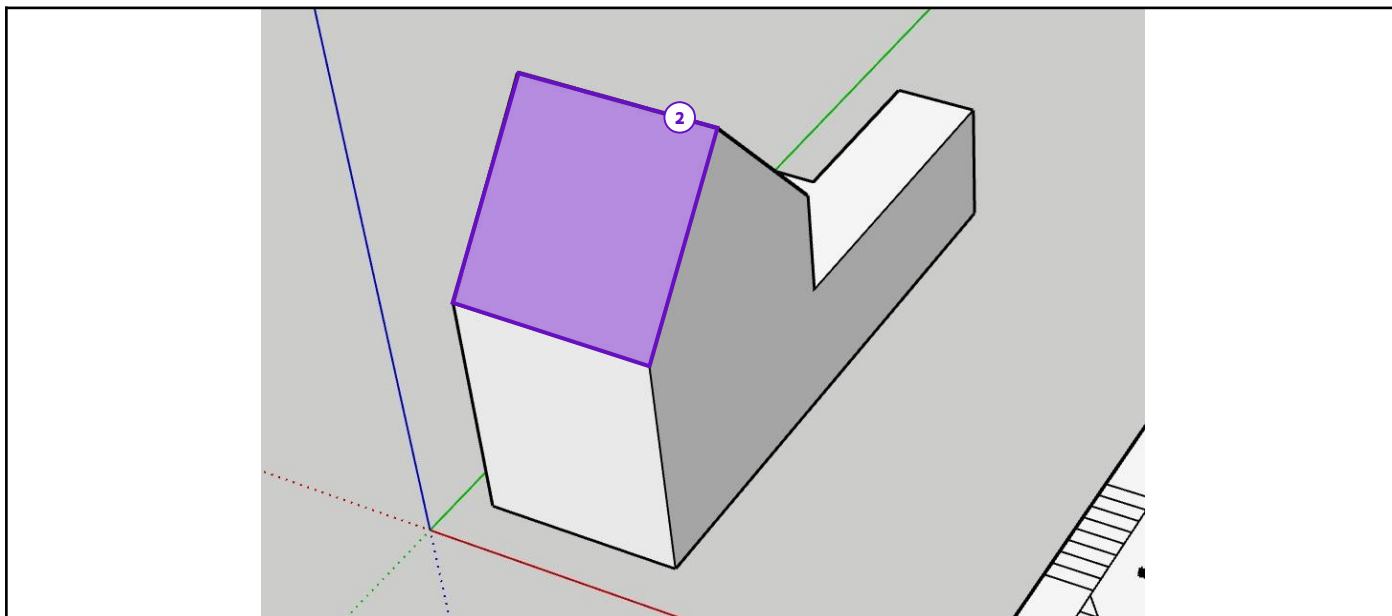
## Plan 1.4: 3D voorgevel

| Beschrijving | Type | Actie |
|---|---|---|
| 2. Dak/onderdak | Advies | - |

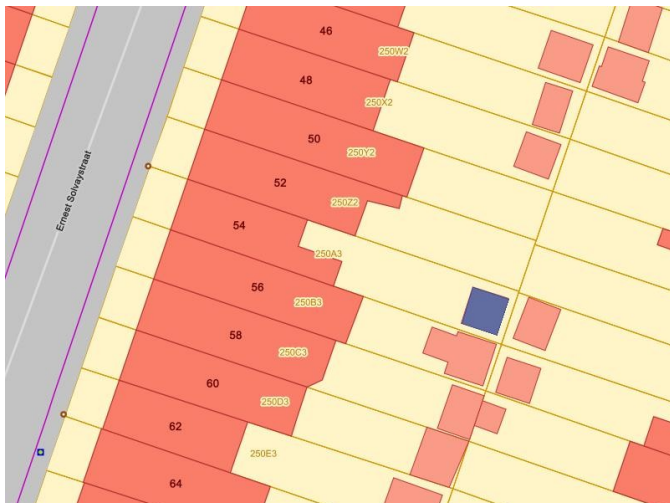
## Zone 2: Bijgebouw

- 0 Asbestmaterialen
- 0 Beperkingen
- 0 Uitsluitingen
- 0 Roerende goederen
- 0 Puin, steenslag, (water)bodem
- 0 Adviezen
- 0 Geen asbest
