# Asbestinventarisatetest

Steenweg 22, 9661 Brakel

Attestnummer : 20260319-000319.000

**Niet-asbestveilig**

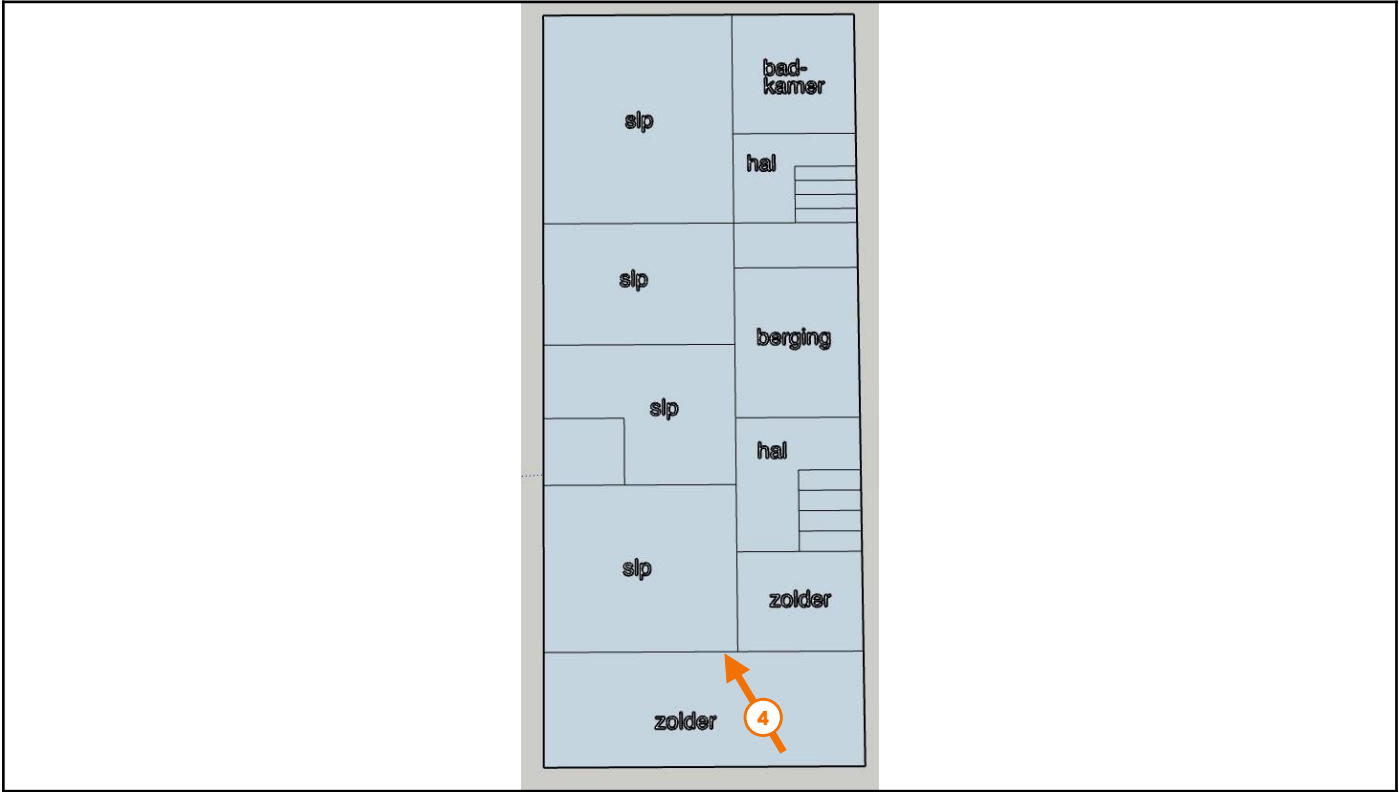
# Plan 1.4: 1e verdiep

| Beschrijving | Type | Actie |
|---|---|---|
| 4. Bakeliet schakelaars/stopcontacten | Asbestmateriaal | Verwijderen |

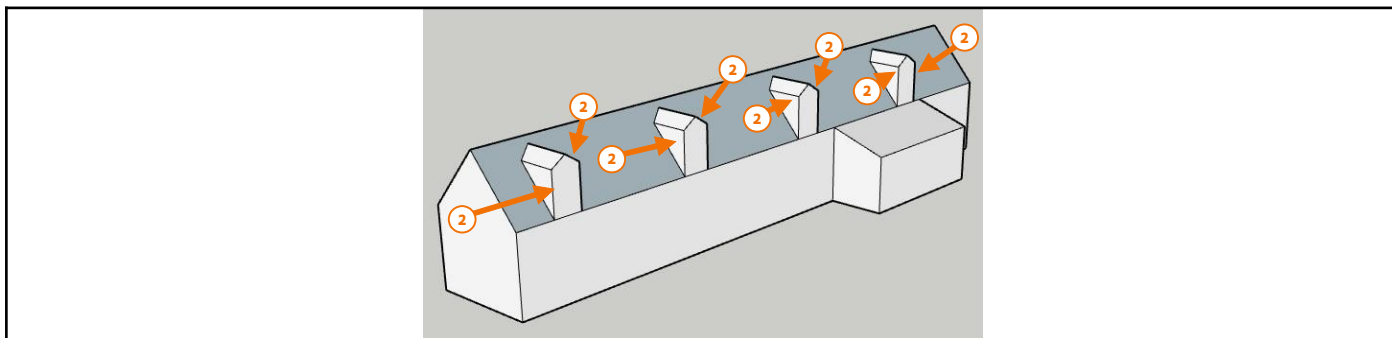
## Plan 2.1: 3D bijgebouw

| Beschrijving | Type | Actie |
|---|---|---|
| 2. Gevel met leien | Asbestmateriaal | <a href="#">Verwijderen</a> |

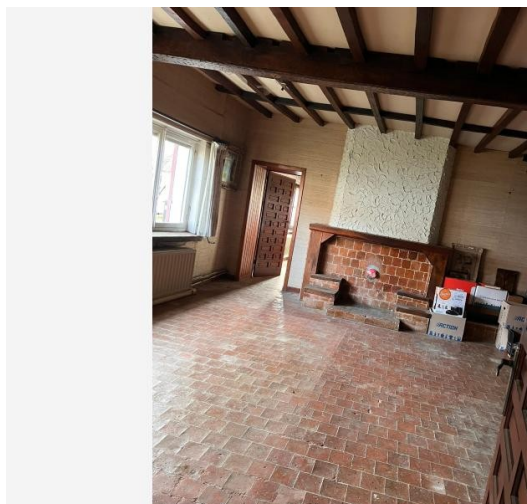
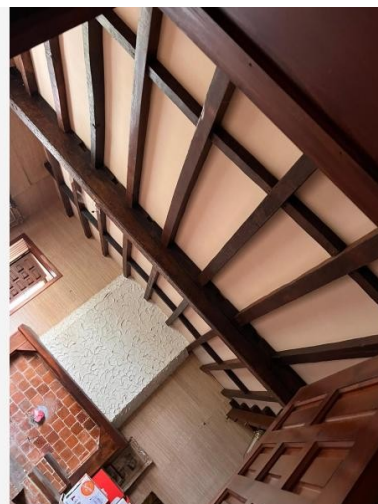
| Basis voor advies | De asbestdeskundige beoordeelt het materiaal als niet-asbestverdacht. |
| Primaire drager | Plafond |
