# Asbestinventarisatattest

Molenstraat 98, 9690 Kluisbergen

Attestnummer : 20260513-000147.000

**Niet-asbestveilig**

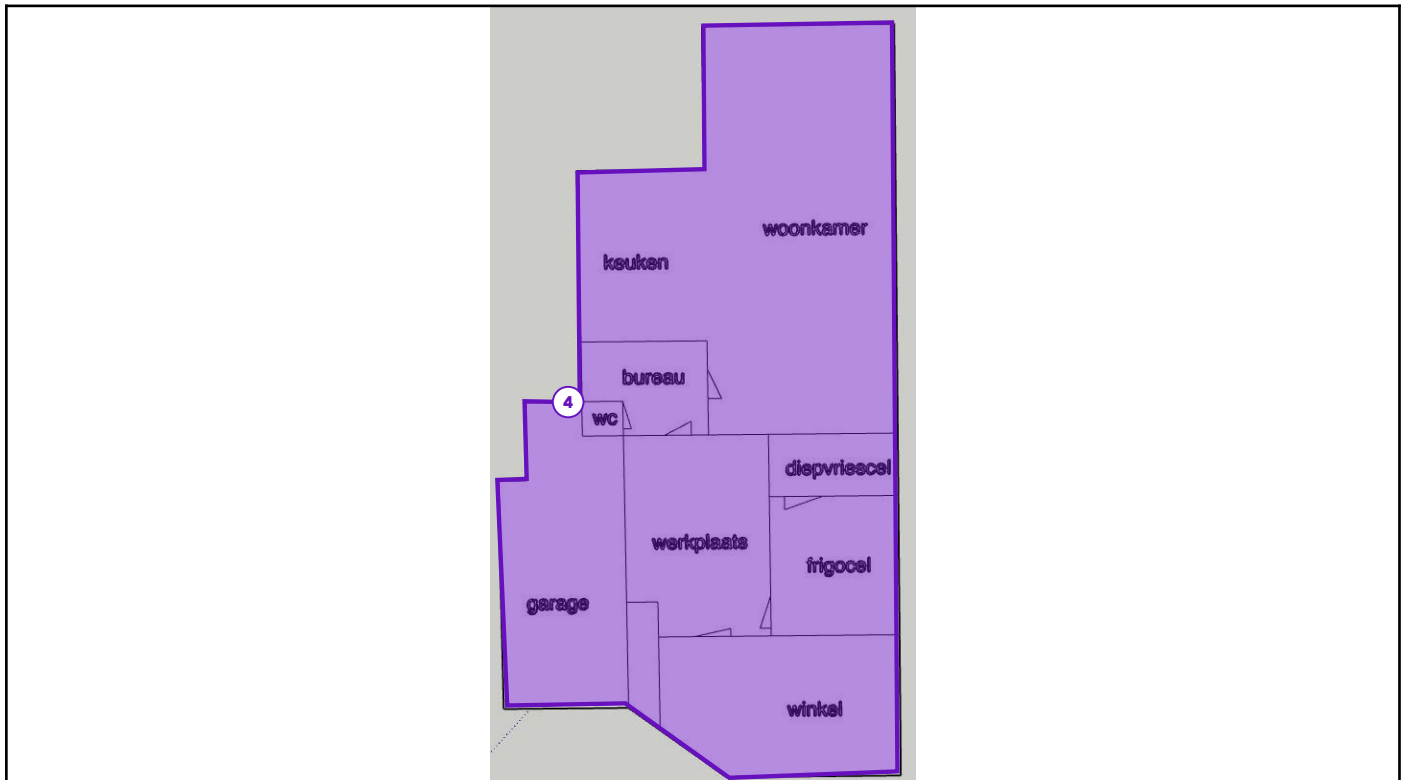
## Plan 1.4: Gelijkvloers plafond

| Beschrijving | Type | Actie |
|---|---|---|
| 4. Plafonds bestaande uit voorzetpanelen | Advies | - |

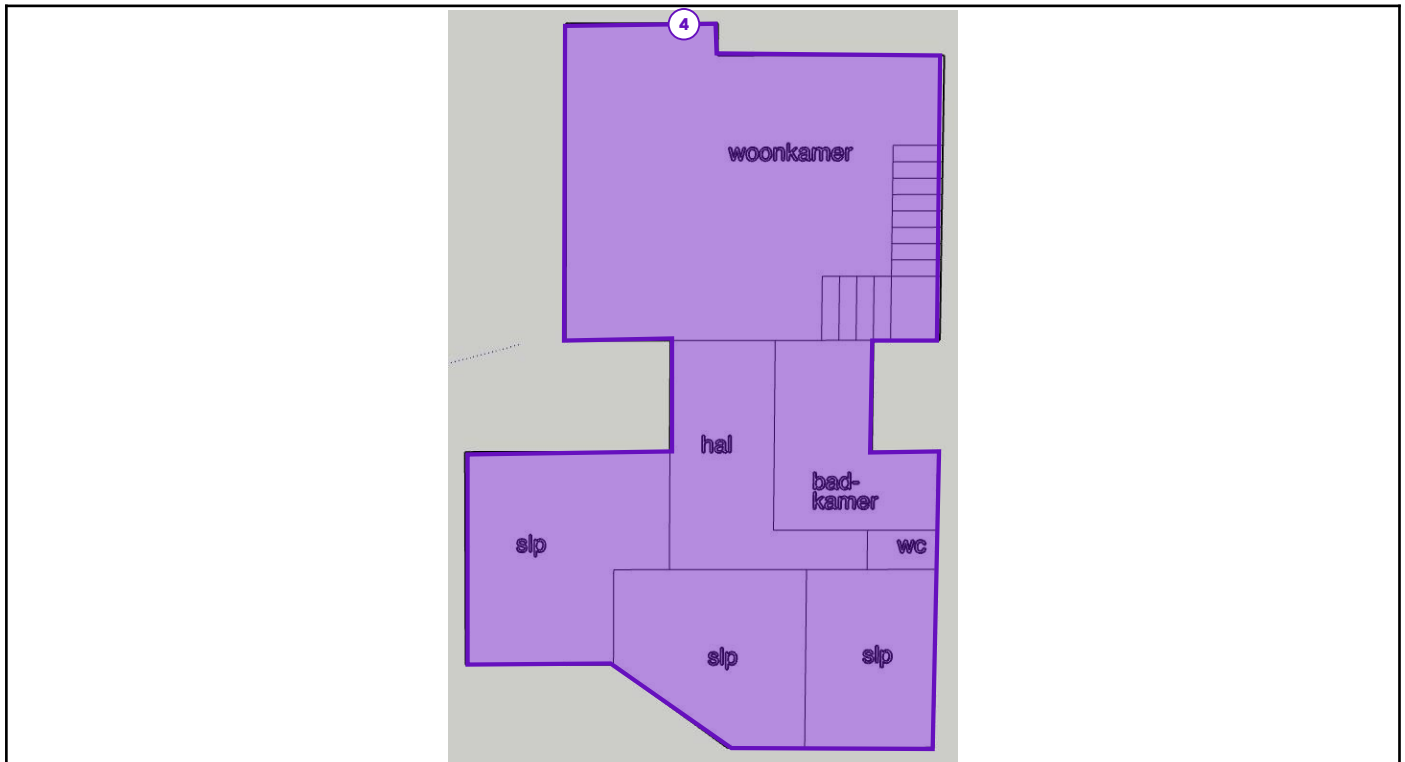
## Plan 1.7: 1e verdiep plafond

| Beschrijving | Type | Actie |
|---|---|---|
| 4. Plafonds bestaande uit voorzetpanelen | Advies | - |

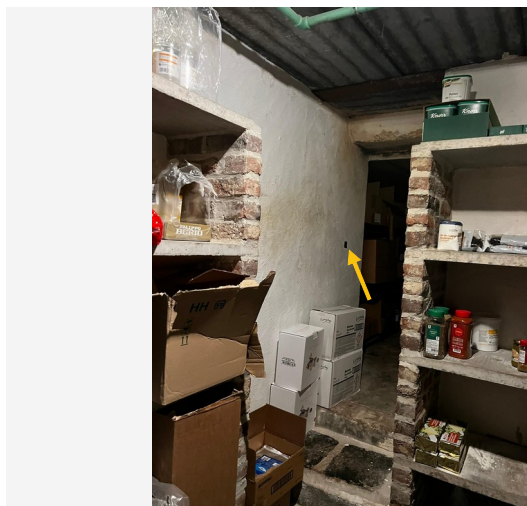
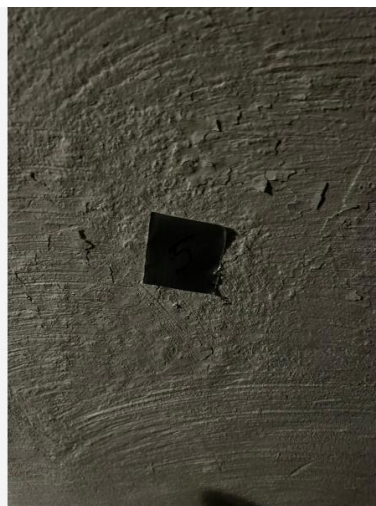
## Fiche 5: Cementering kelder

Geen asbest

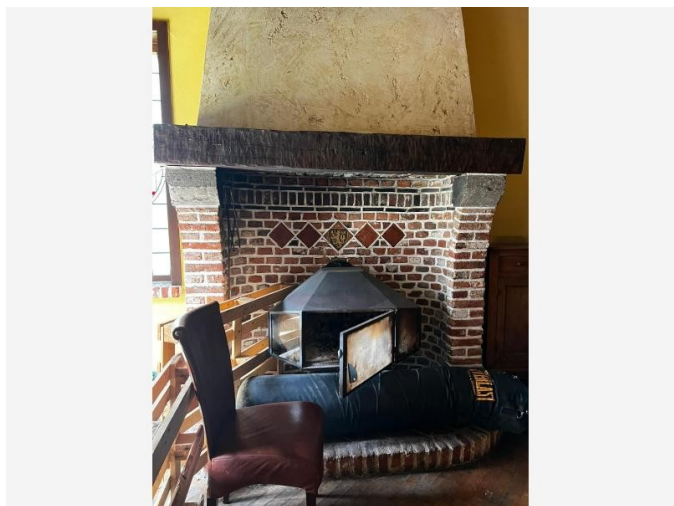
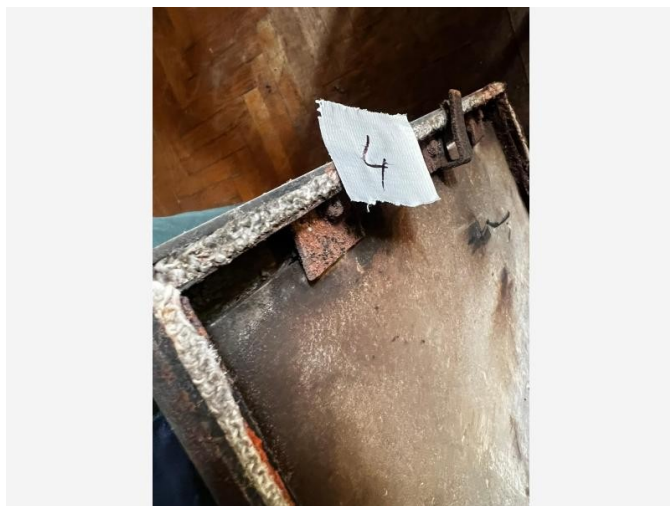
## Fiche 7: Kachelkoord

Geen asbest

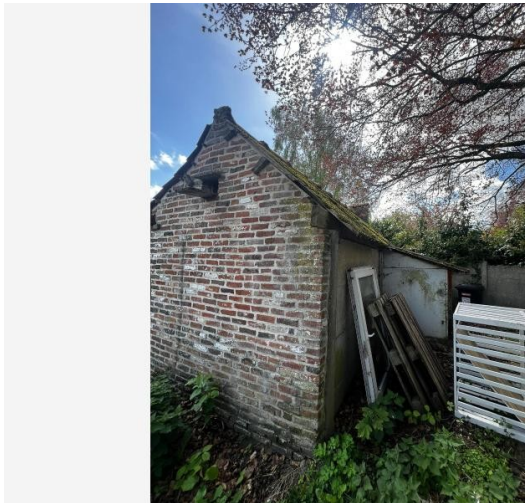
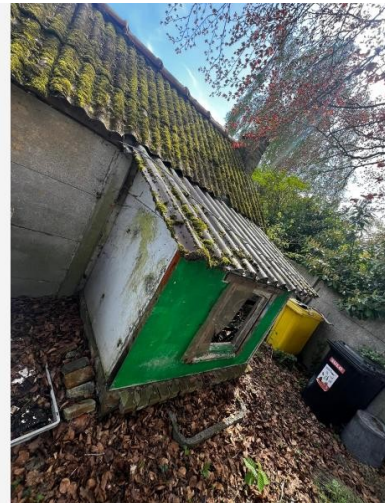
## Afdruipzones/afvloeizones

Afdruipzone/afvloeizone

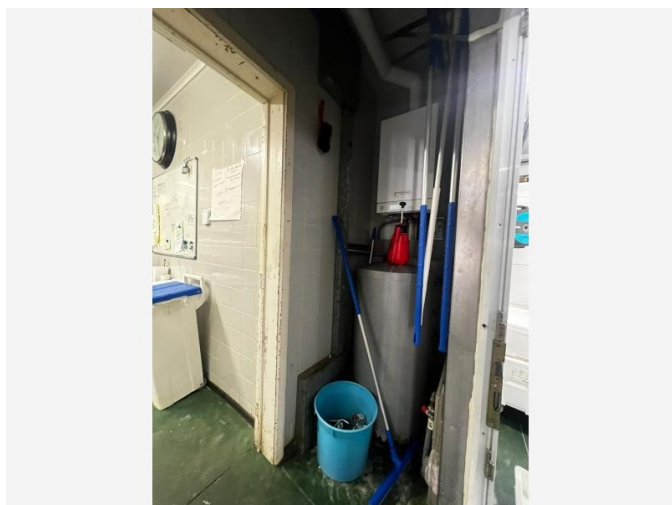
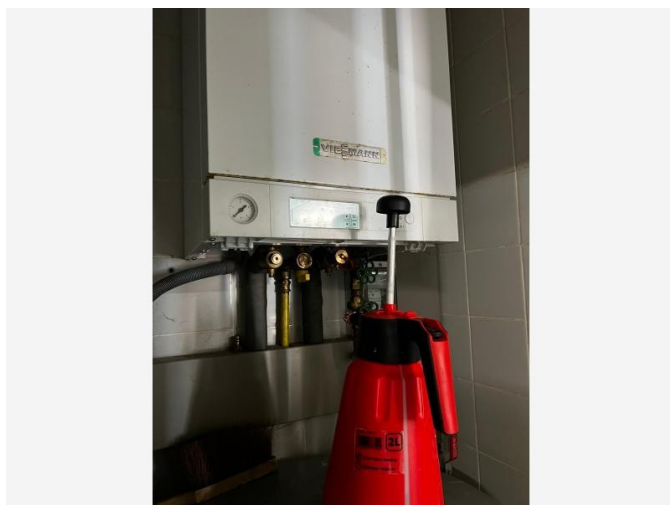
### Fiche 10: CV-ketel (niet verdacht)

| Beschrijving | Notitie | Terug te vinden op plannen |
|---|---|---|
| Fiche 10: CV-ketel (niet verdacht) | De CV-ketel (dichtingen, isolerend materiaal) is niet asbestverdacht. | - |

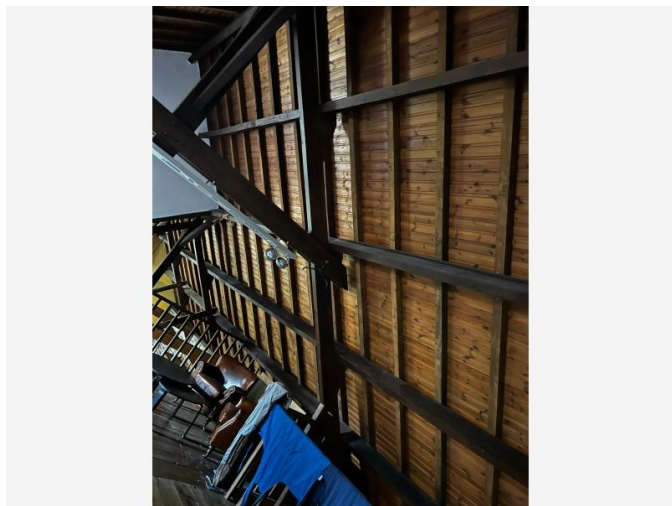
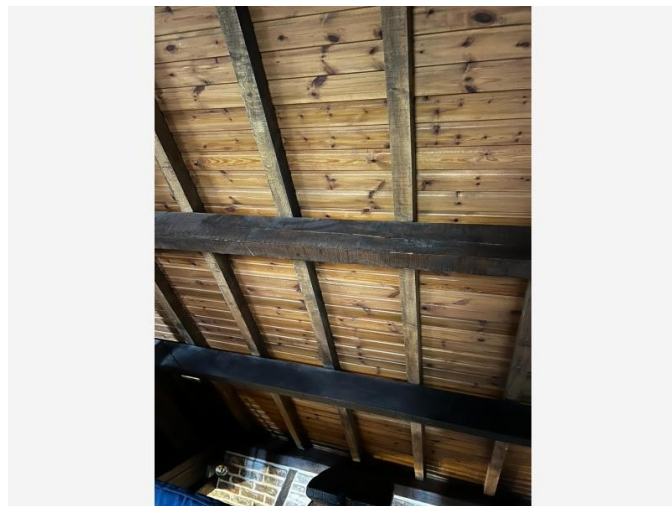
### Fiche 14: Onderdak niet waarneembaar (stormhaken)

| Beschrijving | Notitie | Terug te vinden op plannen |
|---|---|---|
| Fiche 14: Onderdak niet waarneembaar (stormhaken) | Er is geen asbestverdacht onderdak waarneembaar van binnenuit, noch van buitenaf. De dakpannen liggen vast met stormhaken. Bij werken, onderzoek of een eventueel aanwezig onderdak asbest bevat. | Plan 1.8: Dakplan<br>Plan 3.2: Dakplan |
