# Asbestinventarisatetest

Jenny Montignylaan 10, 9831 Sint-Martens-Latem

Attestnummer : **20251113-000296.000**

Uitgegeven op : **13.11.2025**

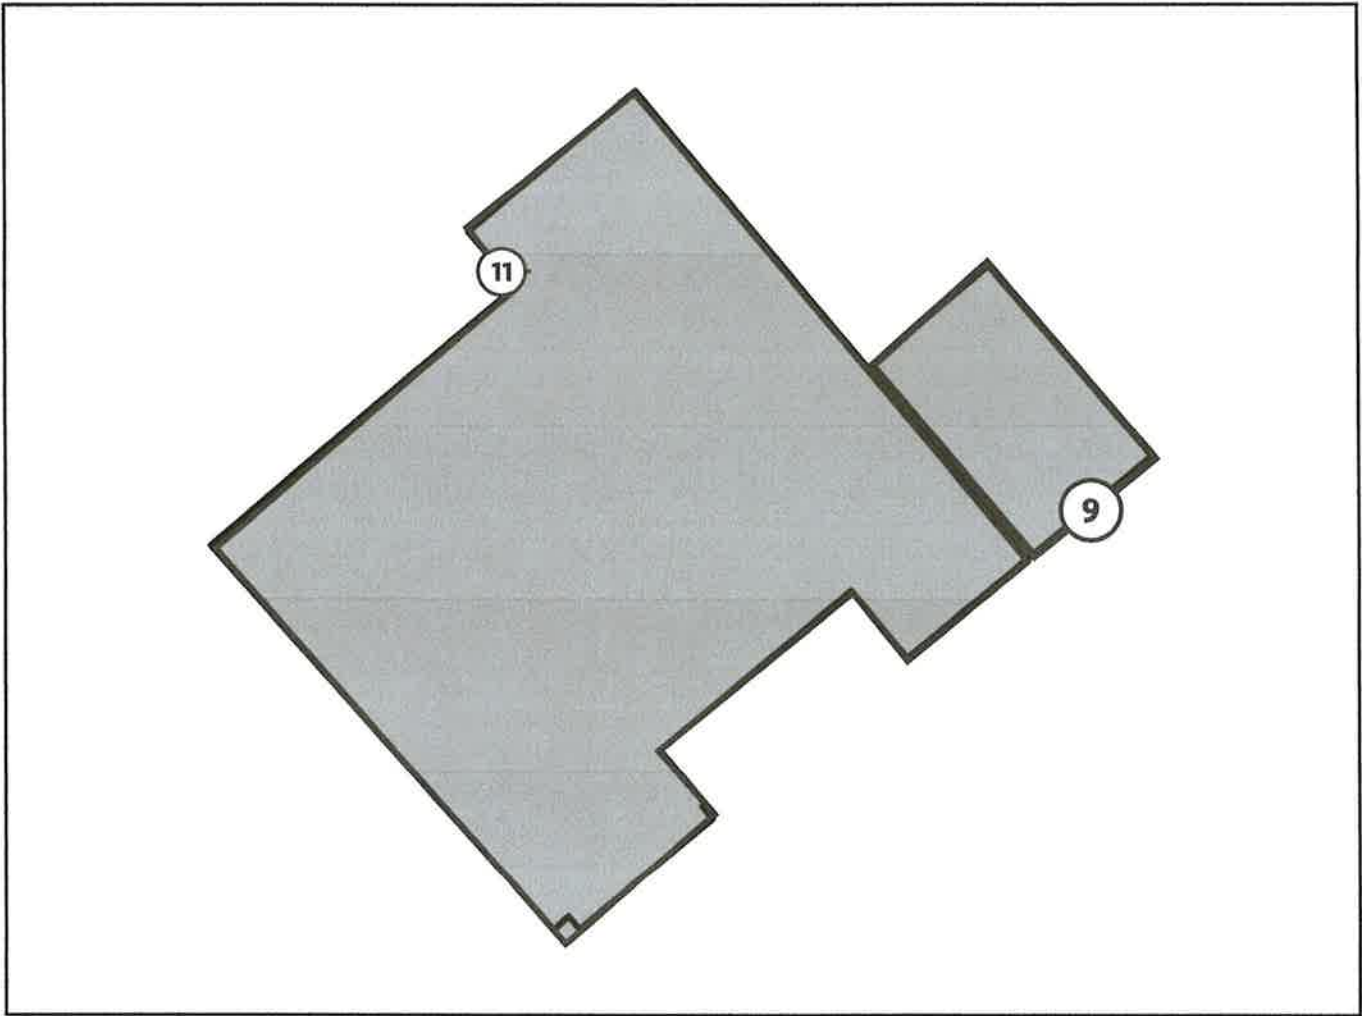
## Plan 1.1: Hoofdgebouw (dakbedekking)

| Beschrijving | Type | Actie |
|---|---|---|
| 11. Dakbedekking (hoofdgebouw)(niet asbestverdacht) | Overige ruimte of materiaal | - |

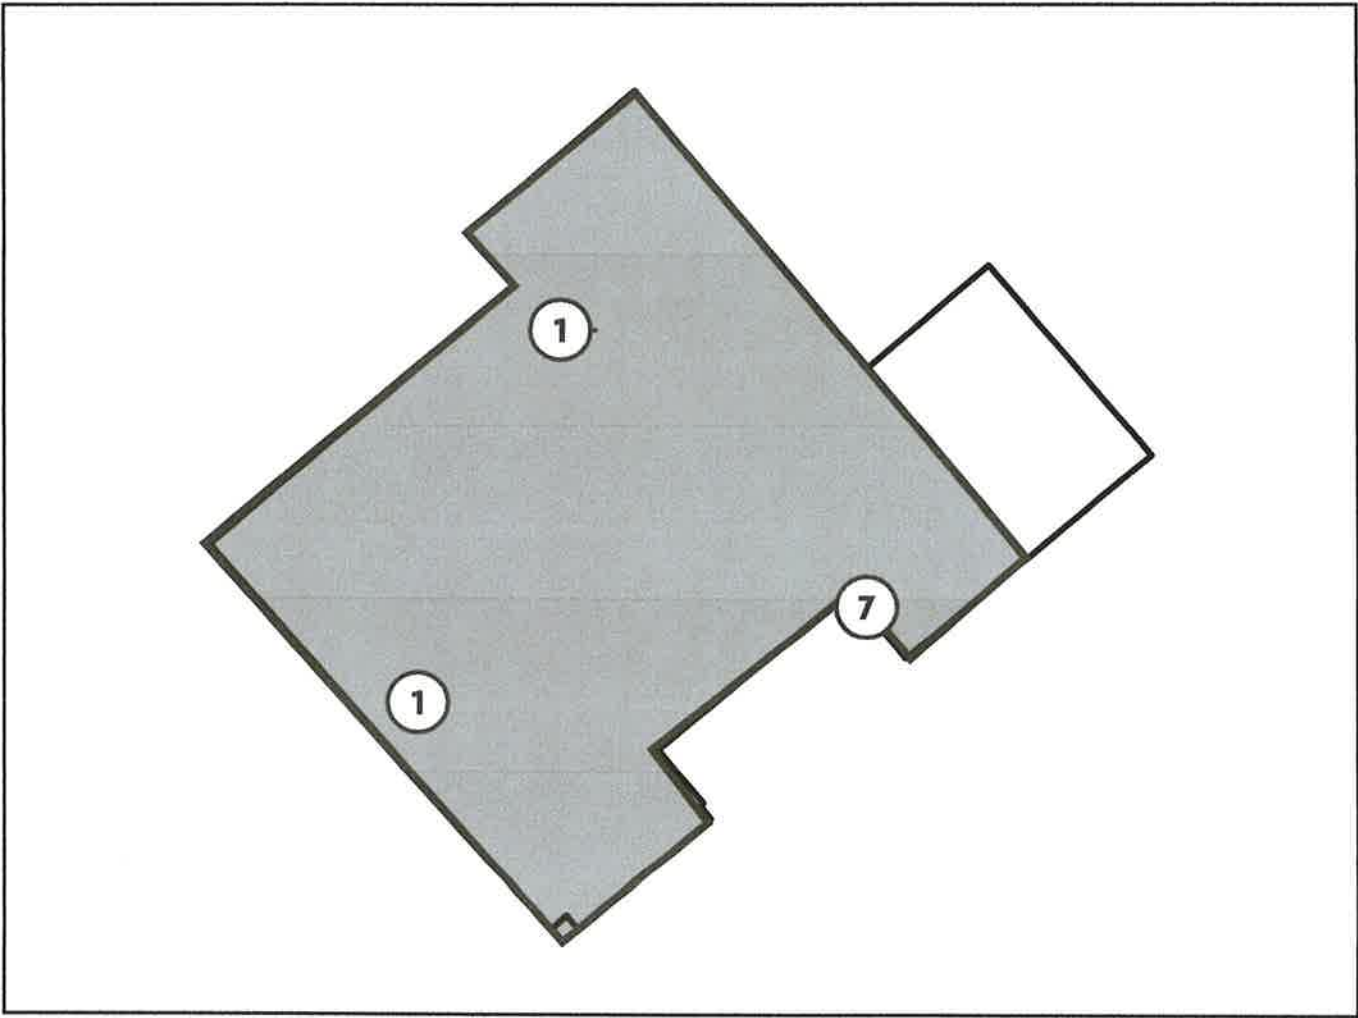
## Plan 1.2: Hoofdgebouw

| Beschrijving | Type | Actie |
|---|---|---|
| 7. Onderdak (hoofdgebouw)(niet asbestverdacht) | Overige ruimte of materiaal | - |

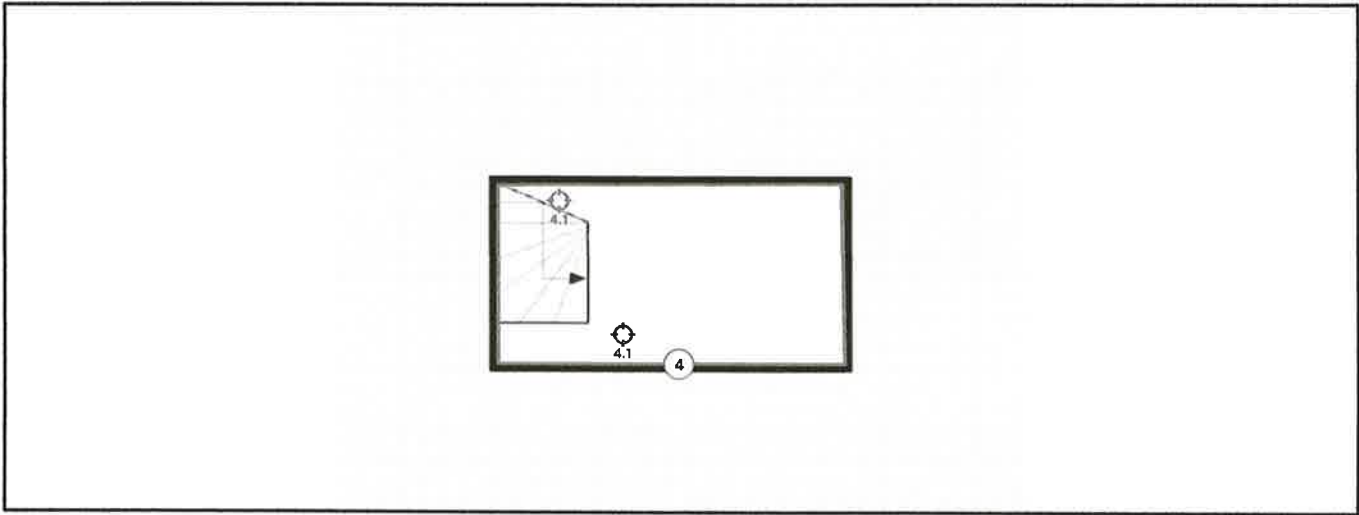
# Plan 1.3: Verdieping -1

| Beschrijving | Type | Actie |
|---|---|---|
| 4.1 Code: AHST3 Cement/ 6020247266 | Mengmonster | - |

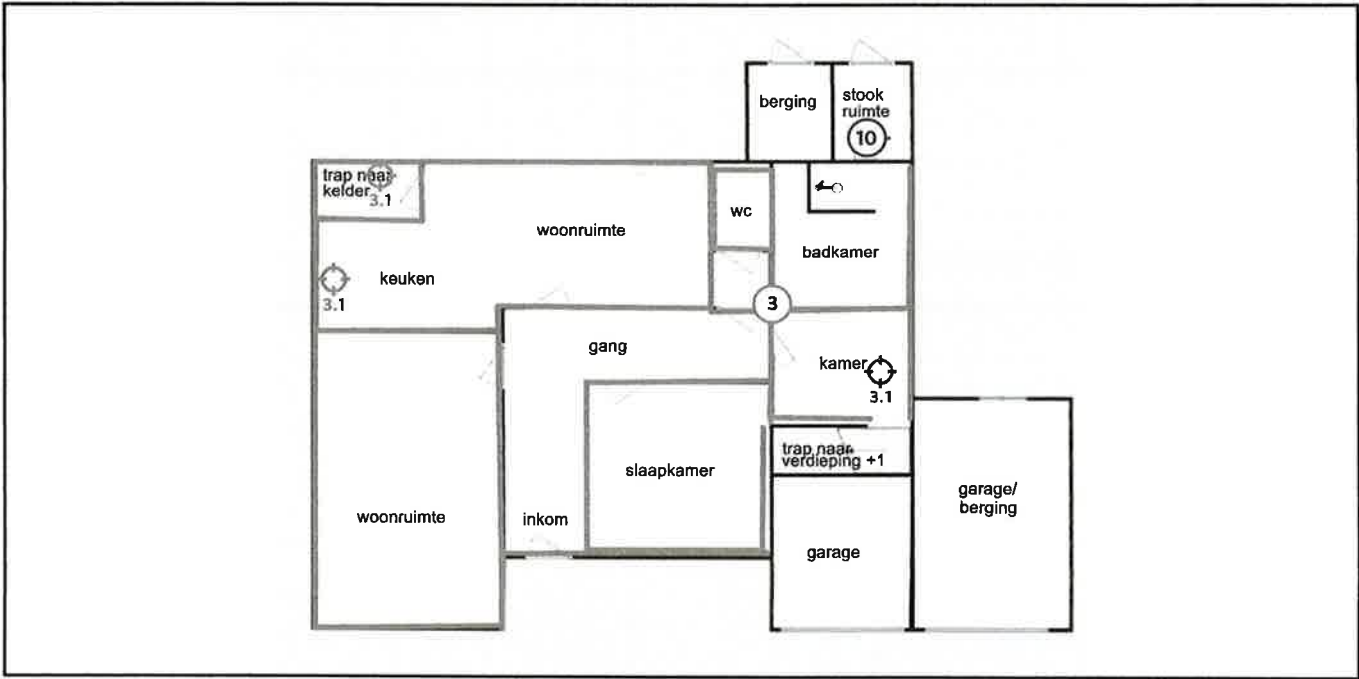
# Plan 1.4: Verdieping 0

| Beschrijving | Type | Actie |
|---|---|---|
| 10. Leidingisolatie (hoofdgebouw/stookruimte) (niet asbestverdacht) | Overige ruimte of materiaal | - |

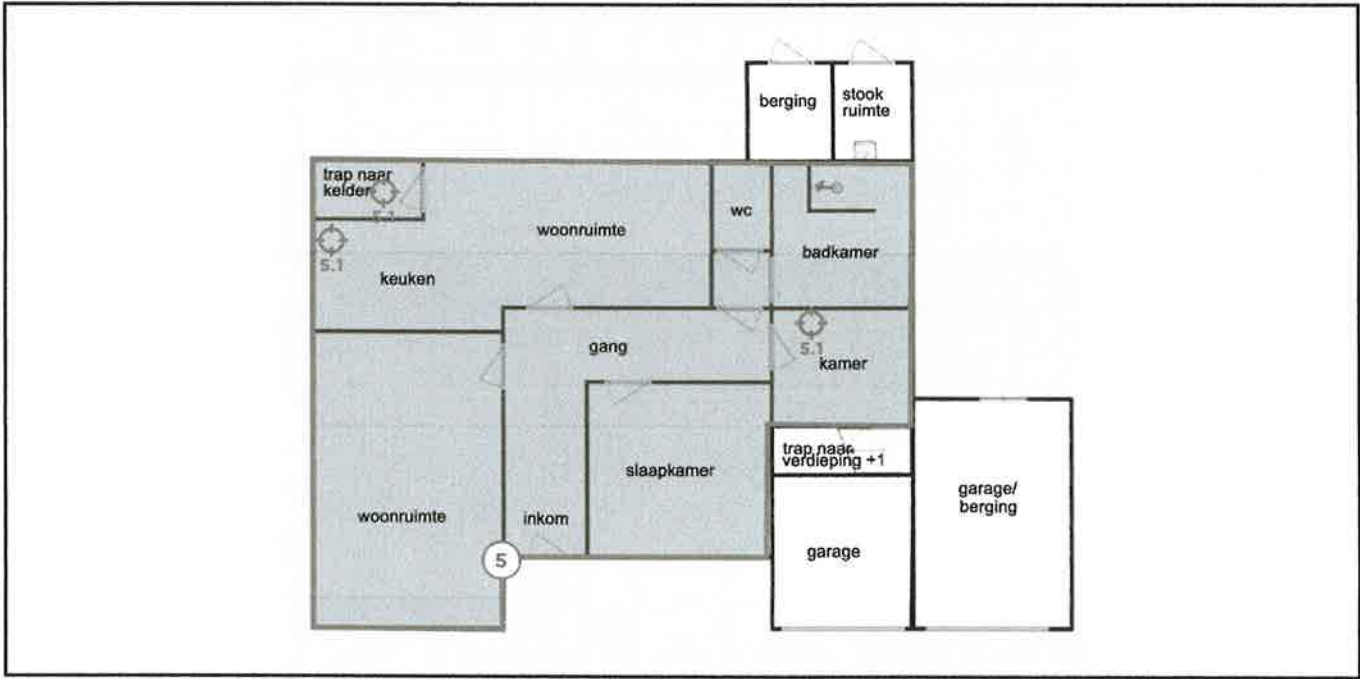
# Plan 1.5: Verdieping 0

| Beschrijving | Type | Actie |
|---|---|---|
| 5.1 Code: AHST2 Pleister/ 6020247564 | Mengmonster | - |

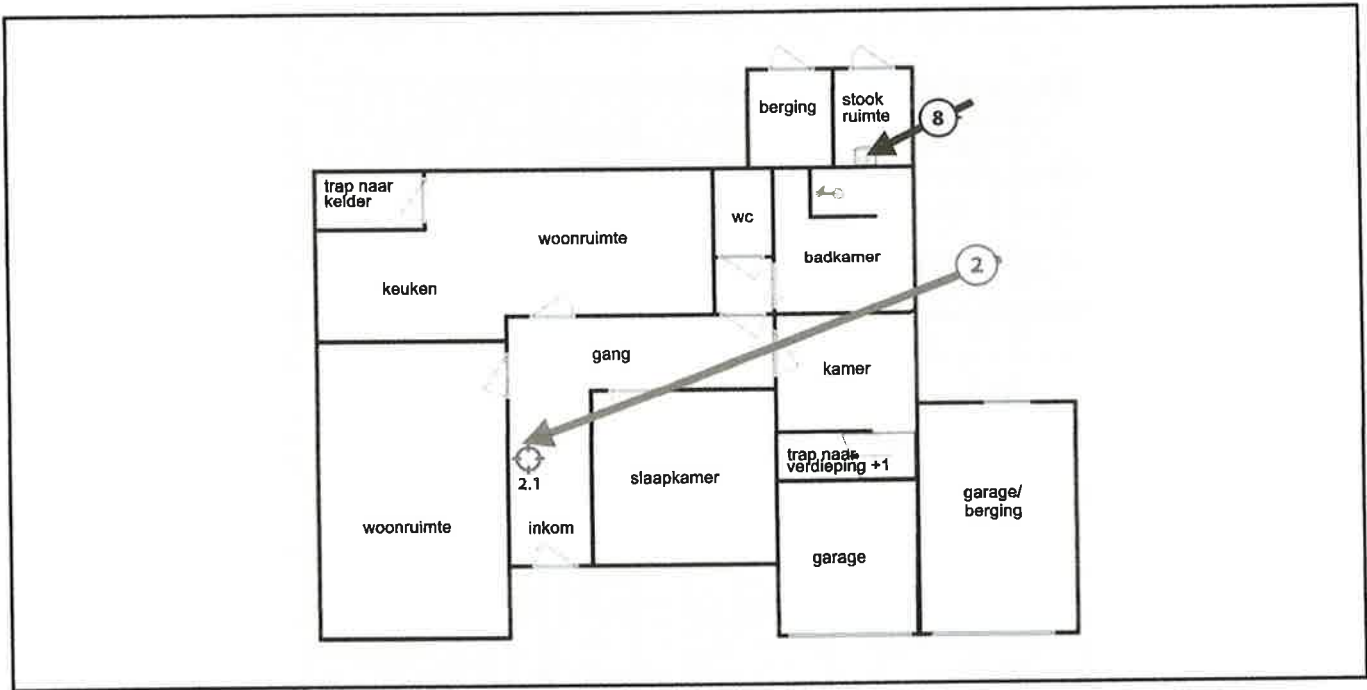
# Plan 1.6: Verdieping 0

| Beschrijving | Type | Actie |
|---|---|---|
| 8. Ketel BUDERUS G115 (hoofdgebouw)(niet asbestverdacht) | Overige ruimte of materiaal | - |
