# Asbestinventarisatetest

Markt 100/3, 9800 Deinze

Attestnummer : **20260418-000156.000**

Uitgegeven op : **18.04.2026**

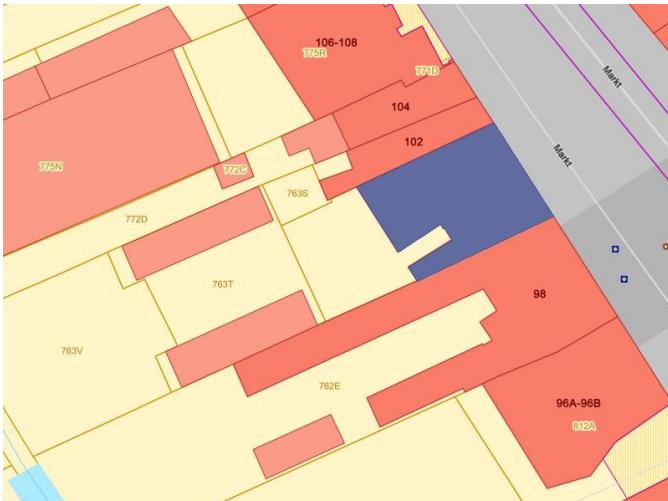
## Zone 1: Hoofdgebouw

- 0 Asbestmaterialen
- 0 Beperkingen
- 0 Uitsluitingen
- 0 Roerende goederen
- 0 Puin, steenslag, (water)bodem
- 1 Advies
- 2 Geen asbest

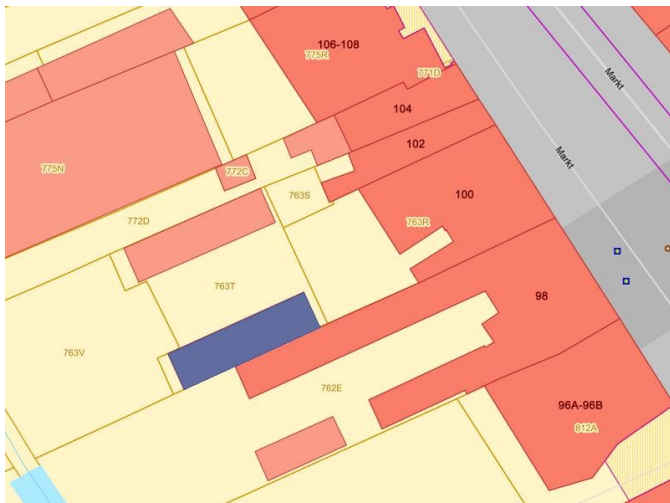
## Zone 2: Bijgebouw

- 0 Asbestmaterialen
- 0 Beperkingen
- 0 Uitsluitingen
- 0 Roerende goederen
- 0 Puin, steenslag, (water)bodem
- 0 Adviezen
- 1 **Geen asbest**

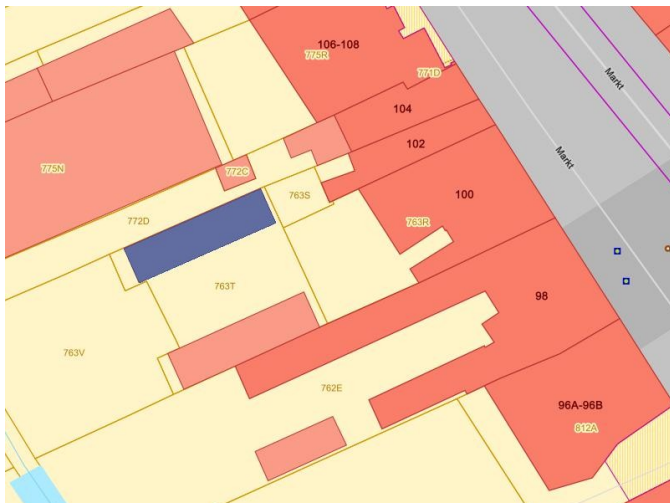
## Zone 3: Bijgebouw

- 0 Asbestmaterialen
- 0 Beperkingen
- 0 Uitsluitingen
- 0 Roerende goederen
- 0 Puin, steenslag, (water)bodem
- 0 Adviezen
- 1 **Geen asbest**
