# Asbestinventarisat attest

Gaversesteenweg 70, 9800 Deinze

Attestnummer : 20260209-000085.000

Uitgegeven op : 09.02.2026

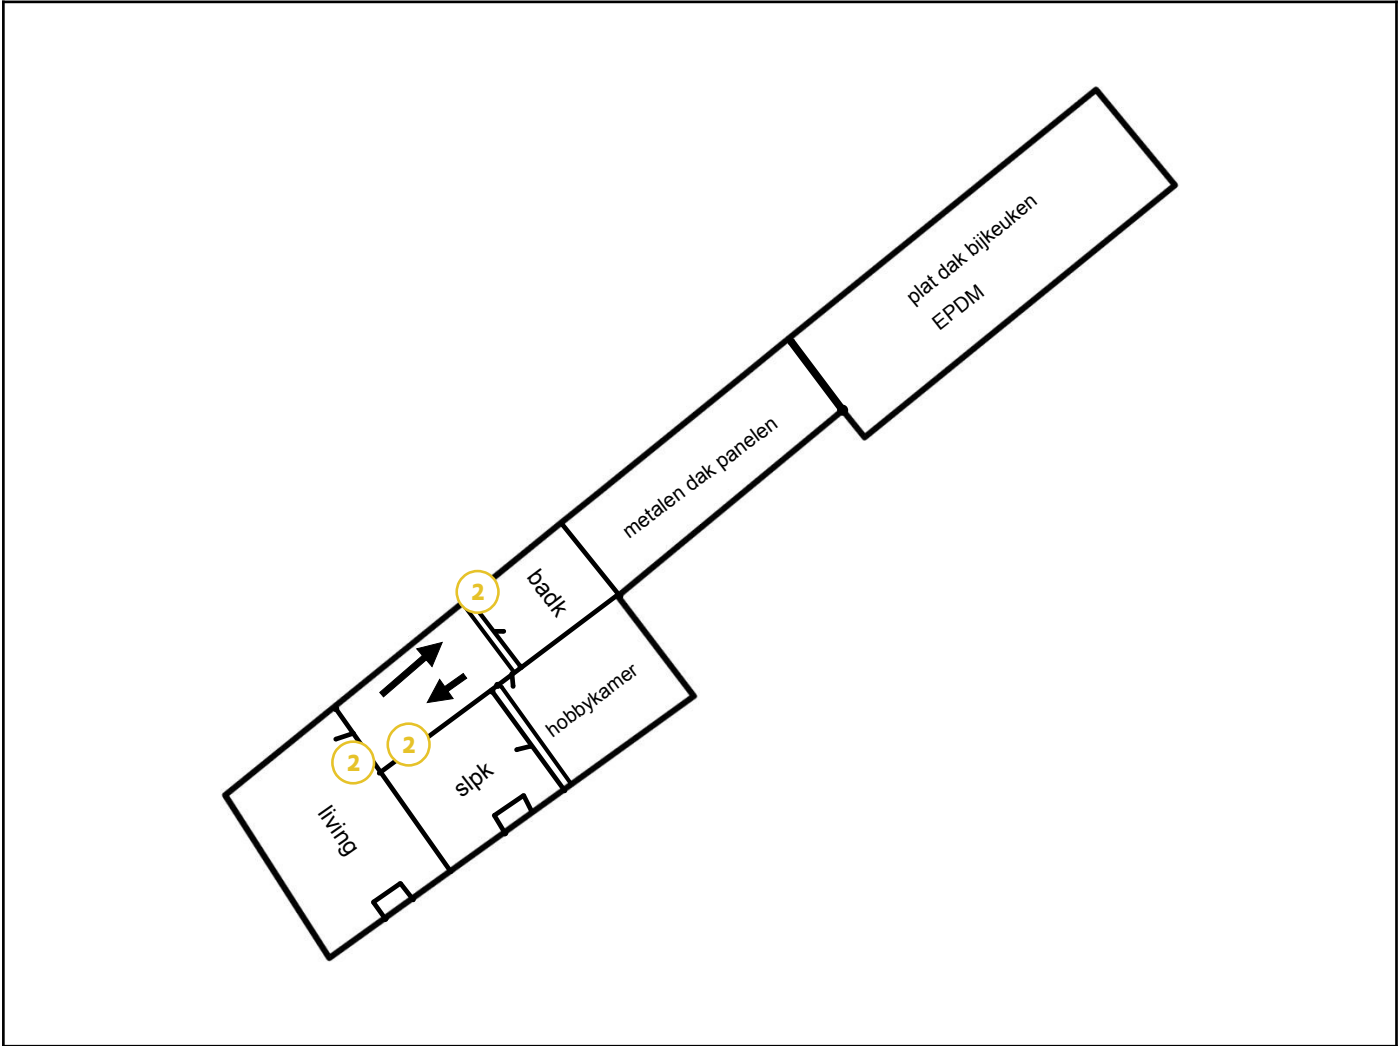
# Plan 1.6: 1ste verdiep plan

| Beschrijving | Type | Actie |
|---|---|---|
| 2. Bakeliet schakelaars | Asbestmateriaal | Zorgvuldig beheren |

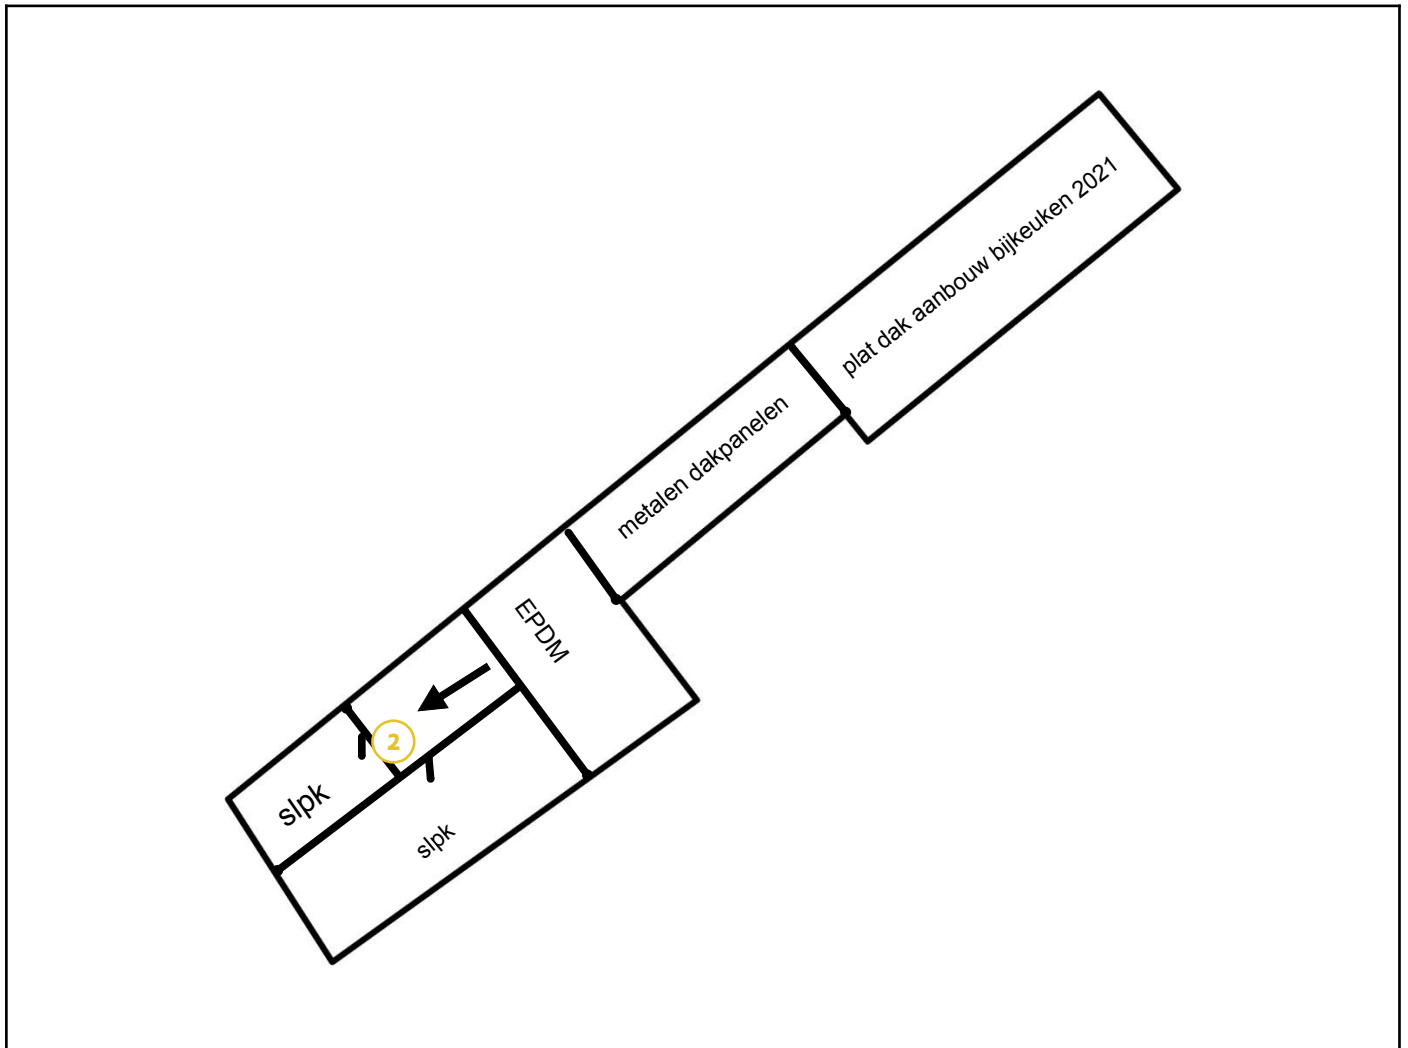
## Plan 1.13: 2de verdiep plan

| Beschrijving | Type | Actie |
|---|---|---|
| 2. Bakeliet schakelaars | Asbestmateriaal | Zorgvuldig beheren |

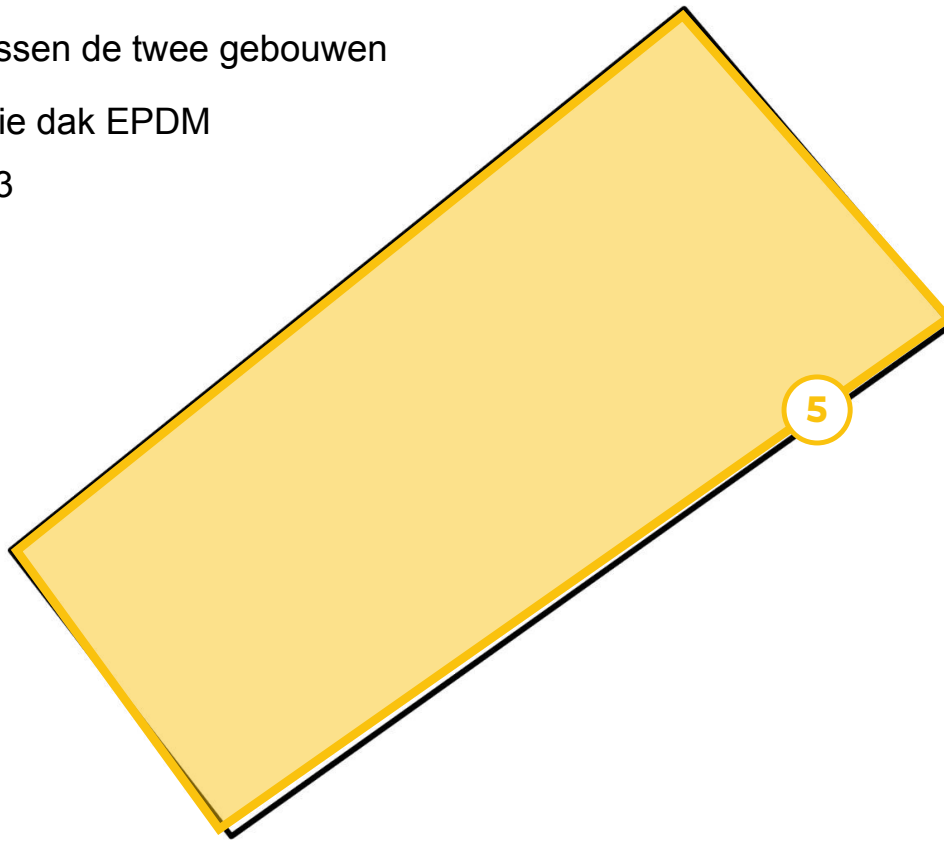
### Legende van plan 2.1: overkapping plan

-hout constructie dak EPDM

bouwjaar 2023

| Beschrijving | Type | Actie |
|---|---|---|
| 5. Overkapping tussen de twee gebouwen | Uitsluiting | - |

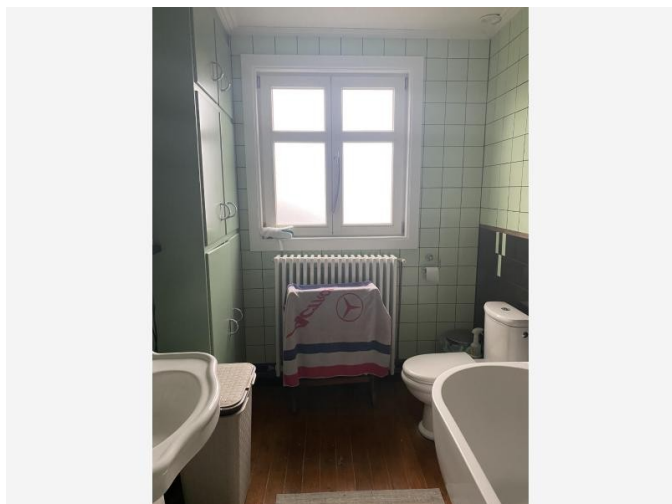
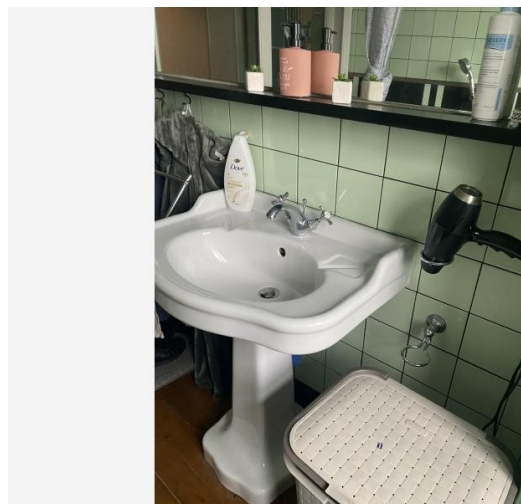
| Basis voor advies | De asbestdeskundige beoordeelt het materiaal als niet-asbestverdacht. |

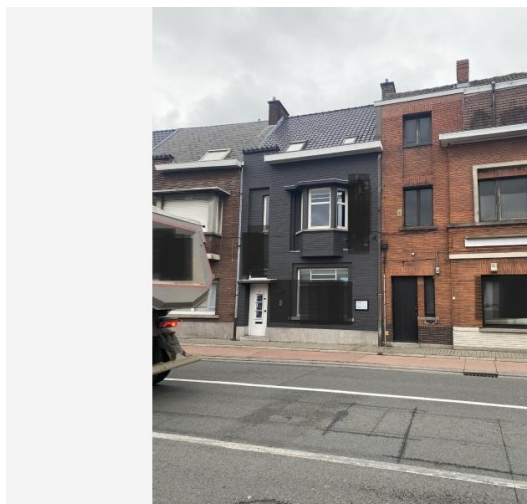
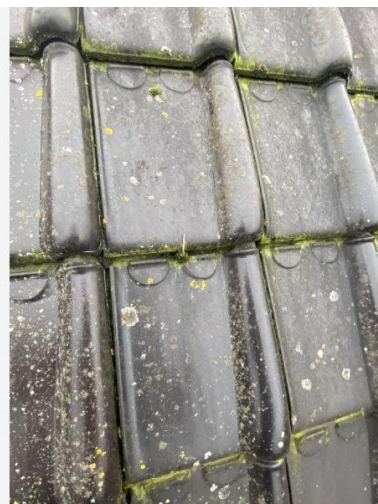
| Basis voor advies | De asbestdeskundige beoordeelt het materiaal als niet-asbestverdacht. |

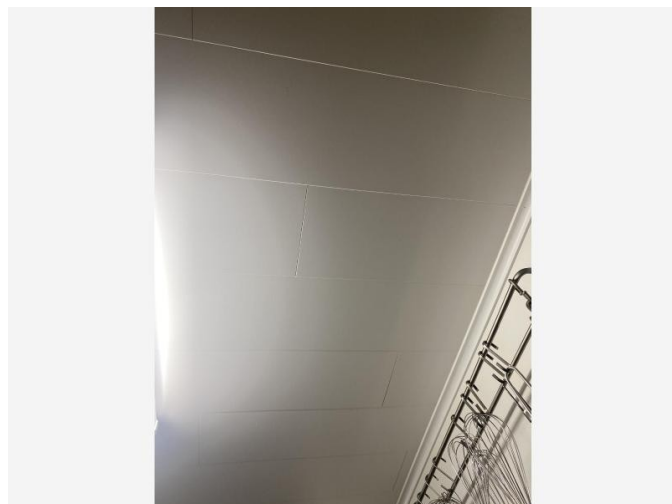
In de gehele woning zijn er valse plafonds aanwezig. Hierdoor is er geen staalname van plafondpleister mogelijk.

Deze plafonds zijn niet verdacht. Er is geen verdere inspectie mogelijk naar ev. achterliggende materialen in kader van niet destructief onderzoek, verder te onderzoeken bij ev. werken of verwijdering hiervan.

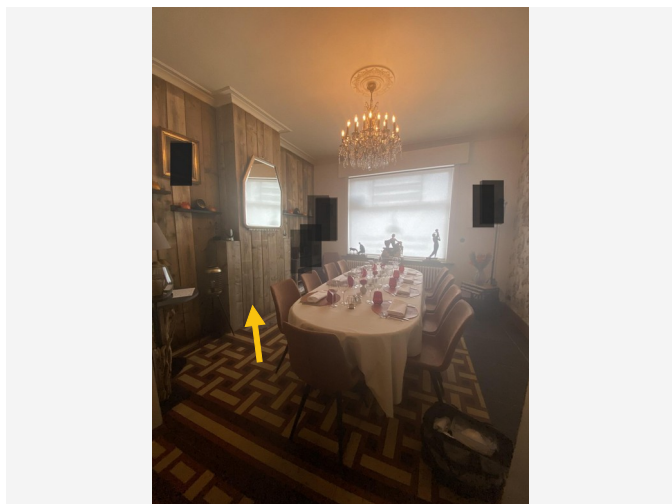
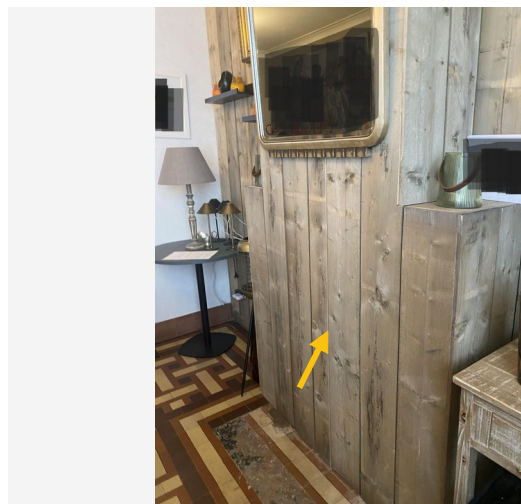
In de woning zijn er valse wanden in gyproc en lambrisering en hout aangebracht aan de muren. Deze materialen zijn niet verdacht. Er was geen verdere inspectie mogelijk naar ev. achterliggende materialen in kader van niet destructief onderzoek. Verder te onderzoeken bij ev. werken of verwijdering hiervan.

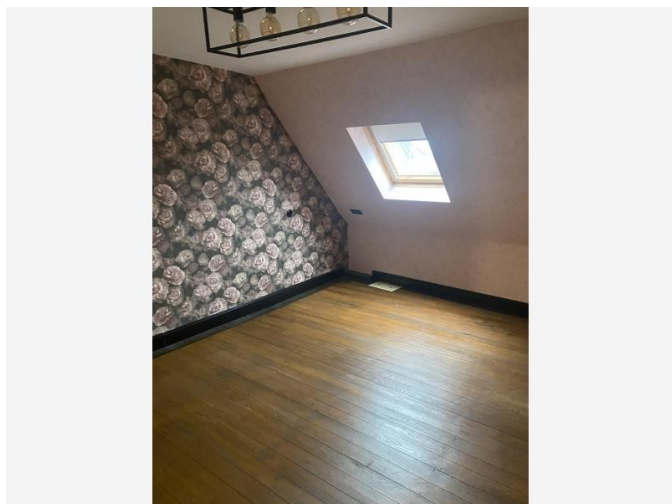
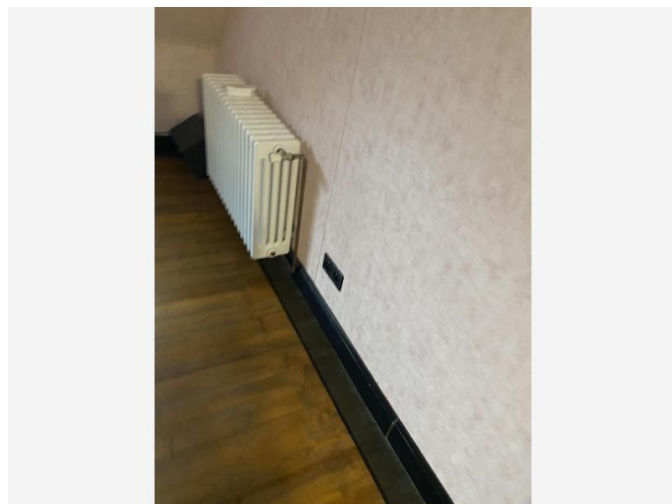
Gelijkvloers:

vloertegel + beton vloer in bijkeuken

1ste + 2de verdiep: houten planken vloer

Deze materialen zijn niet verdacht. Er is geen verdere inspectie mogelijk naar ev. onderliggende materialen in kader van niet destructief onderzoek. verder te onderzoeken bij ev. werken of verwijdering hiervan.

kelder: beton

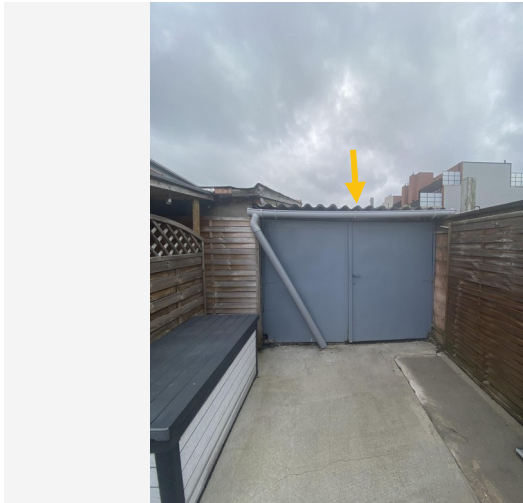
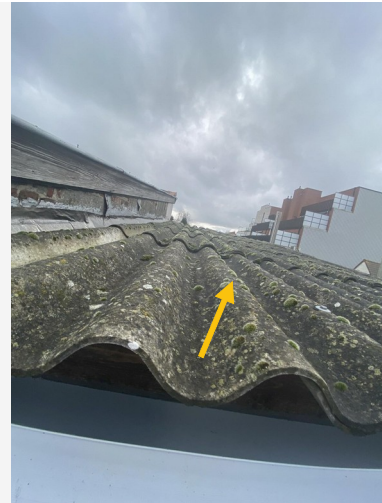
## Fiche 12: Cement golfplaten garage

Geen asbest

| Opmerking | <p>Op het dak van de garage zijn er golfplaten aanwezig.</p> <p>Uit labo analyse is gebleken dat deze golfplaten niet asbesthoudend zijn.</p> <p>De hoeveelheid is een inschatting, hieraan kunnen een rechten worden ontleend.</p> |

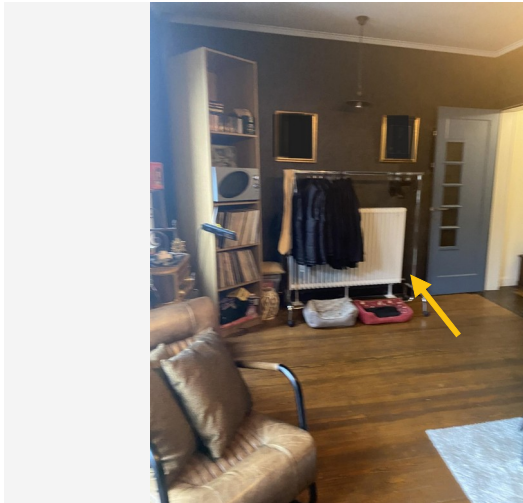
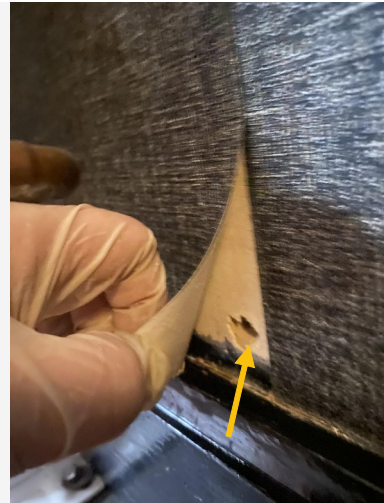
## Fiche 13: Wandpleister woning

Geen asbest

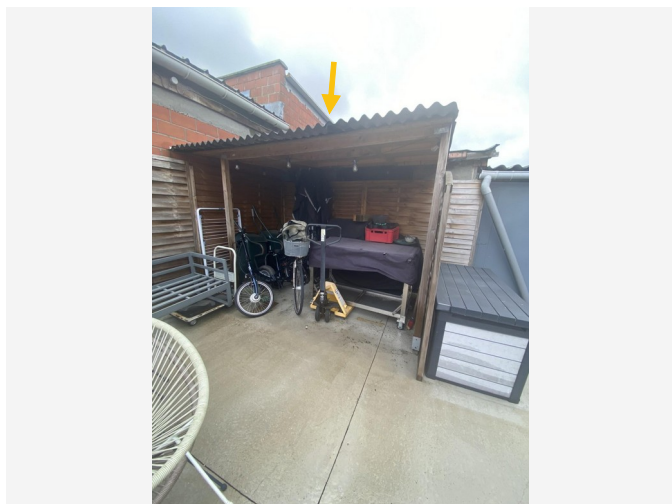
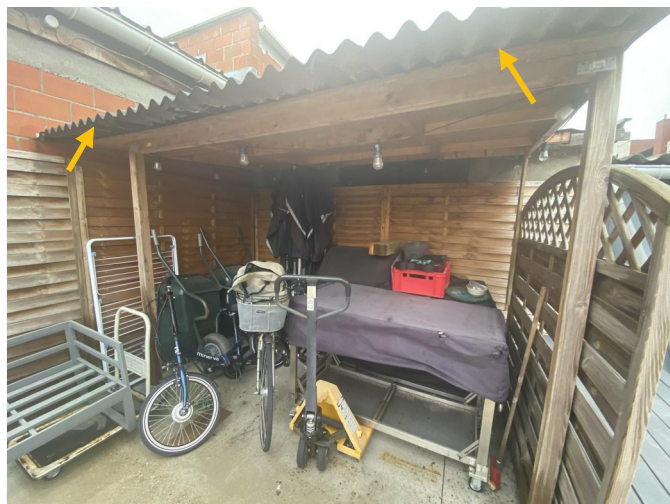
## Fiche 14: Bitumen golfplaten afdak

Geen asbest

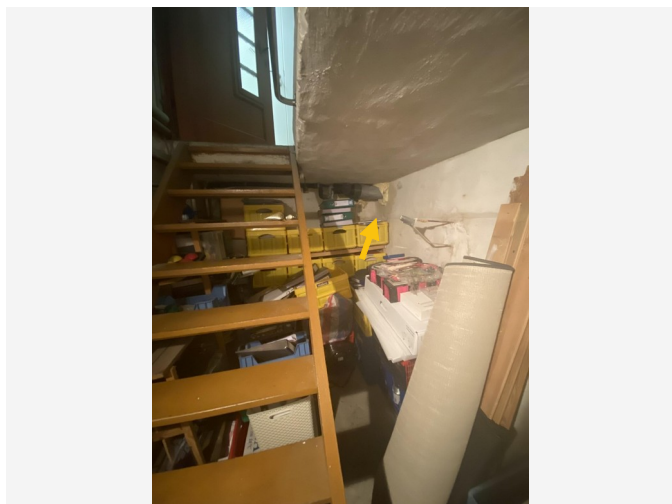
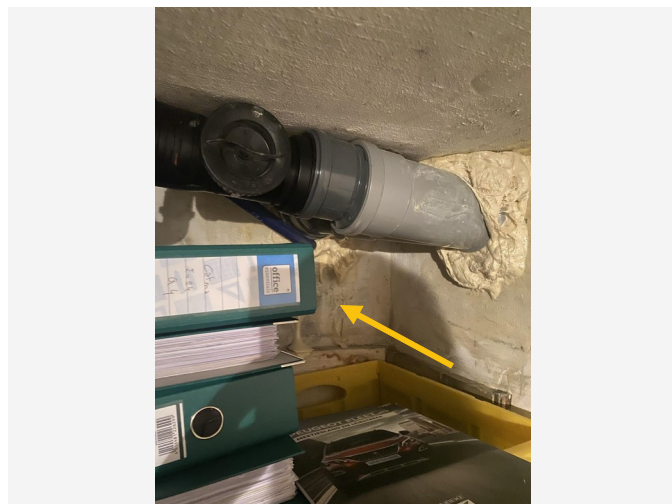
## Fiche 17: Bepleistering kelder

Geen asbest

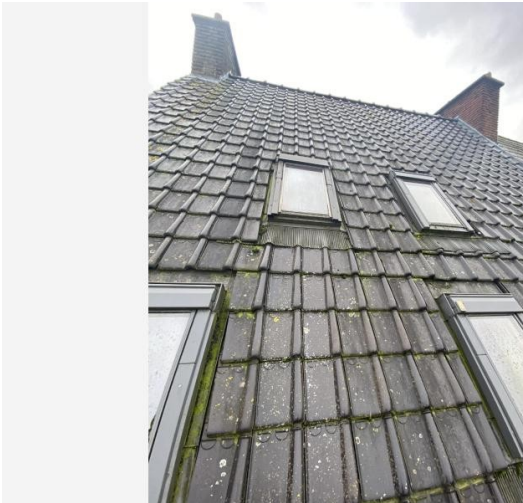
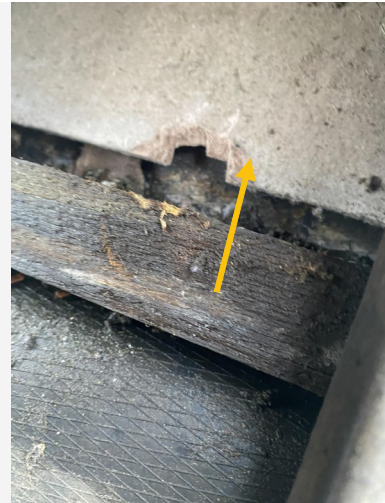
## Fiche 18: Onderdak hoofd dak woning

Geen asbest

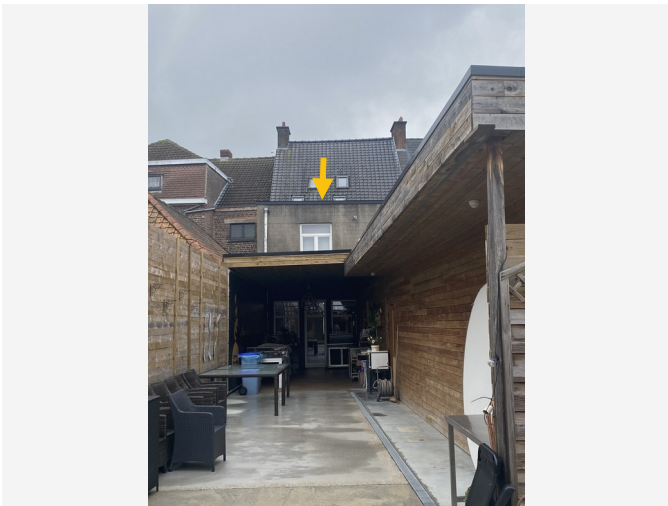
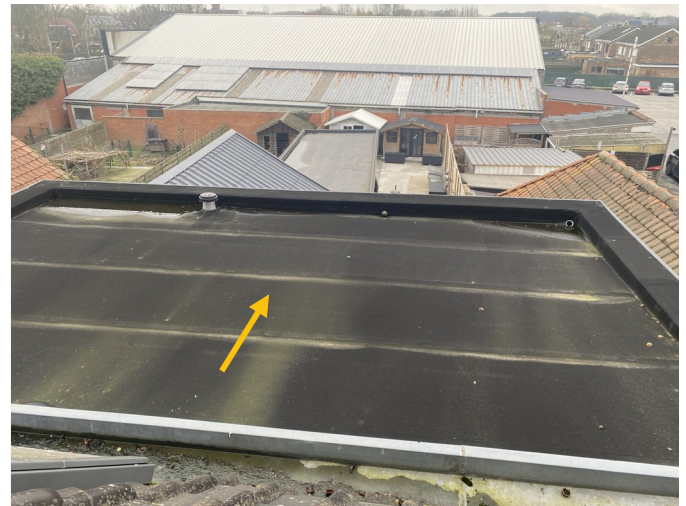
## Fiche 23: Plat dak 2de verdiep

| Beschrijving | Notitie | Terug te vinden op plannen |
|---|---|---|
| Fiche 23: Plat dak 2de verdiep | Op het platte dak 5waarneembaar op de tweede verdieping) is de toplaag dakbekleding in EPDM<br><br>Deze toplaag is niet verdacht.<br><br>Er is geen verder inspectie mogelijk naar ev. onderliggende lagen. Aangeraden verder te onderzoeken bij ev. werken of verwijdering hiervan. | Plan 1.18: dak plan |
