Asbestinventarisatetest

Savooistraat 8, 9600 Ronse

Attestnummer : 20250728-000094.001

Uitgegeven op : 04.08.2025

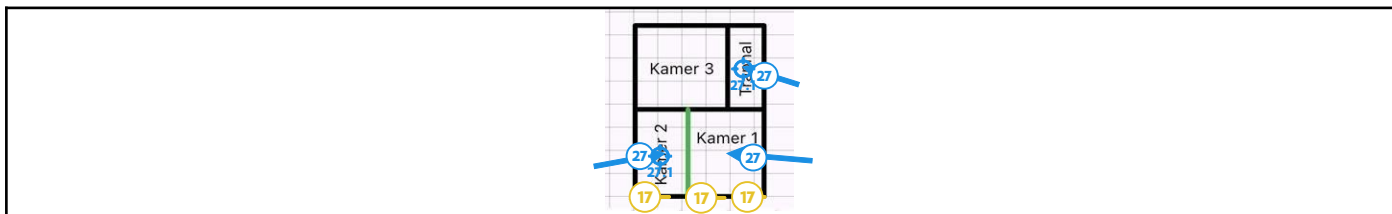
Plan 1.11: woning plan +1 kopie kopie

Beschrijving	Type	Actie
17. Venstertablet binnen (massal).	Asbestmateriaal	Zorgvuldig beheren
27. Sierpleister	Geen asbest	-
27.1 Code: 03	Mengmonster	-

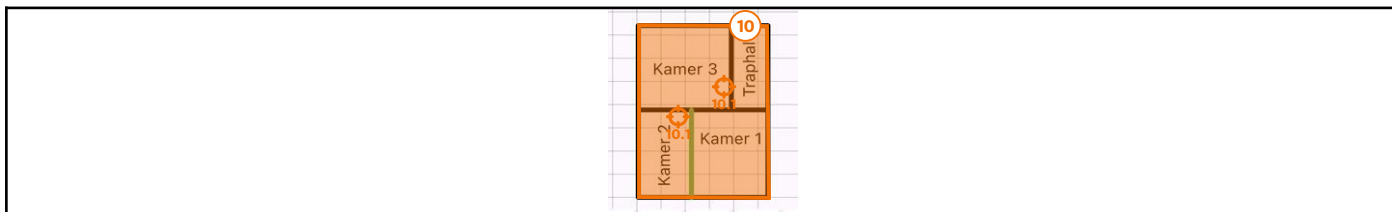
Plan 1.12: woning plan +1 kopie

Beschrijving	Type	Actie
10. Vinylvloer 2 met kartonlaag (verdiep +1)	Asbestmateriaal	Verwijderen
10.1 Code: 10	Mengmonster	-

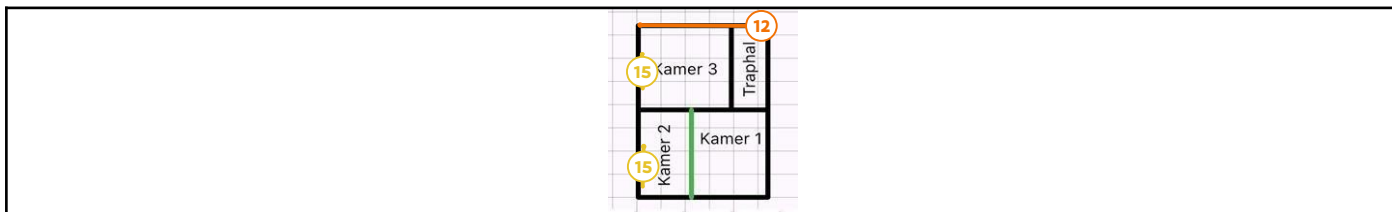
Plan 1.13: woning plan +1 kopie kopie kopie

Beschrijving	Type	Actie
12. Plaat cement (binnenwanden woning).	Asbestmateriaal	Verwijderen
15. sierhaard binnen (massal).	Asbestmateriaal	Zorgvuldig beheren

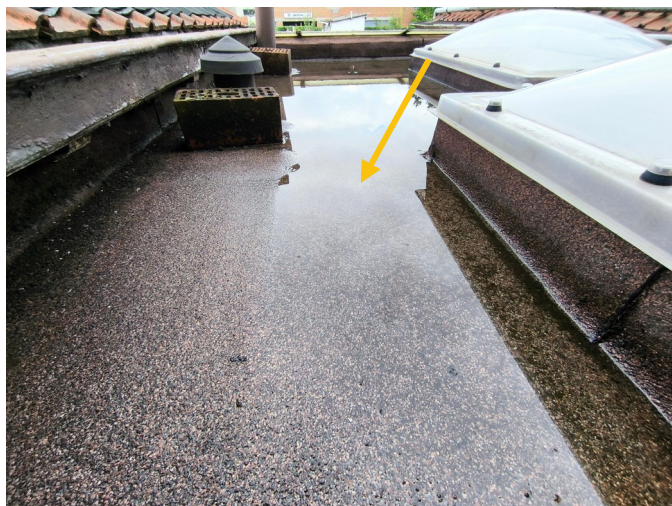
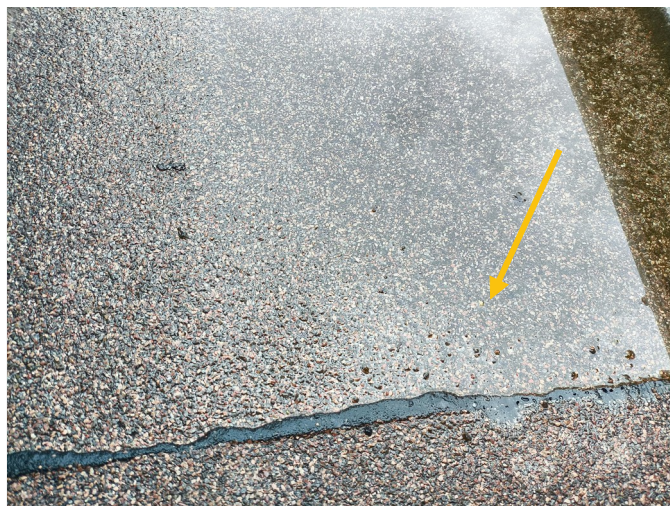
Fiche 24: Roofing (aanbouw).

Geen asbest

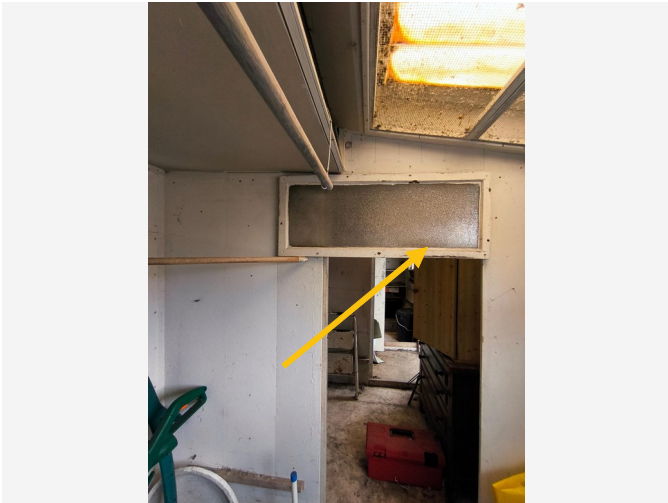
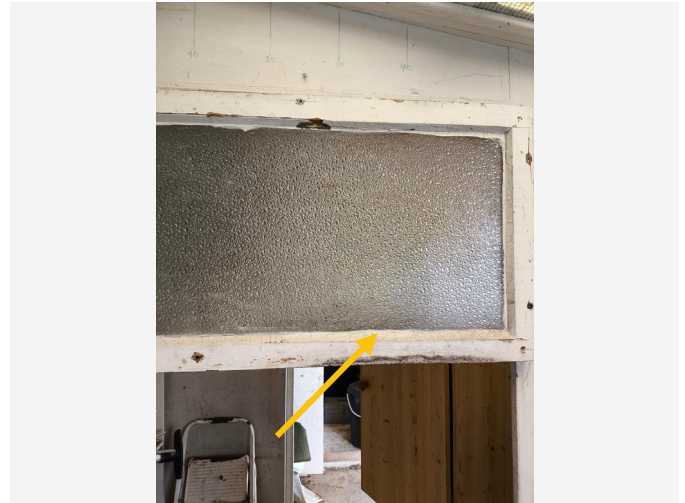
Beschrijving	Kit 3 kozijn-raam (tuinhuis) houten raam.
Omgeving	Grenst aan binnen- en buitenlucht
Primaire drager	Wandopening verticaal (raam, deur, ...)
Bindmiddel van materiaal	Kitten, mastiek, pasta
Gebondenheid op basis van bindmiddel	Hecht
Hoeveelheid (gewicht - aantal)	<ul style="list-style-type: none">• 1,00 kg - 1 stuk
Totaal gewicht	1,00 kg
Identificatiemethode	Vaststelling met monstername
Destructieve handeling voor identificatie	Nee
Opmerking	Notitie hoeveelheden betreft +/- 11 lm Het gewicht en lm is een beredeneerde schatting. Er worden geen rechten verleend aan deze oppervlaktes. De dikte is een schatting die voorkomt uit de monsterplaatsen en is daarom niet altijd representatief.

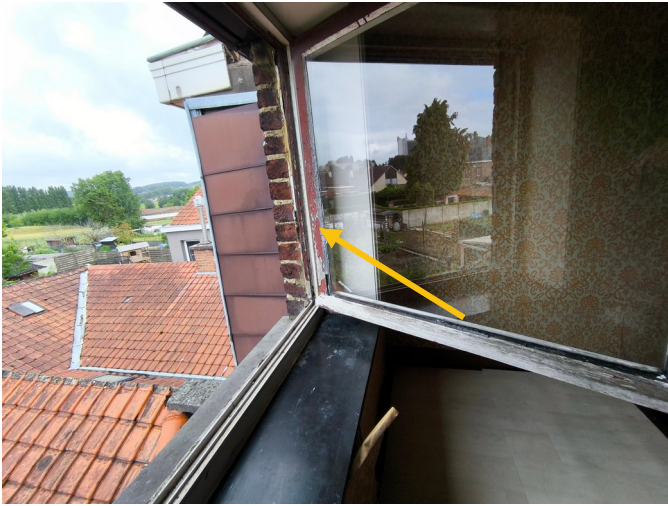
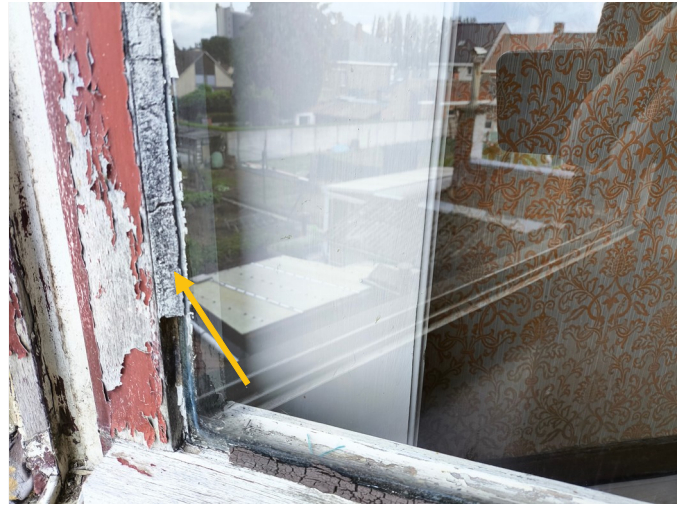
Fiche 29: Kit 1 kozijn-raam (woning) houten raam.

Geen asbest

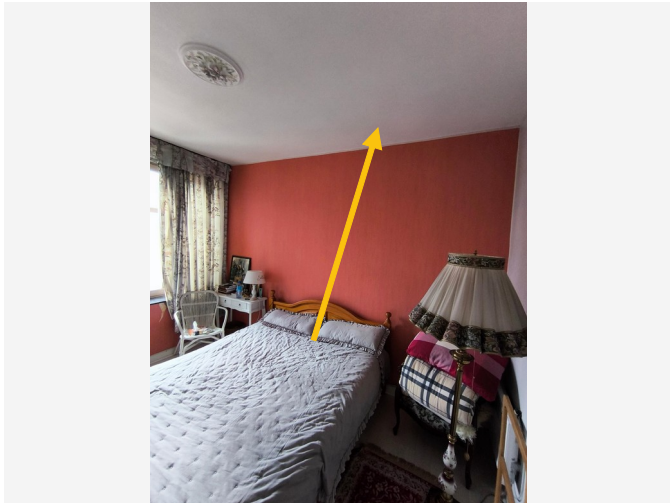
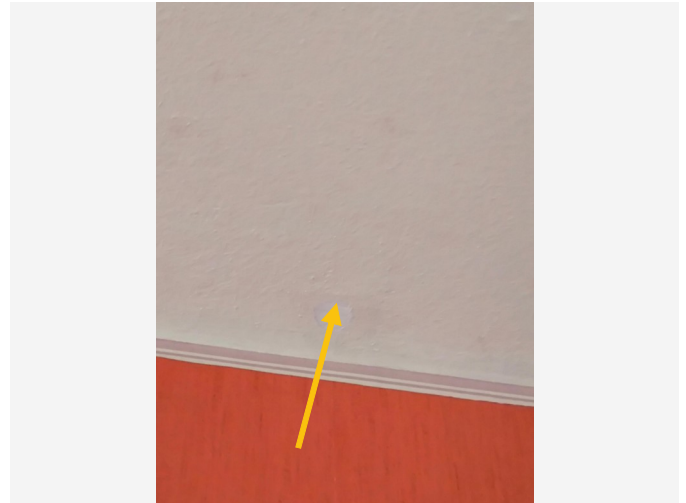
Fiche 30: Plafondpleister.

Geen asbest
