# Asbestinventarisatattest

Leupegemstraat 20, 9700 Oudenaarde

Attestnummer : 20260313-000290.000

Uitgegeven op : 13.03.2026

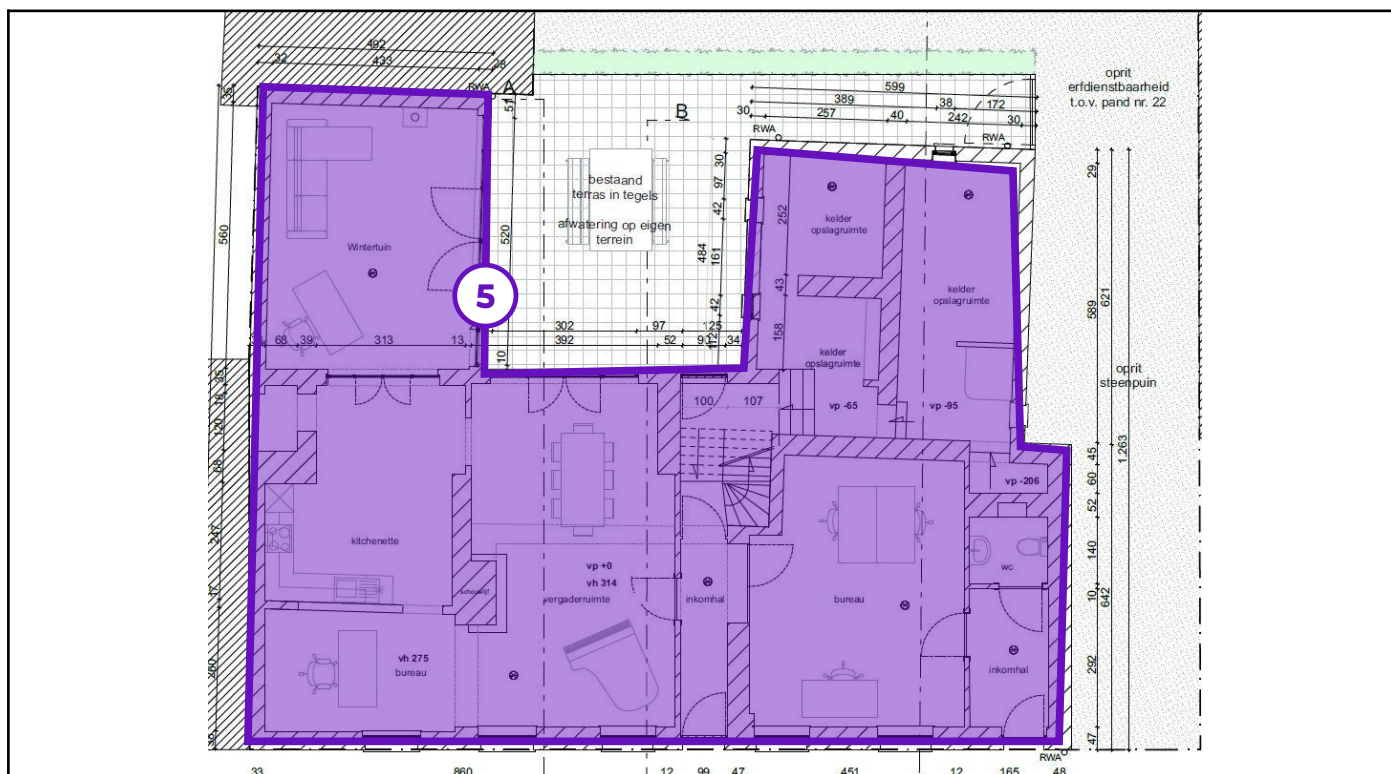
## Plan 1.2: Plan gelijkvloers

| Beschrijving | Type | Actie |
|---|---|---|
| 5. Plafonds uit niet asbestverdacht materiaal | Advies | - |

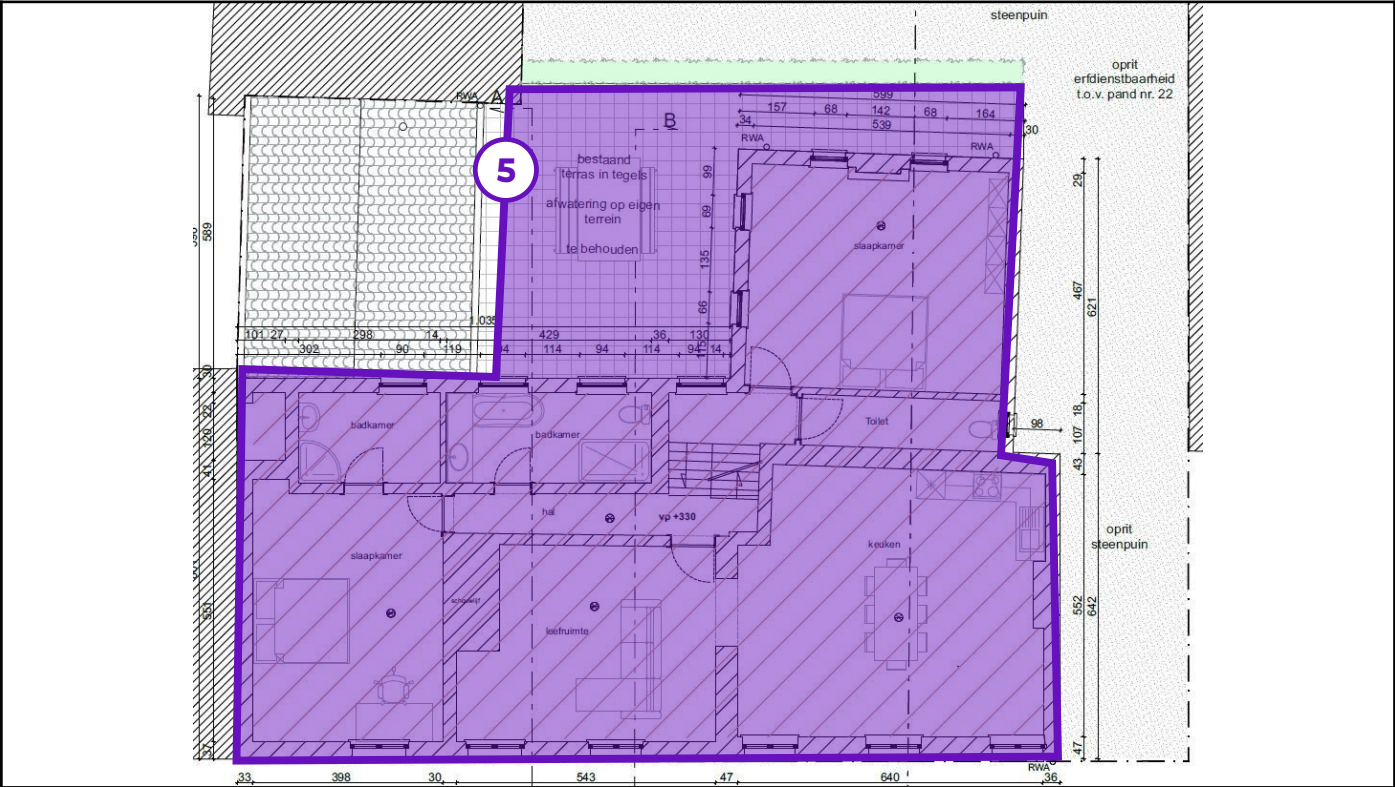
# Plan 1.4: Plan verdieping

| Beschrijving | Type | Actie |
|---|---|---|
| 5. Plafonds uit niet asbestverdacht materiaal | Advies | - |

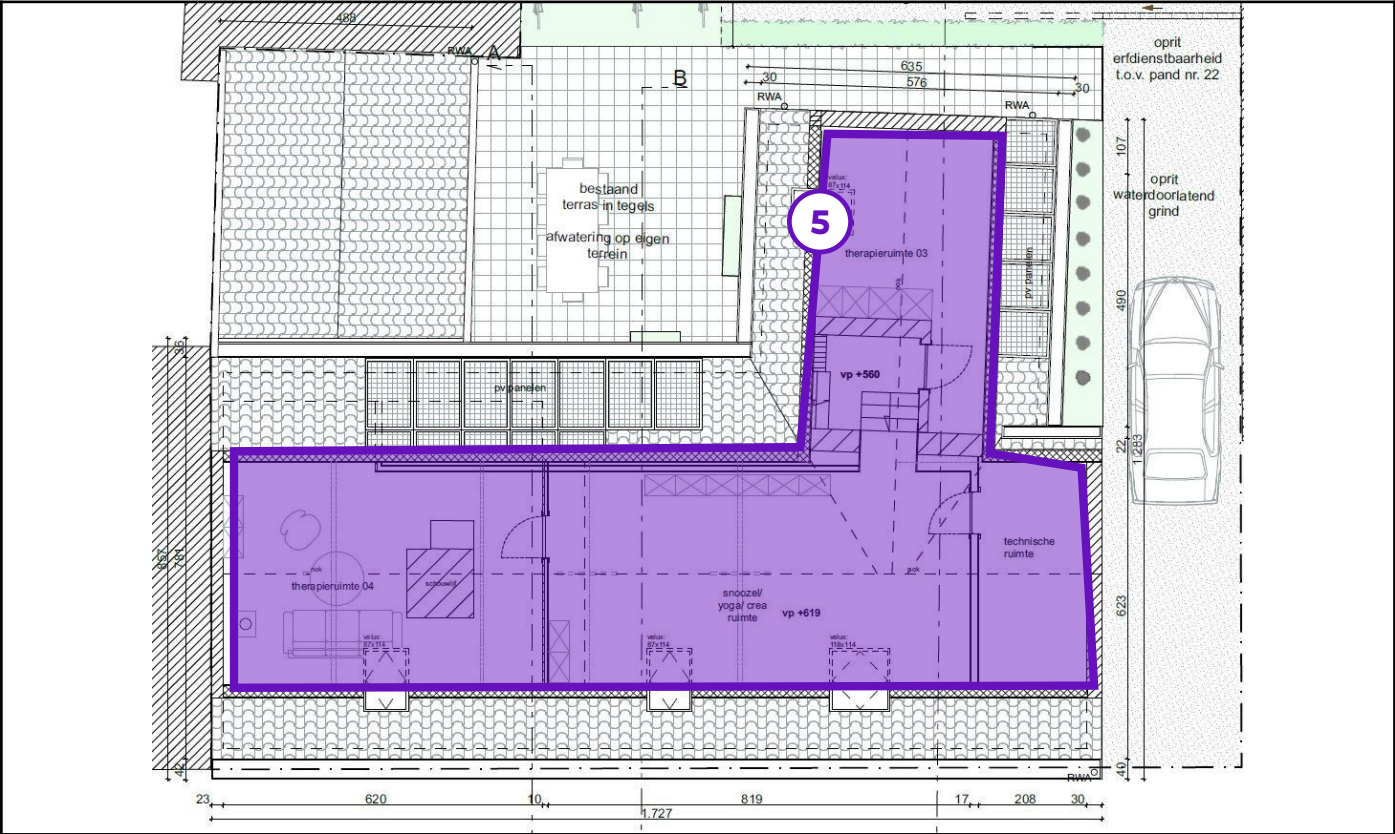
# Plan 1.5: Plan 2de verdieping

| Beschrijving | Type | Actie |
|---|---|---|
| 5. Plafonds uit niet asbestverdacht materiaal | Advies | - |

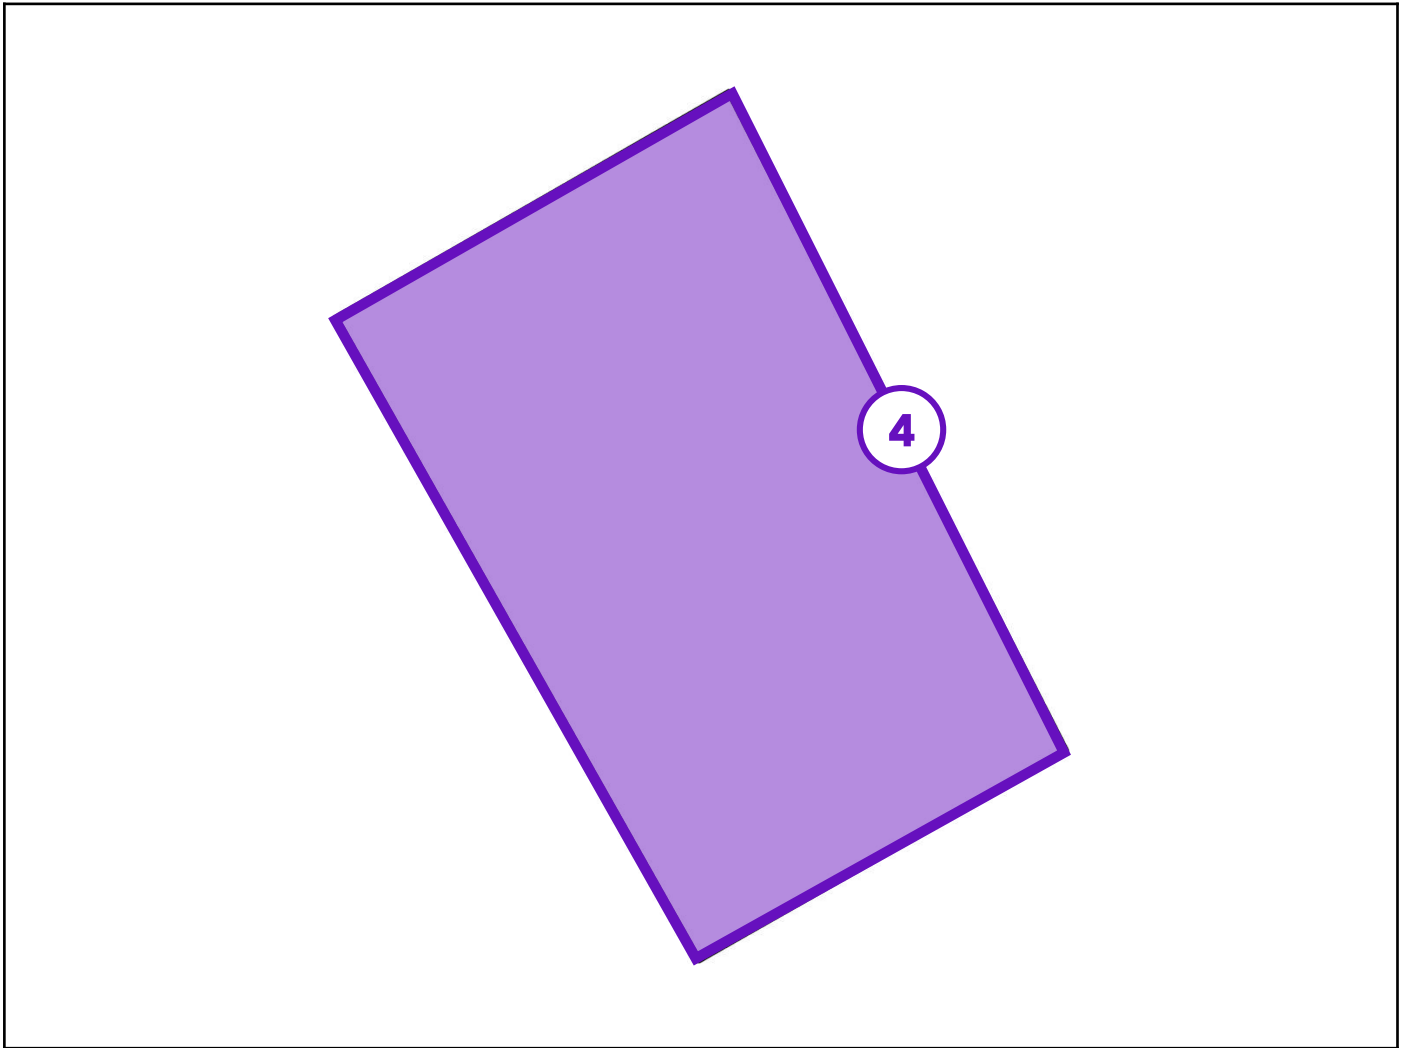
## Plan 2.1: Bijgebouw plan

| Beschrijving | Type | Actie |
|---|---|---|
| 4. Aanbouw | Advies | - |
