# Asbestinventarisatetest

Coupl'Voie 34, 9600 Ronse

Attestnummer : 20260608-000310.000

Uitgegeven op : 08.06.2026

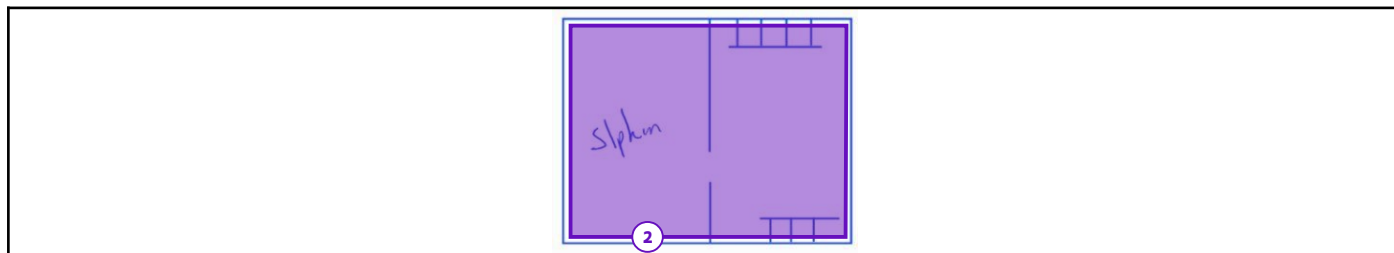
## Plan 1.2: Verdiep

| Beschrijving | Type | Actie |
|---|---|---|
| 2. Plafonds uit niet asbestverdacht materiaal | Advies | - |

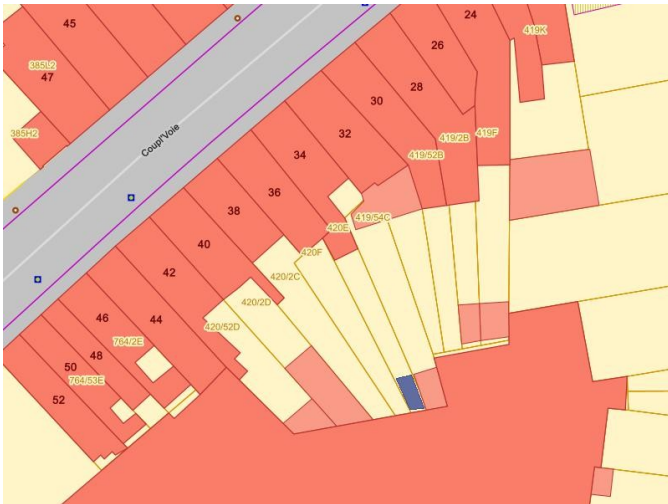
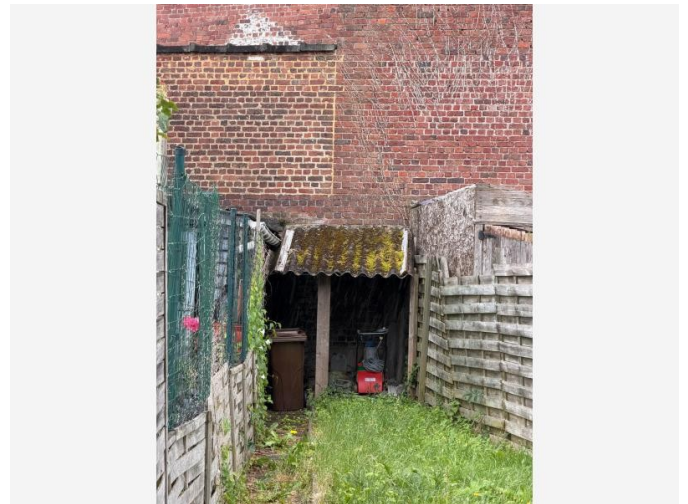
## Zone 2: Afdak

## 1 Asbestmateriaal
