# Asbestinventarisatetest

Fostierlaan 26/0203, 9600 Ronse

Attestnummer : **20251115-000005.000**

Uitgegeven op : **15.11.2025**

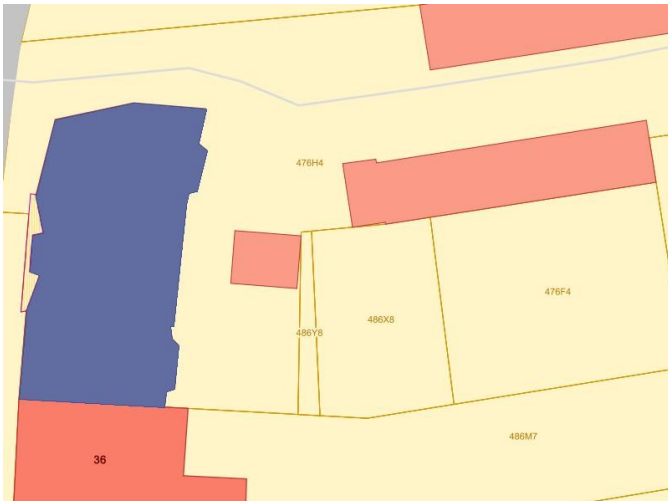
## Zone 1: Hoofdgebouw

- 0 Asbestmaterialen
- 0 Beperkingen
- 0 Uitsluitingen
- 0 Roerende goederen
- 0 Puin, steenslag, (water)bodem
- 0 Adviezen
- 2 Geen asbest**

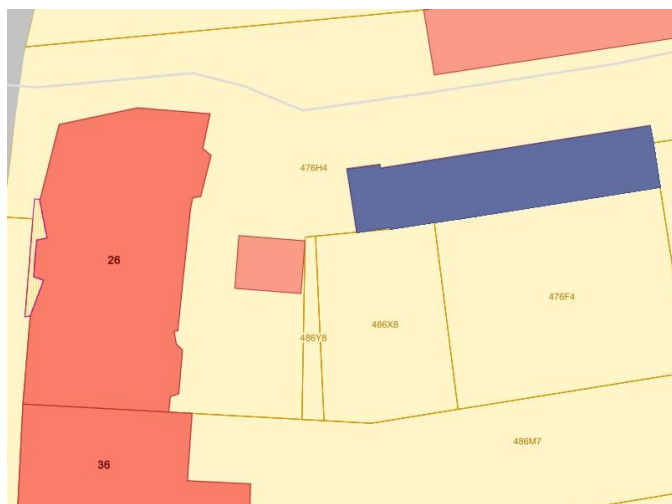
## Zone 2: Garage

- 0 Asbestmaterialen
- 0 Beperkingen
- 0 Uitsluitingen
- 0 Roerende goederen
- 0 Puin, steenslag, (water)bodem
- 0 Adviezen
- 0 Geen asbest
