# Asbestinventarisatattest

Tussenbruggen 14/1, 9700 Oudenaarde

Attestnummer : 20250714-000226.000

## Zone 1: Hoofdgebouw

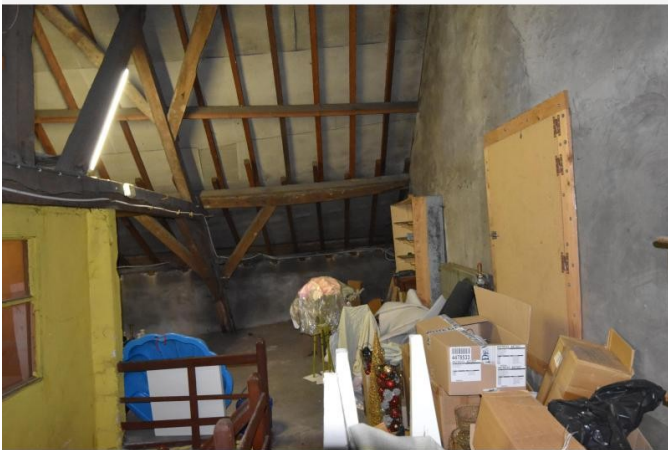
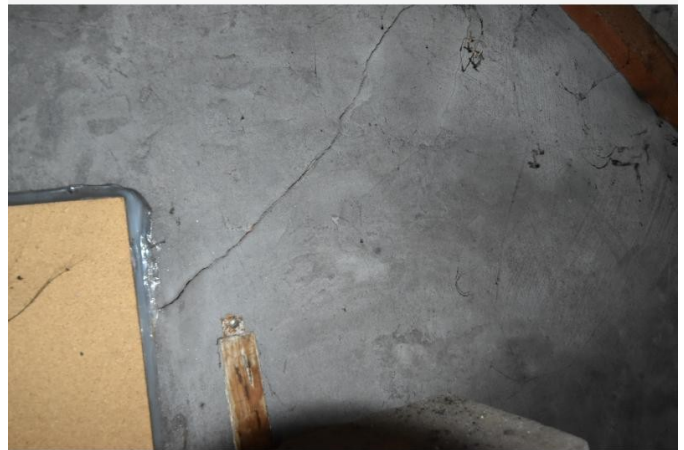
| Opmerking | <p>--&gt; Stalen werden genomen op volgende plaatsen:</p> <ul style="list-style-type: none"><li>- Droge ruimte (Berging).</li><li>- Traphal.</li></ul> <p>--&gt; Er konden geen stalen genomen worden op volgende plaatsen:</p> <ul style="list-style-type: none"><li>- Natte ruimte (Reden: Geen Pleisterwerk aanwezig).</li><li>- Stookruimte (Reden: Niet aanwezig).</li></ul> |
