# Asbestinventarisatetest

Ter Eecken 2/3, 9700 Oudenaarde

Attestnummer : **20240924-000385.000**

## Asbestveilig

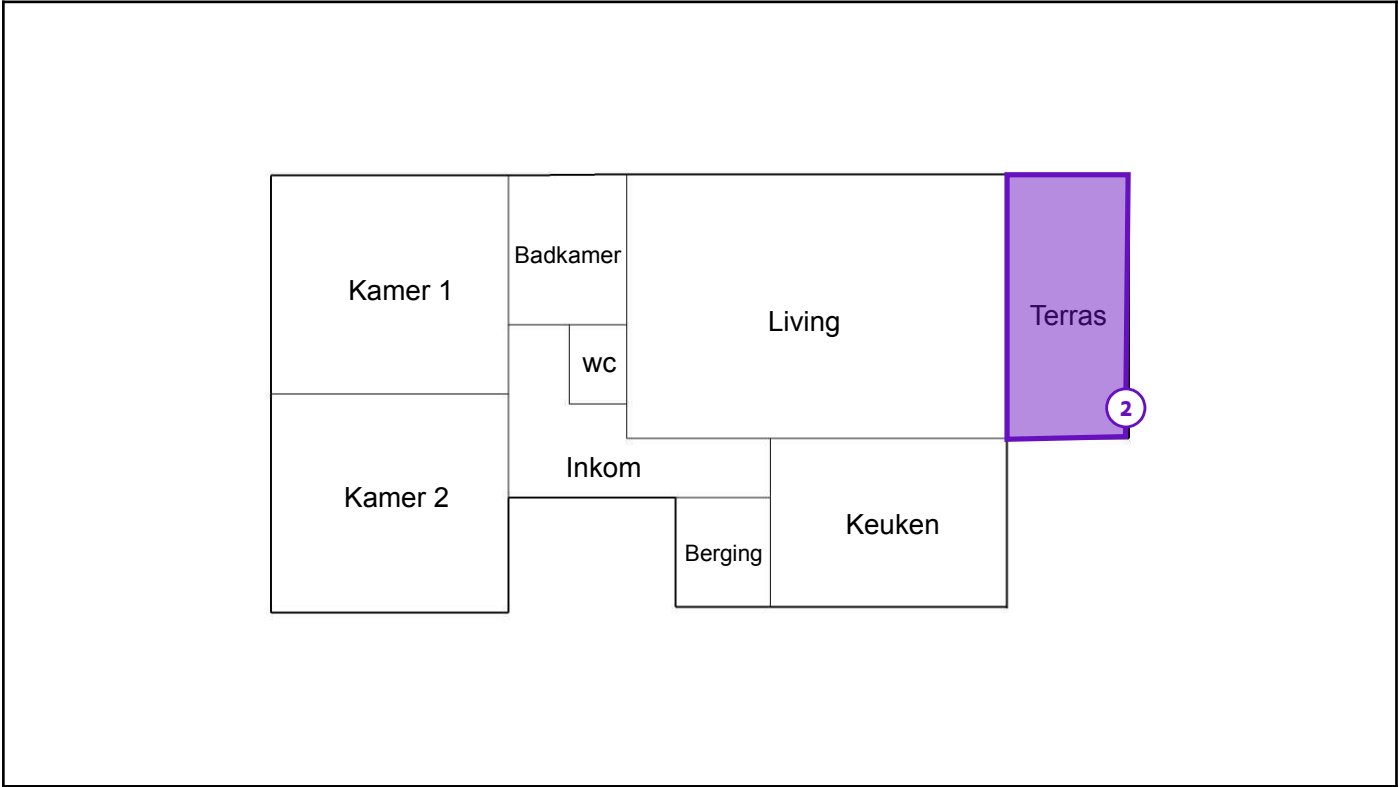
# Plan 1.1: Verdiep 2

| Beschrijving | Type | Actie |
|---|---|---|
| 2. DRAAGSTRUCTUREN BALKON | Advies | - |

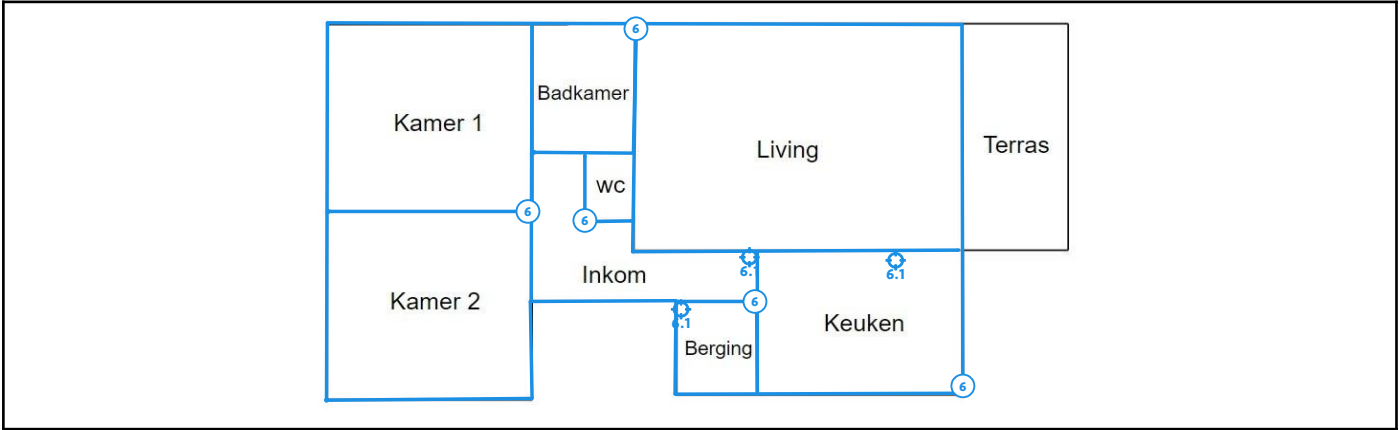
## Plan 1.2: Verdiep 2

| Beschrijving | Type | Actie |
|---|---|---|
| 6. PLEISTER MUREN | Geen asbest | - |
| 6.1 Code: MM01 | Mengmonster | - |

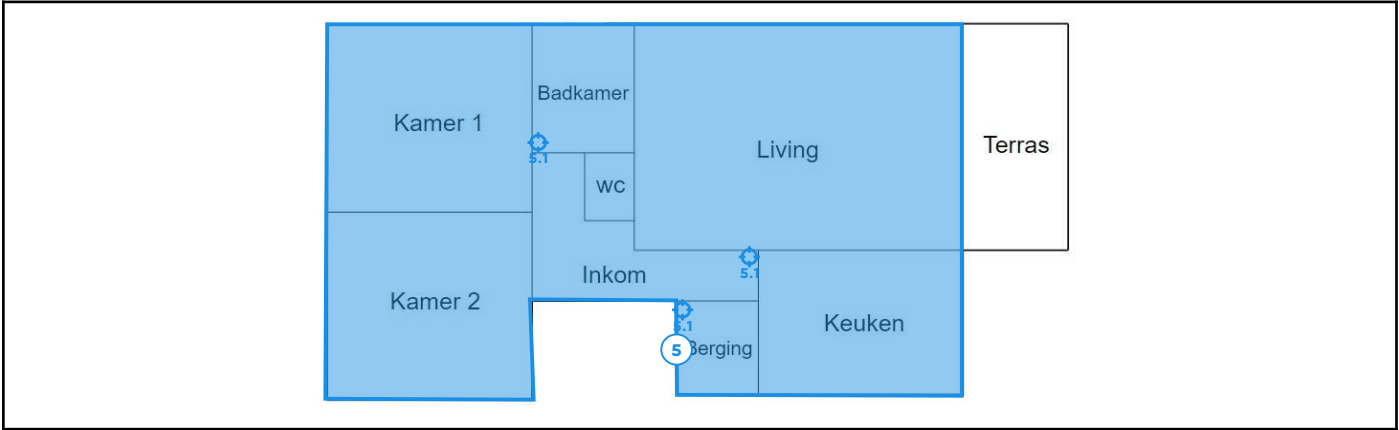
# Plan 1.3: Verdiep 2

| Beschrijving | Type | Actie |
|---|---|---|
| 5. PLEISTER PLAFOND | Geen asbest | - |
| 5.1 Code: MM02 | Mengmonster | - |
