# Asbestinventarisatetest

Priestersstraat 6, 9600 Ronse

Attestnummer : 20240815-000039.000

Uitgegeven op : 15.08.2024

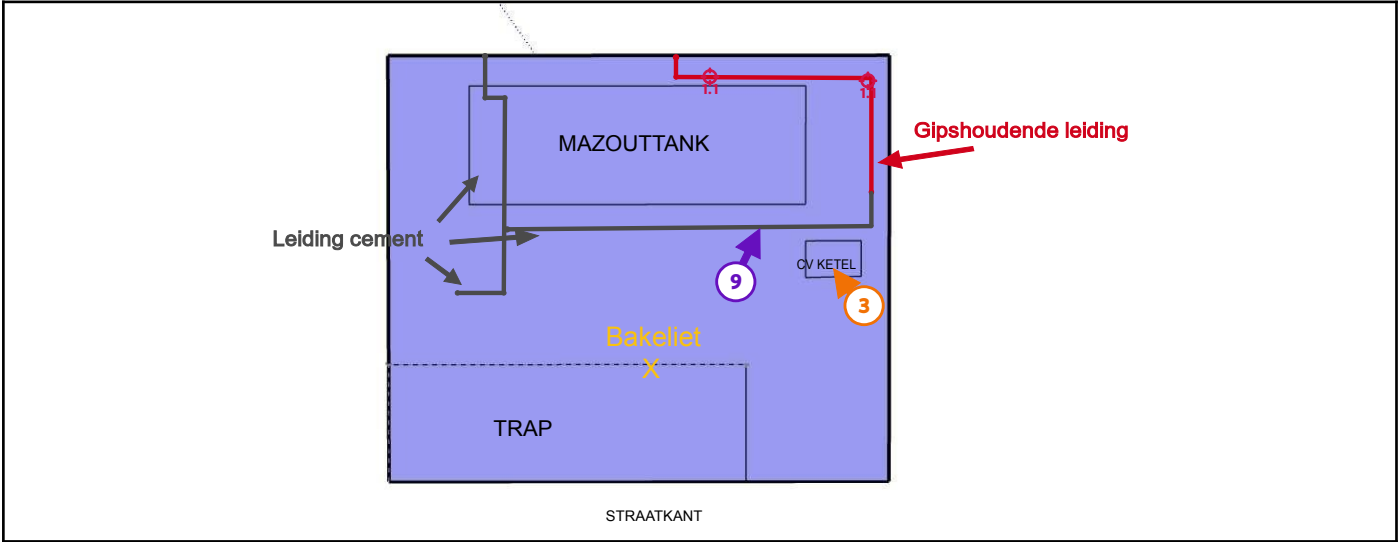
# Plan 1.6: Kelder straatkant nr 6

| Beschrijving | Type | Actie |
|---|---|---|
| 9. CEMENT RONDON LEIDING | Beperking | - |

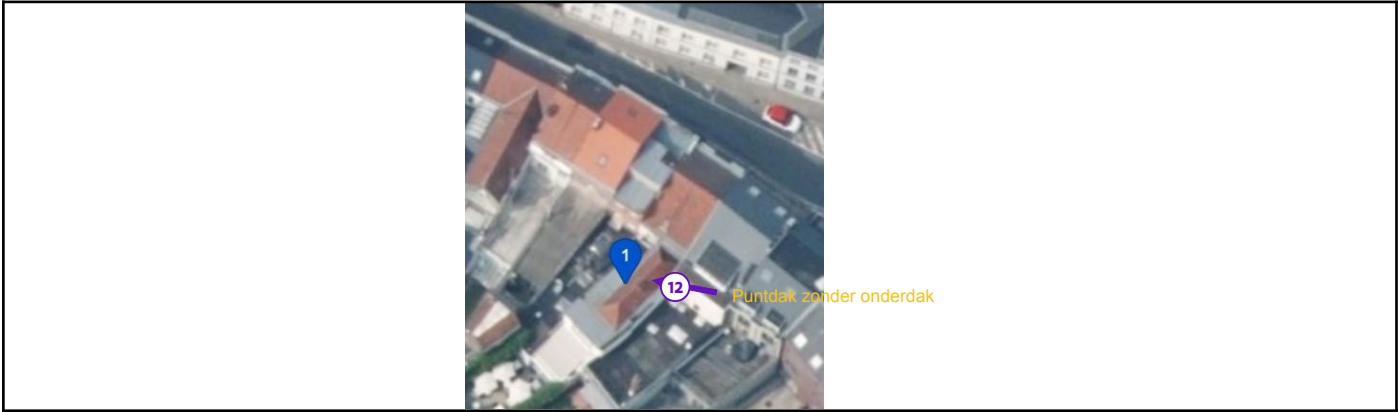
# Plan 1.9: Foto dak geopunt

| Beschrijving | Type | Actie |
|---|---|---|
| 12. ONDERDAK PUNTDAK OP 1E VERDIEPING | Advies | - |
