# Asbestinventarisatetest

Ruyffelaerekoer 26, 9600 Ronse

Attestnummer : 20250919-000067.000

**Niet-asbestveilig**

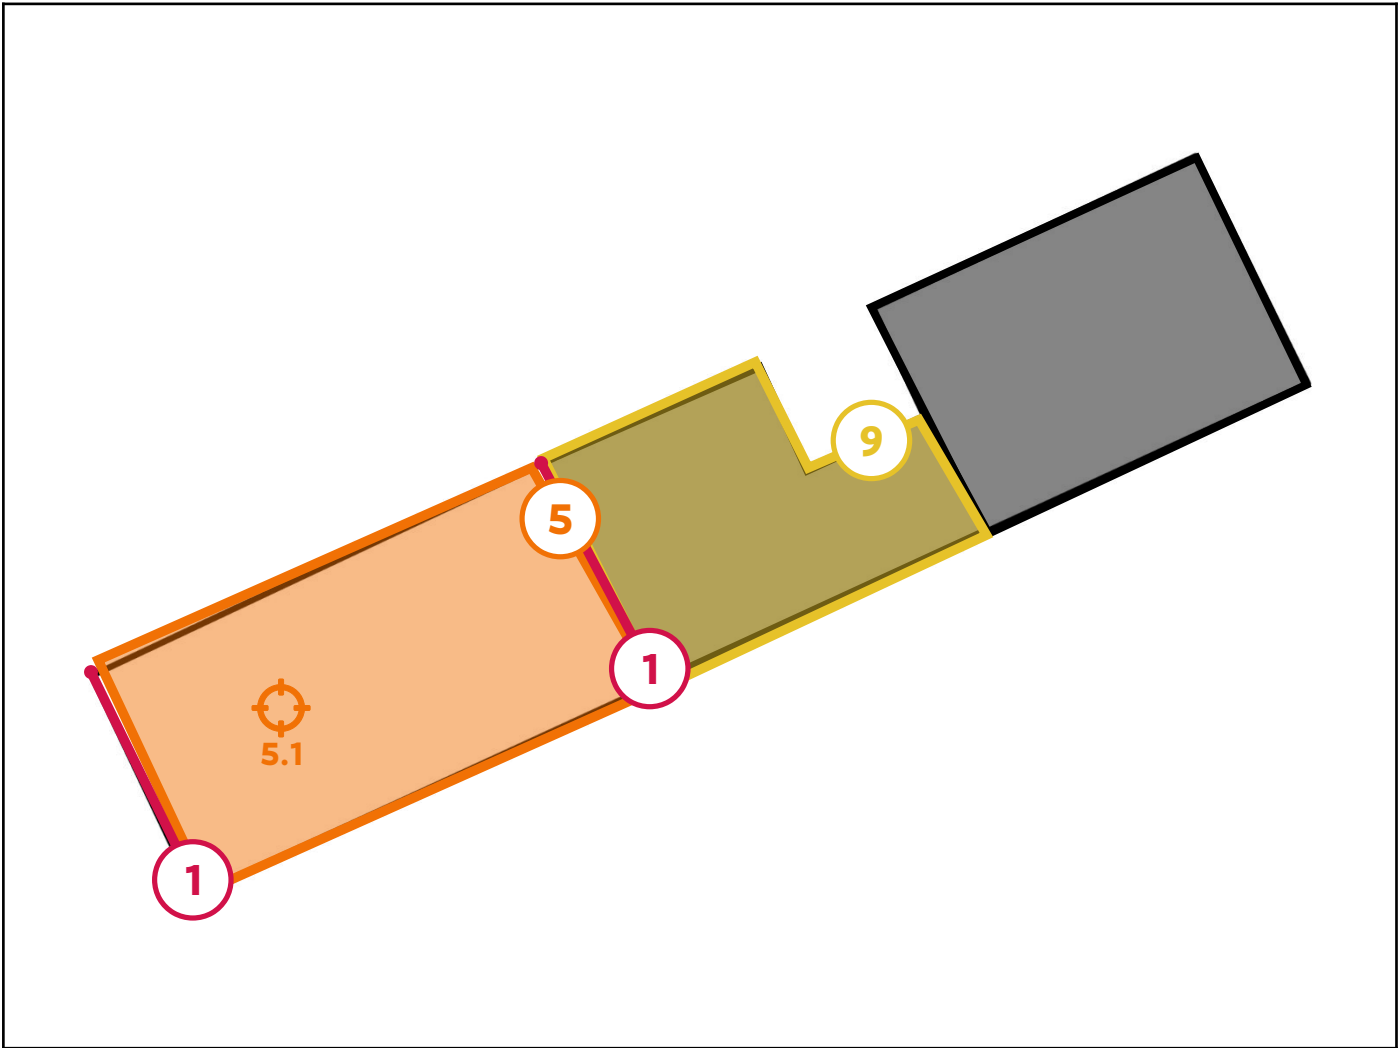
# Plan 1.4: Woning daken

| Beschrijving | Type | Actie |
|---|---|---|
| 9. Roofing plat dak | Asbestmateriaal | Zorgvuldig beheren |

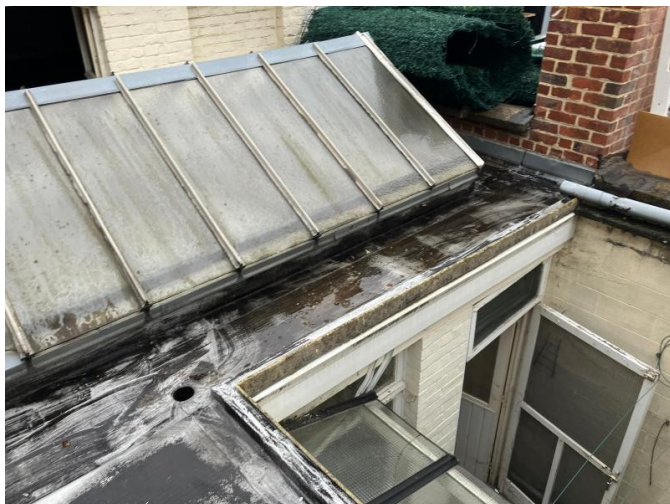
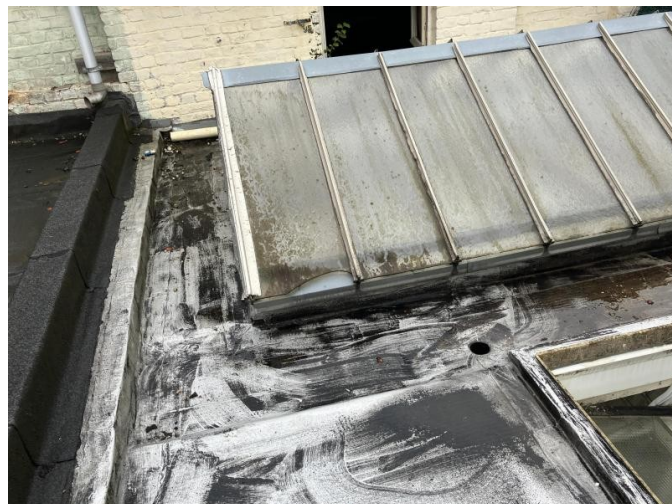
| Opmerking | De hoeveelheid is een schatting |

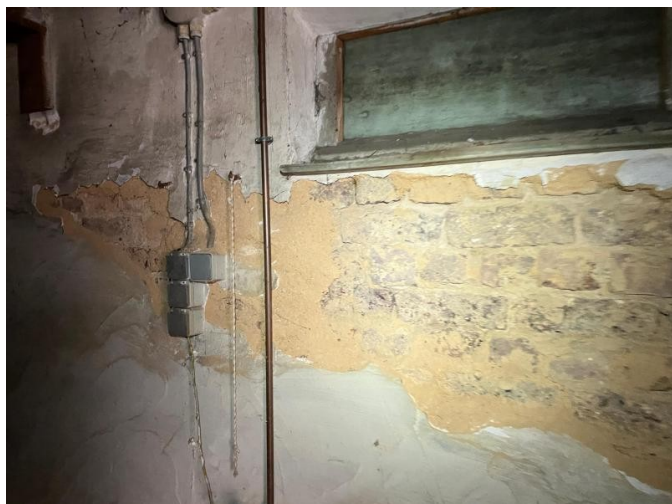
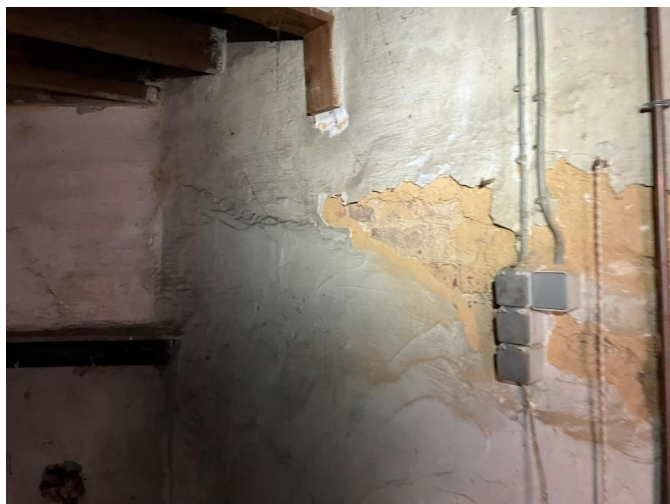
| Opmerking | De hoeveelheid is een schatting. |
