# Asbestinventarisatattest

Hogerlucht 37A, 9600 Ronse

Attestnummer : 20260528-000234.000

Uitgegeven op : 28.05.2026

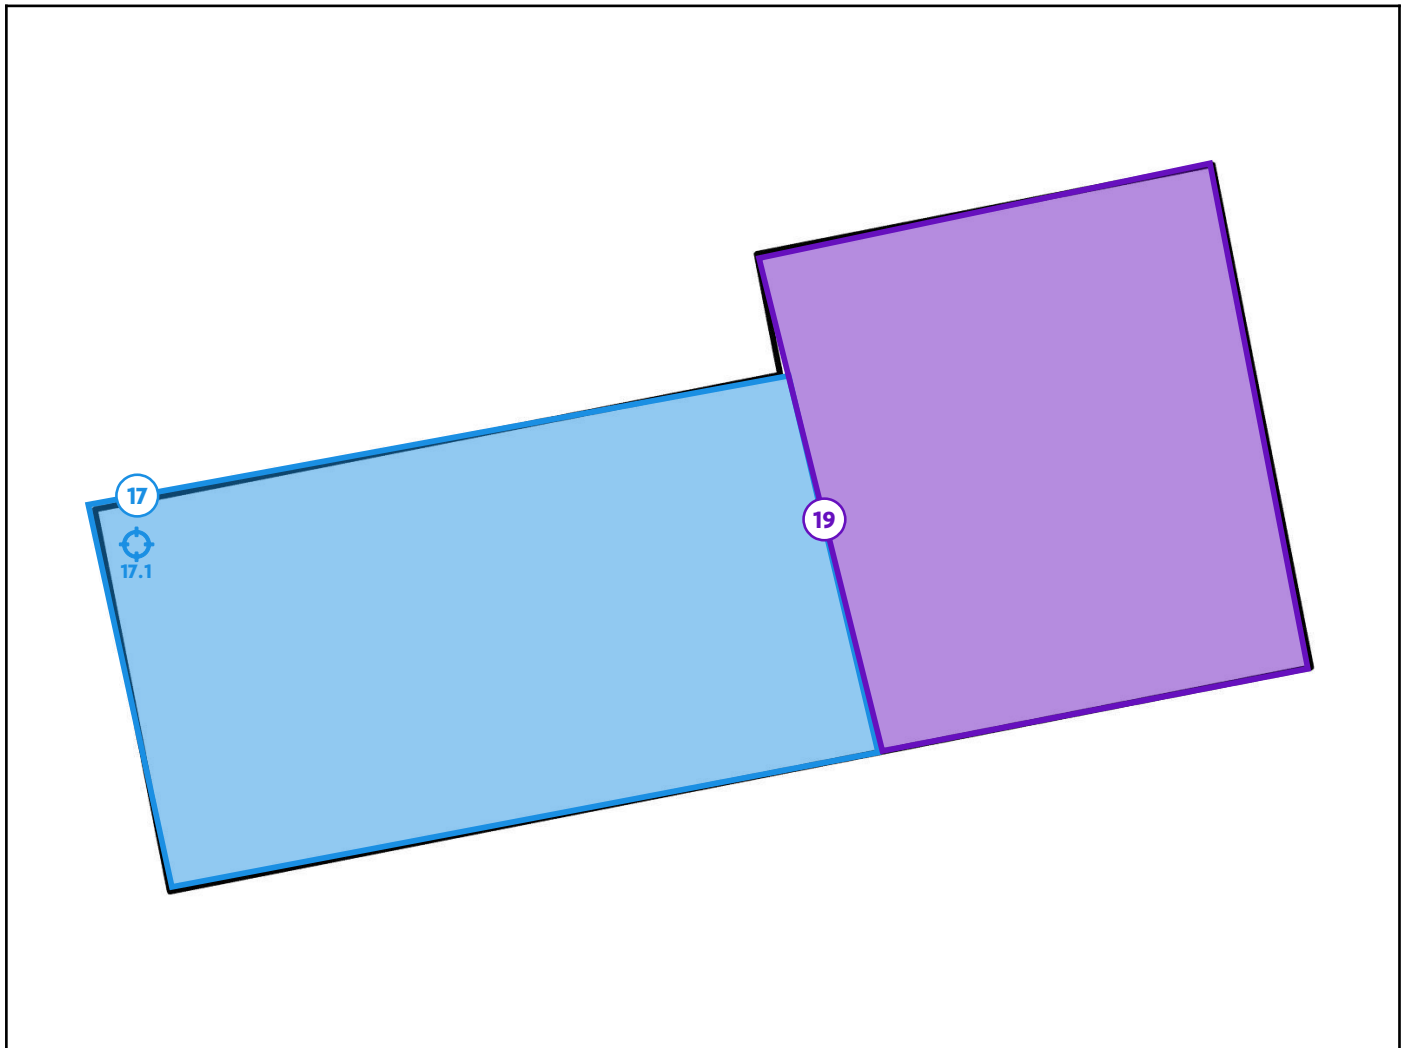
## Plan 2.1: Bijgebouw plan

| Beschrijving | Notitie | Terug te vinden op plannen |
|---|---|---|
| Fiche 19: Dakbedekking (anders dan leien of golfplaten) | De dakbedekking bestaat uit plastic platen en is niet asbestverdacht. | Plan 2.1: Bijgebouw plan<br>Plan 3.1: Constructie plan |

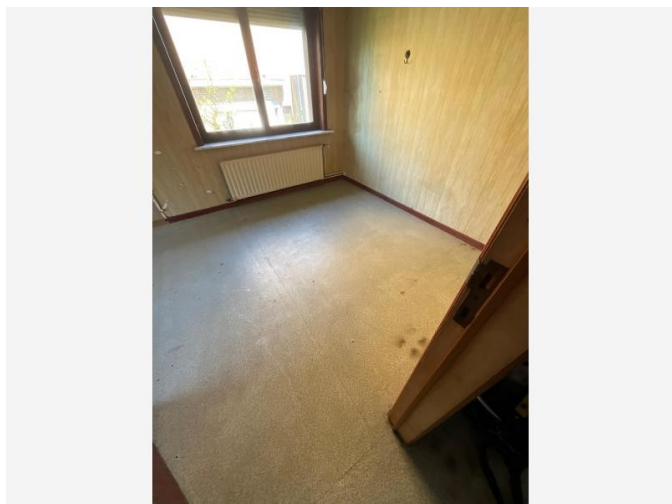
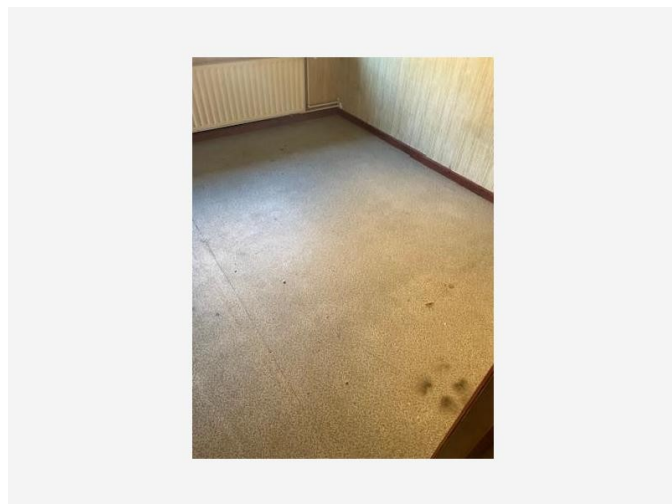
| Basis voor advies | De asbestdeskundige beoordeelt het materiaal als niet-asbestverdacht. |
