# Asbestinventarisatetest

Floréal 145, 9600 Ronse

Attestnummer : 20250824-000066.001

Uitgegeven op : 25.08.2025

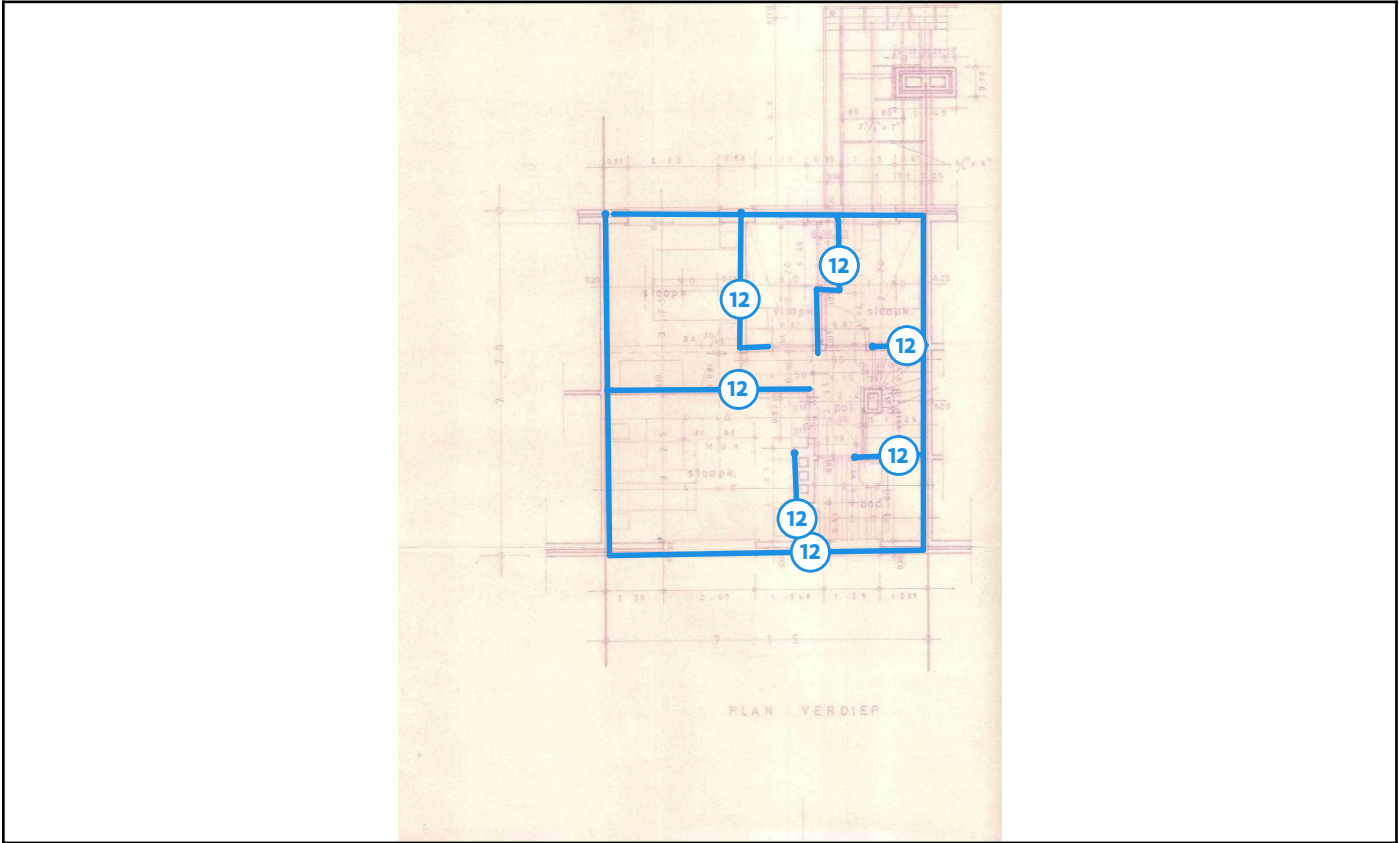
# Plan 1.5: Plan verdieping

| Beschrijving | Type | Actie |
|---|---|---|
| 12. Pleisterwerk wanden | Geen asbest | - |

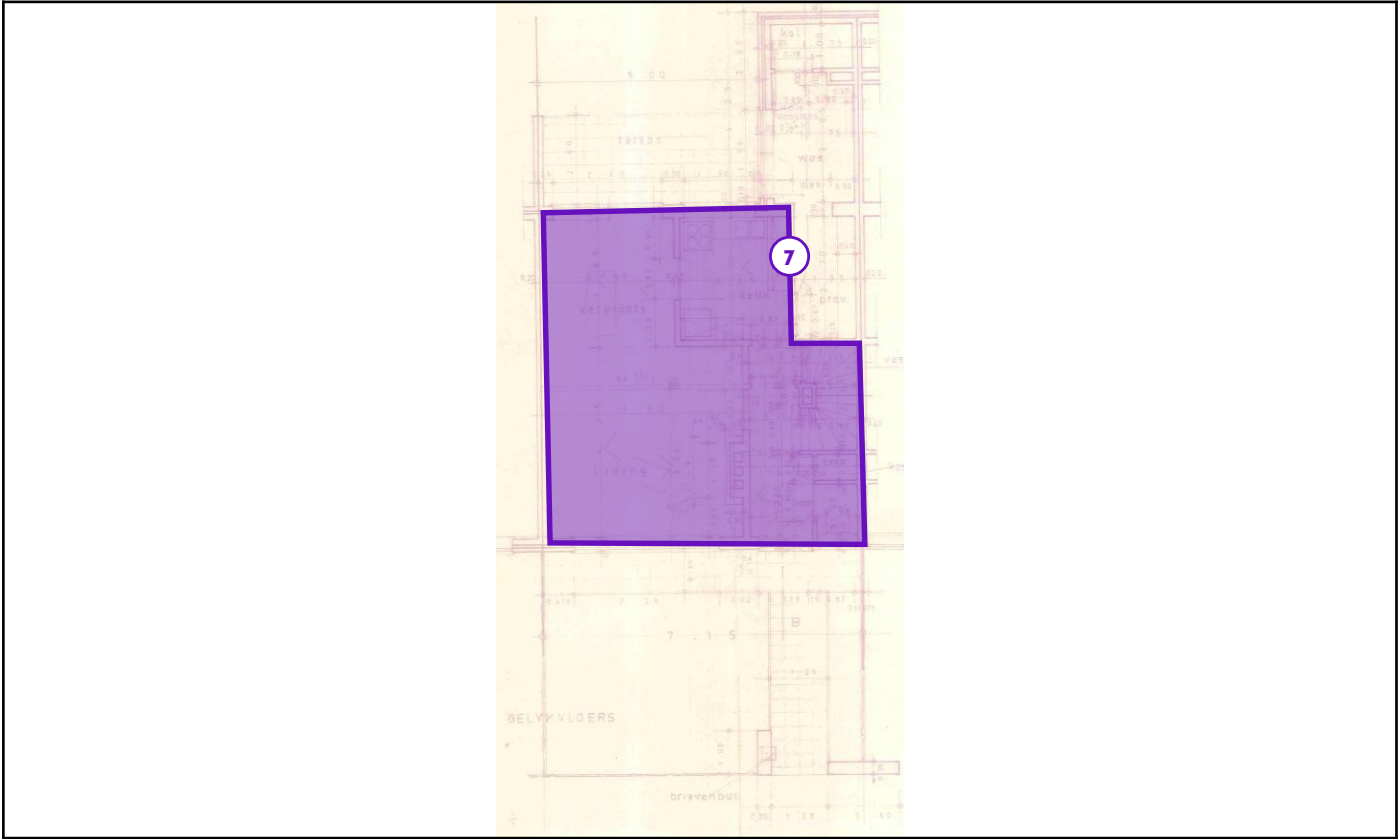
# Plan 1.6: Plan gelijkvloers

| Beschrijving | Type | Actie |
|---|---|---|
| 7. Vloertegels | Advies | - |
