# Asbestinventarisatetest

Franklin Rooseveltplein 11/0301, 9600 Ronse

Attestnummer : 20230714-000156.000

Uitgegeven op : 14.07.2023

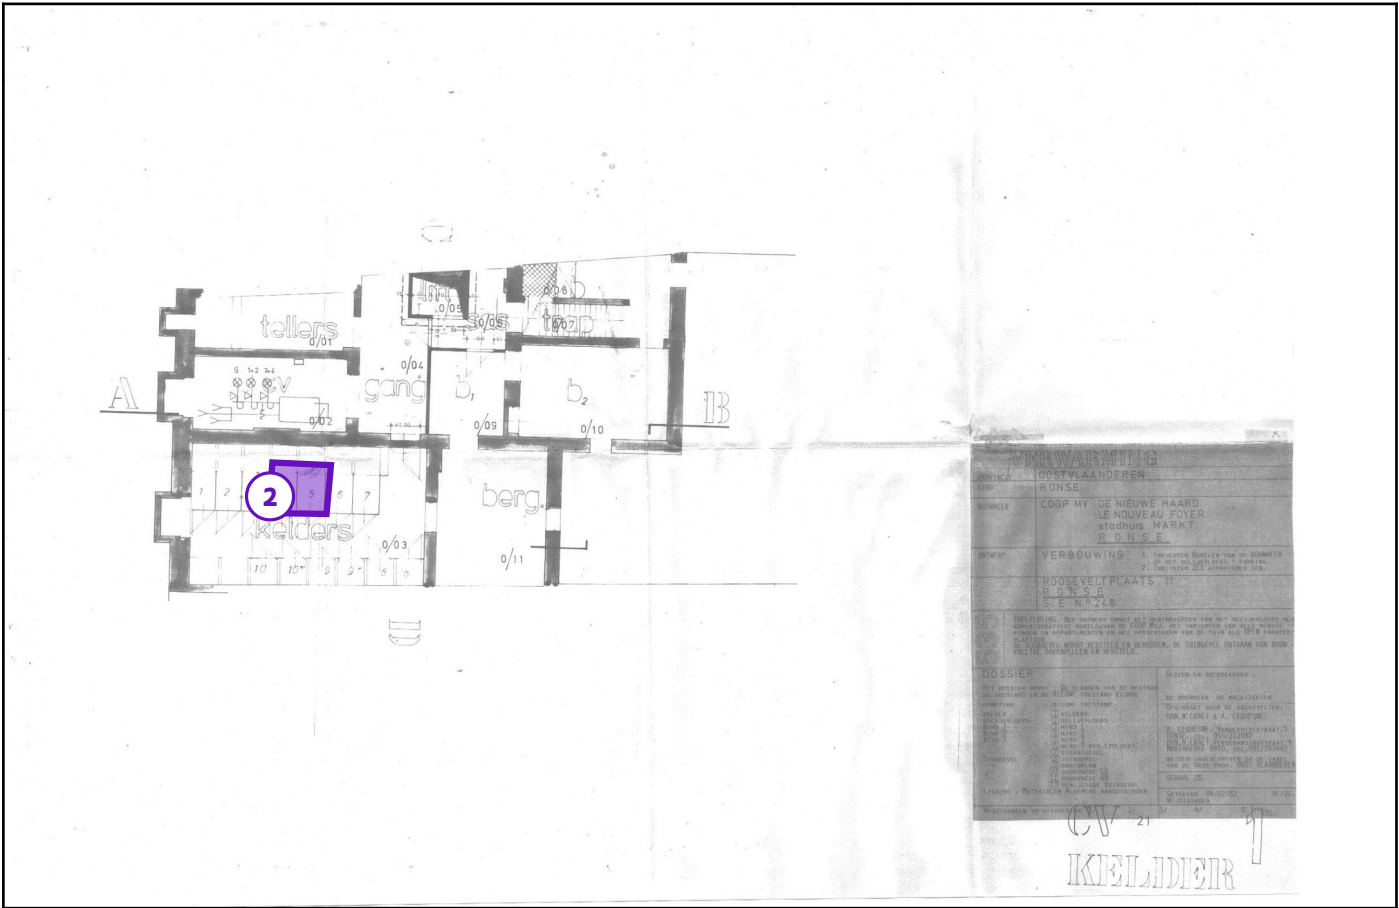
# Plan 1.1: Kelder

| Beschrijving | Type | Actie |
|---|---|---|
| 2. berging | Advies | - |

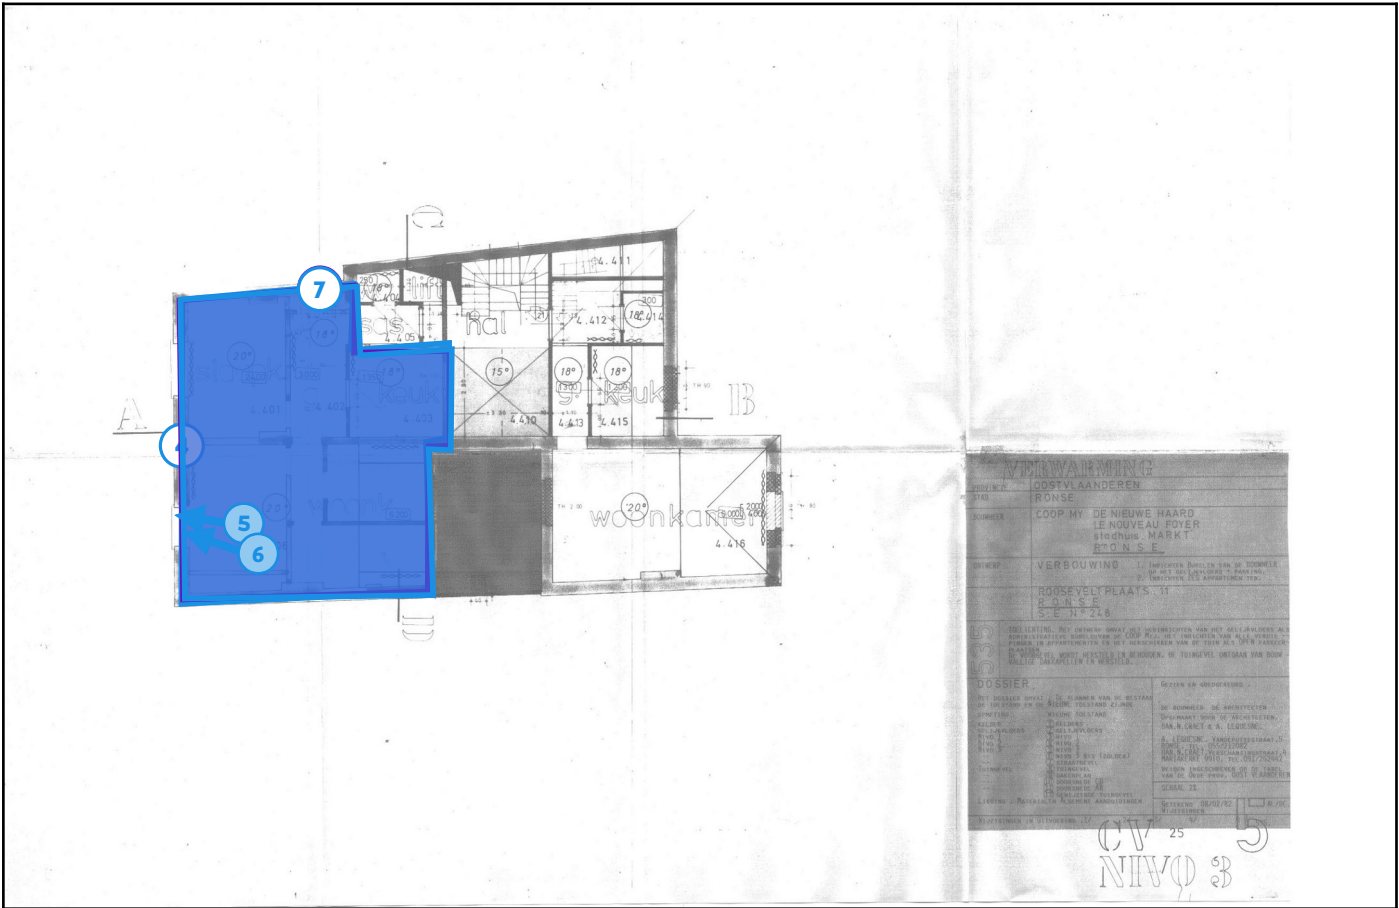
# Plan 1.2: 3e verdieping app nr 11/301

| Beschrijving | Type | Actie |
|---|---|---|
| 3. plafond | Advies | - |
| 4. pleisterwerk muur | Geen asbest | - |
| 5. mastiek glas/schrijnwerk | Geen asbest | - |
| 7. vloerzeil | Geen asbest | - |
