# Asbestinventarisatetest

Pontstraat 18, 9681 Maarkedal

Attestnummer : 20250516-000330.000

**Niet-asbestveilig**

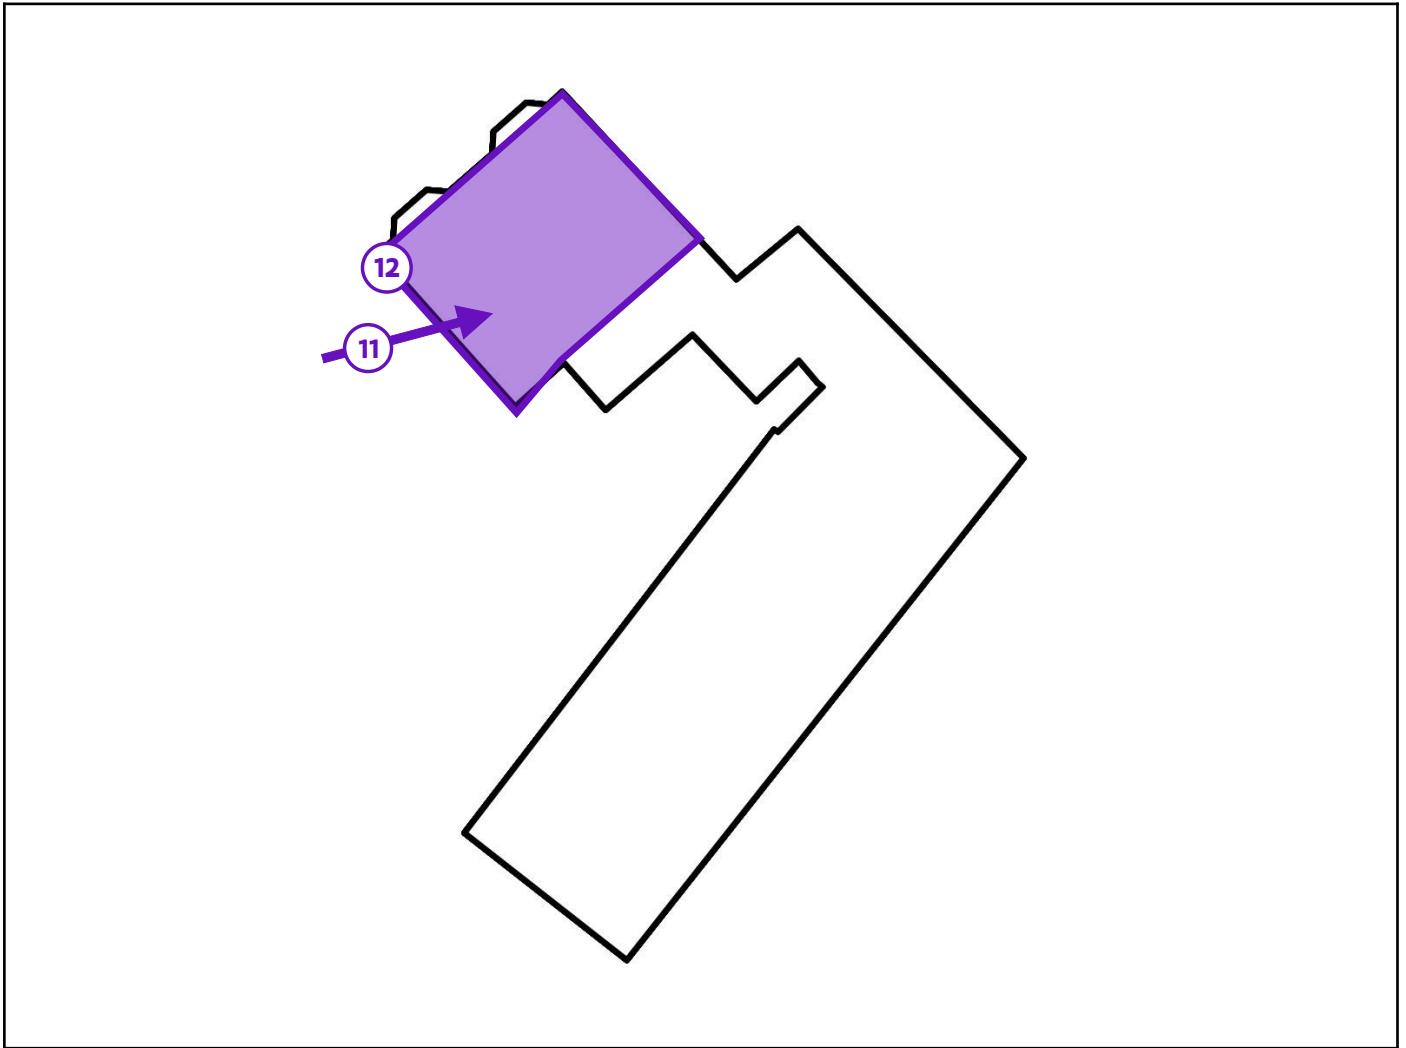
## Plan 1.8: Woning met veranda plan - zolder

| Beschrijving | Type | Actie |
|---|---|---|
| 12. Onderdak woning | Beperking | - |

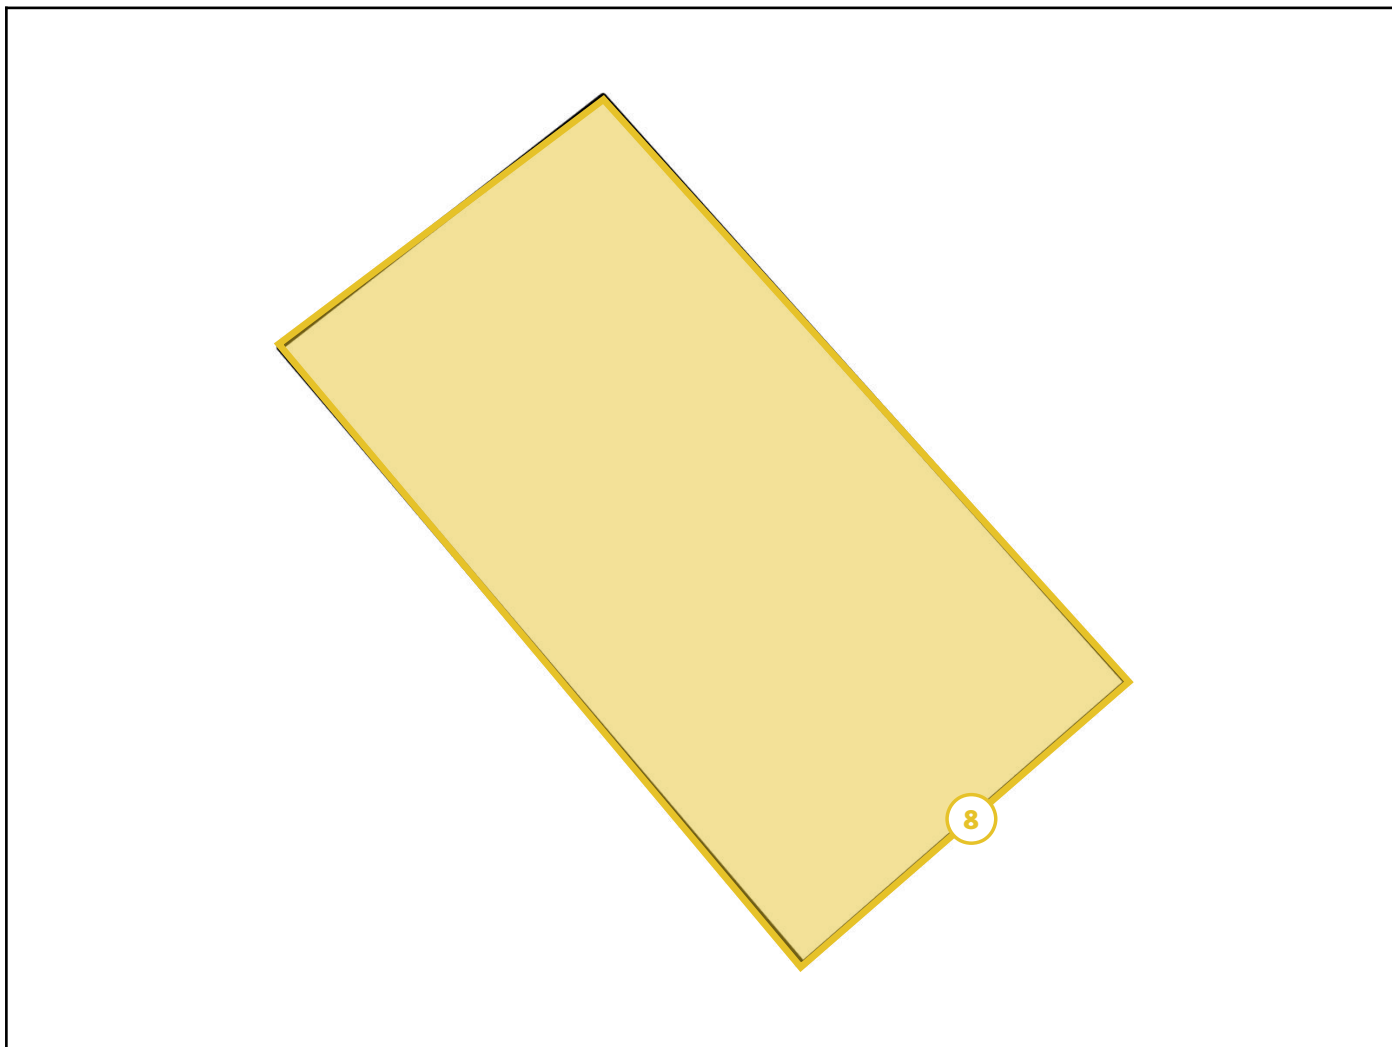
## Plan 2.1: Garage plan

| Beschrijving | Type | Actie |
|---|---|---|
| 8. *Roofing platdak garage - geen staalname | Asbestmateriaal | Zorgvuldig beheren |
