Asbestinventarisatetest

Bevrijdingslaan 39, 8572 Anzegem

Attestnummer : 20260526-000465.000

Niet-asbestveilig

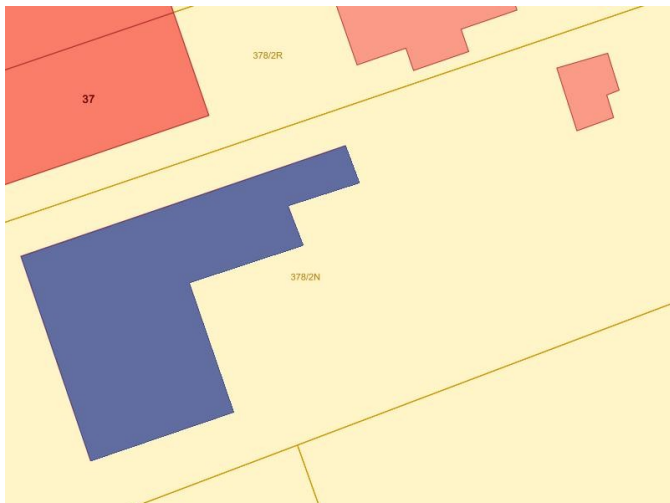
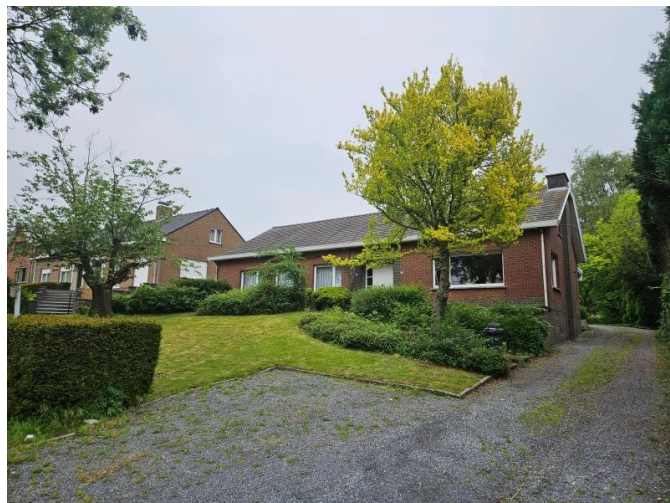
Zone 1: Woning & 2 garage's

- 2 Asbestmaterialen**
- 0 Beperkingen
- 0 Uitsluitingen
- 0 Roerende goederen
- 0 Puin, steenslag, (water)bodem
- 1 Advies**
- 7 Geen asbest**

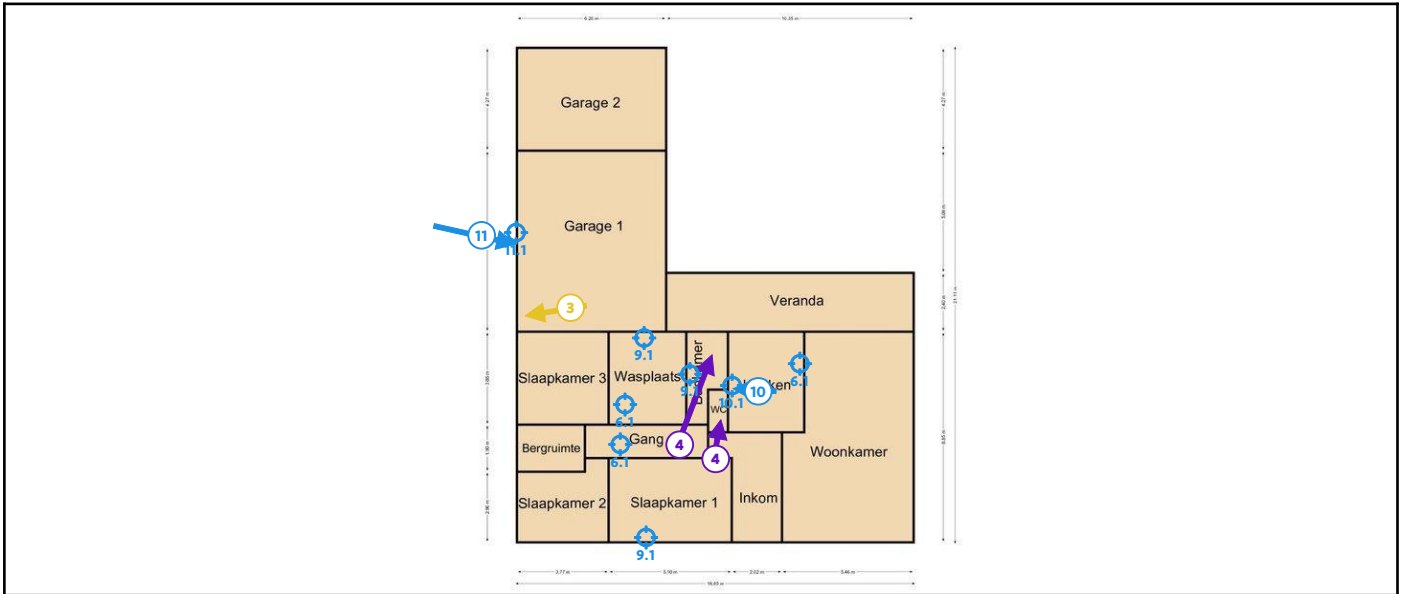
Plan 1.1: Gelijkvloers

Beschrijving	Type	Actie
3. dichtingen stookketel	Asbestmateriaal	Zorgvuldig beheren
4. tegellijm faiencetegels	Advies	-
6. pleisterwerk plafonds	Geen asbest	-
6.1 Code: st2 pleisterwerk plafonds	Mengmonster	-
9. pleisterwerk muren	Geen asbest	-
9.1 Code: st1 pleisterwerk muren	Mengmonster	-
10. viltlaag onderkant spoelbak	Geen asbest	-
10.1 Code: st6 viltlaag onderkant spoelbak	Puntmonster	-
11. afdichtingsmateriaal (mastiek, kit, ...) aan schrijnwerk	Geen asbest	-
11.1 Code: st7 mastiek schrijnwerk	Puntmonster	-

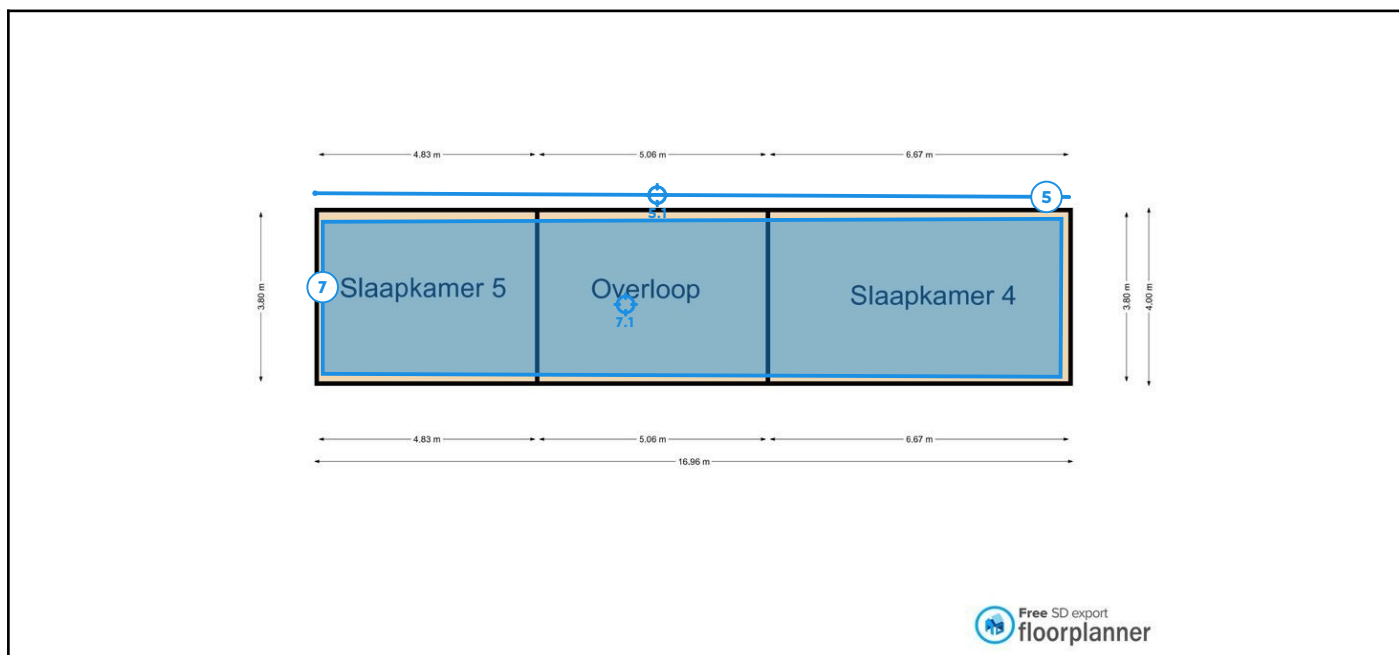
Plan 1.2: 1e verdieping

Beschrijving	Type	Actie
5. buisisolatie zolder	Geen asbest	-
5.1 Code: st4 buisisolatie zolder	Puntmonster	-
7. vloerzeil zolder	Geen asbest	-
7.1 Code: st5 vloerzeil zolder	Puntmonster	-

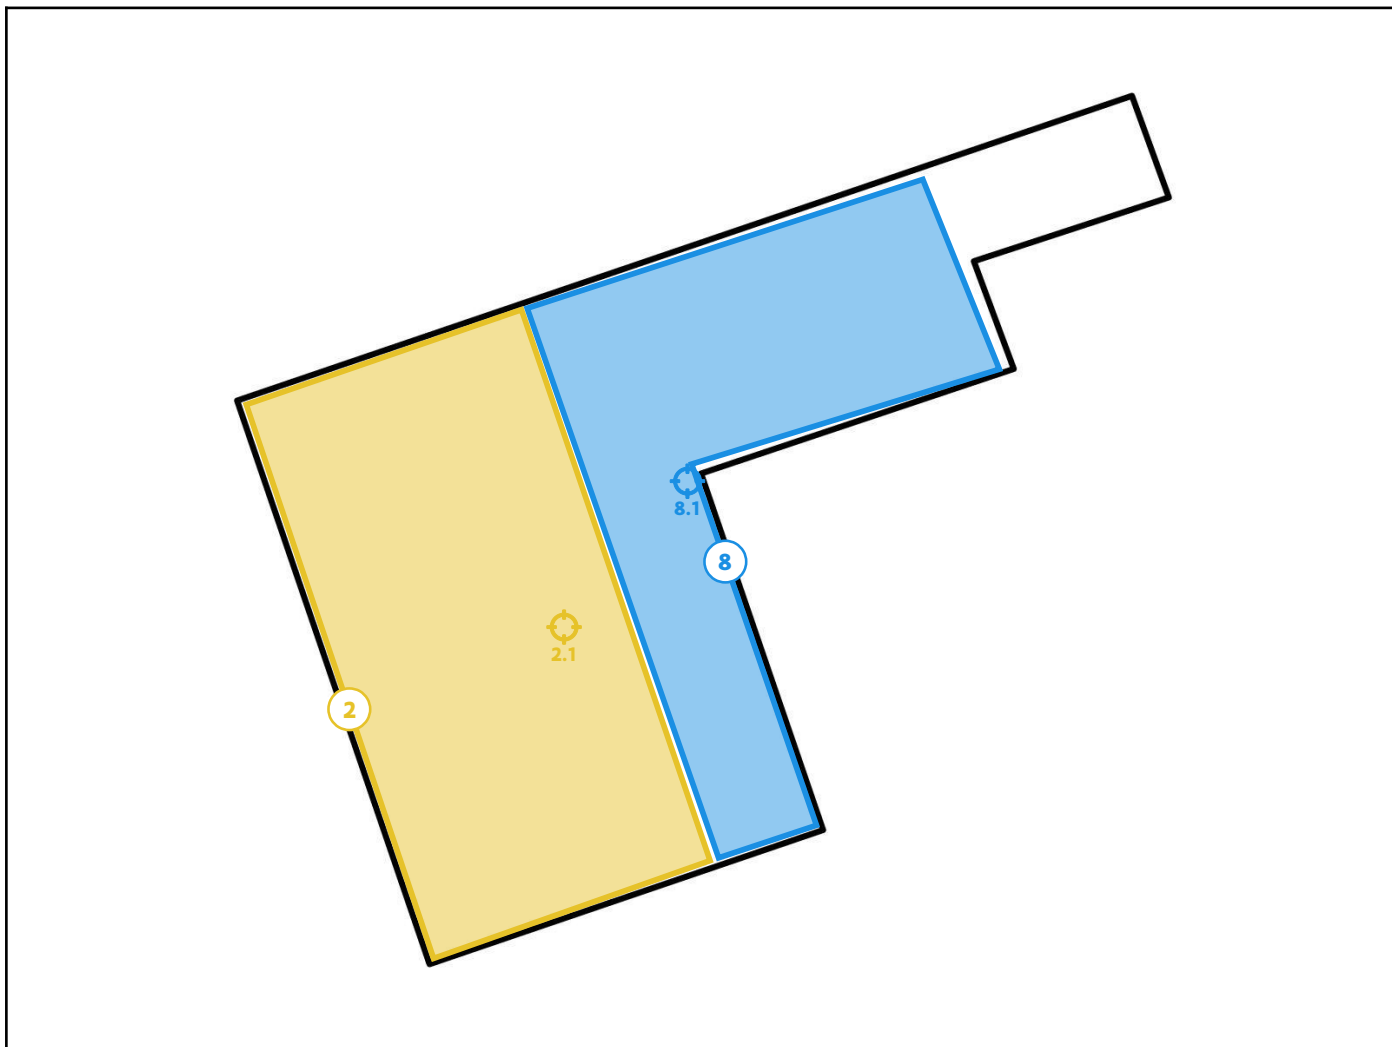
Plan 1.3: Dakplan

Beschrijving	Type	Actie
2. onderdak menuiserie	Asbestmateriaal	Zorgvuldig beheren
2.1 Code: st3 onderdak menuiserie	Puntmonster	-
8. roofing plat dak	Geen asbest	-
8.1 Code: st9 roofing plat dak	Puntmonster	-

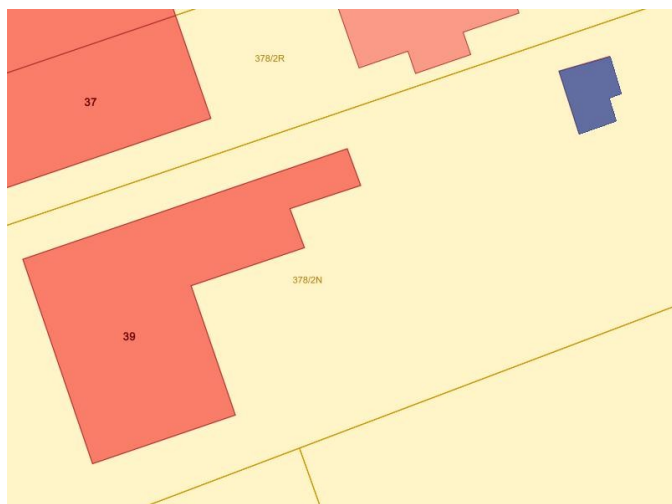
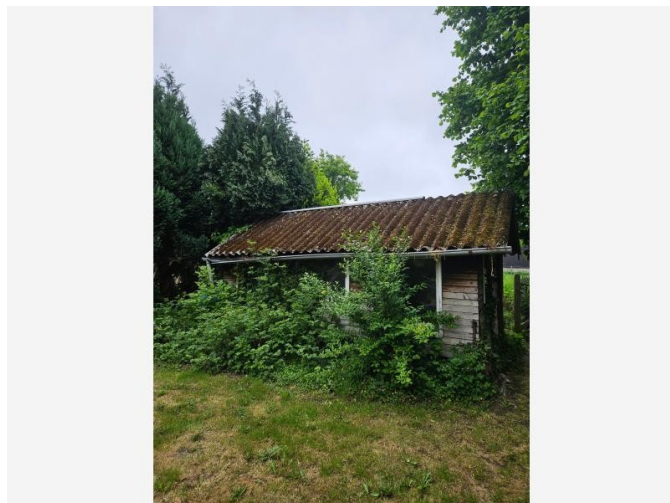
Zone 2: Tuinhuis

1 Asbestmateriaal

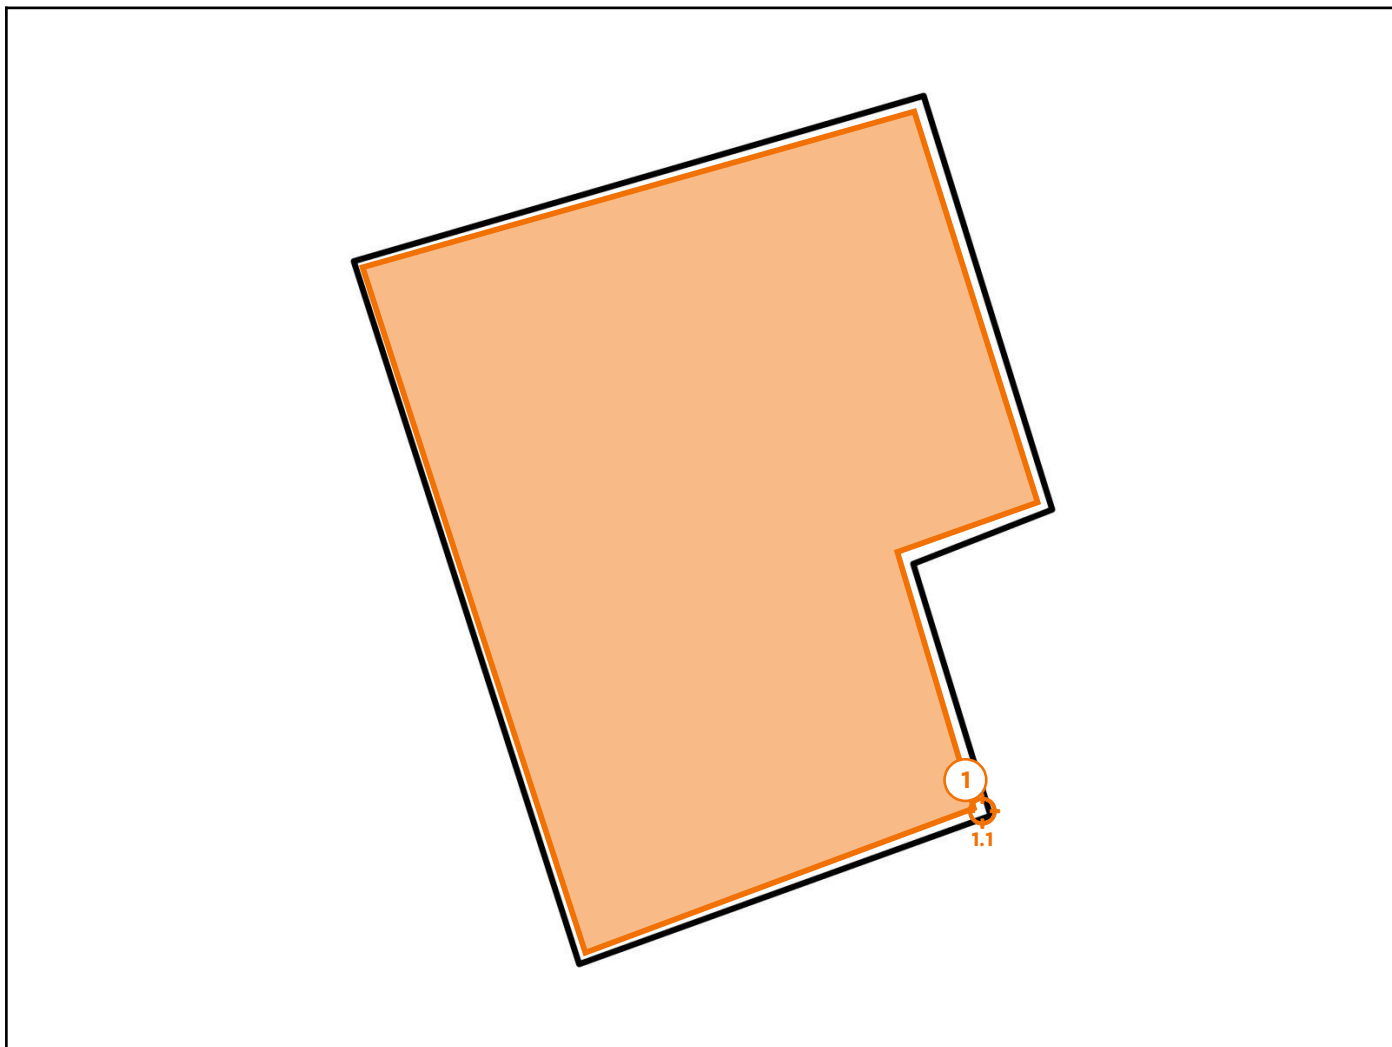
Plan 2.1: Bijgebouw plan

Beschrijving	Type	Actie
1. golfplaat tuinhuis	Asbestmateriaal	Verwijderen
1.1 Code: st8 golfplaat tuinhuis	Puntmonster	-

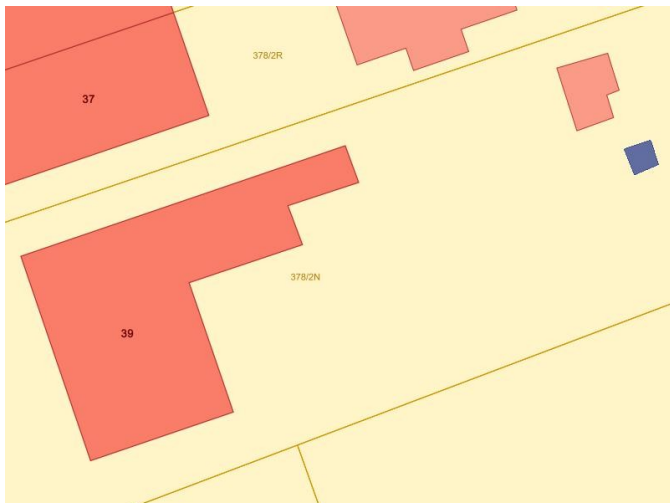
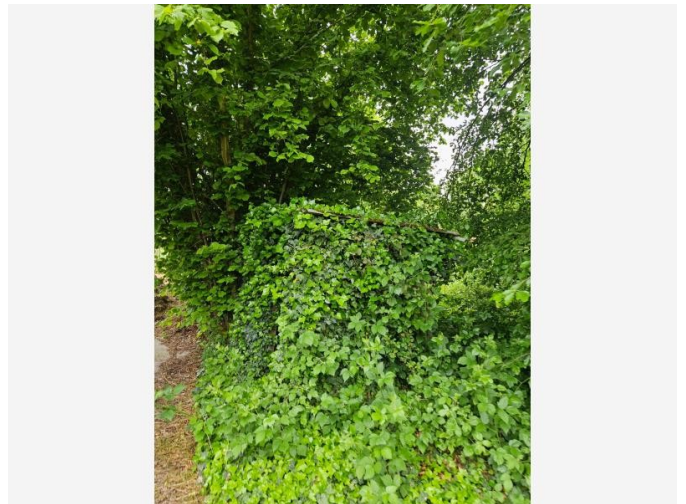
Zone 3: Berghokje overgroeid

- 1 Asbestmateriaal**
- 0 Beperkingen
- 0 Uitsluitingen
- 0 Roerende goederen
- 0 Puin, steenslag, (water)bodem
- 0 Adviezen
- 0 Geen asbest

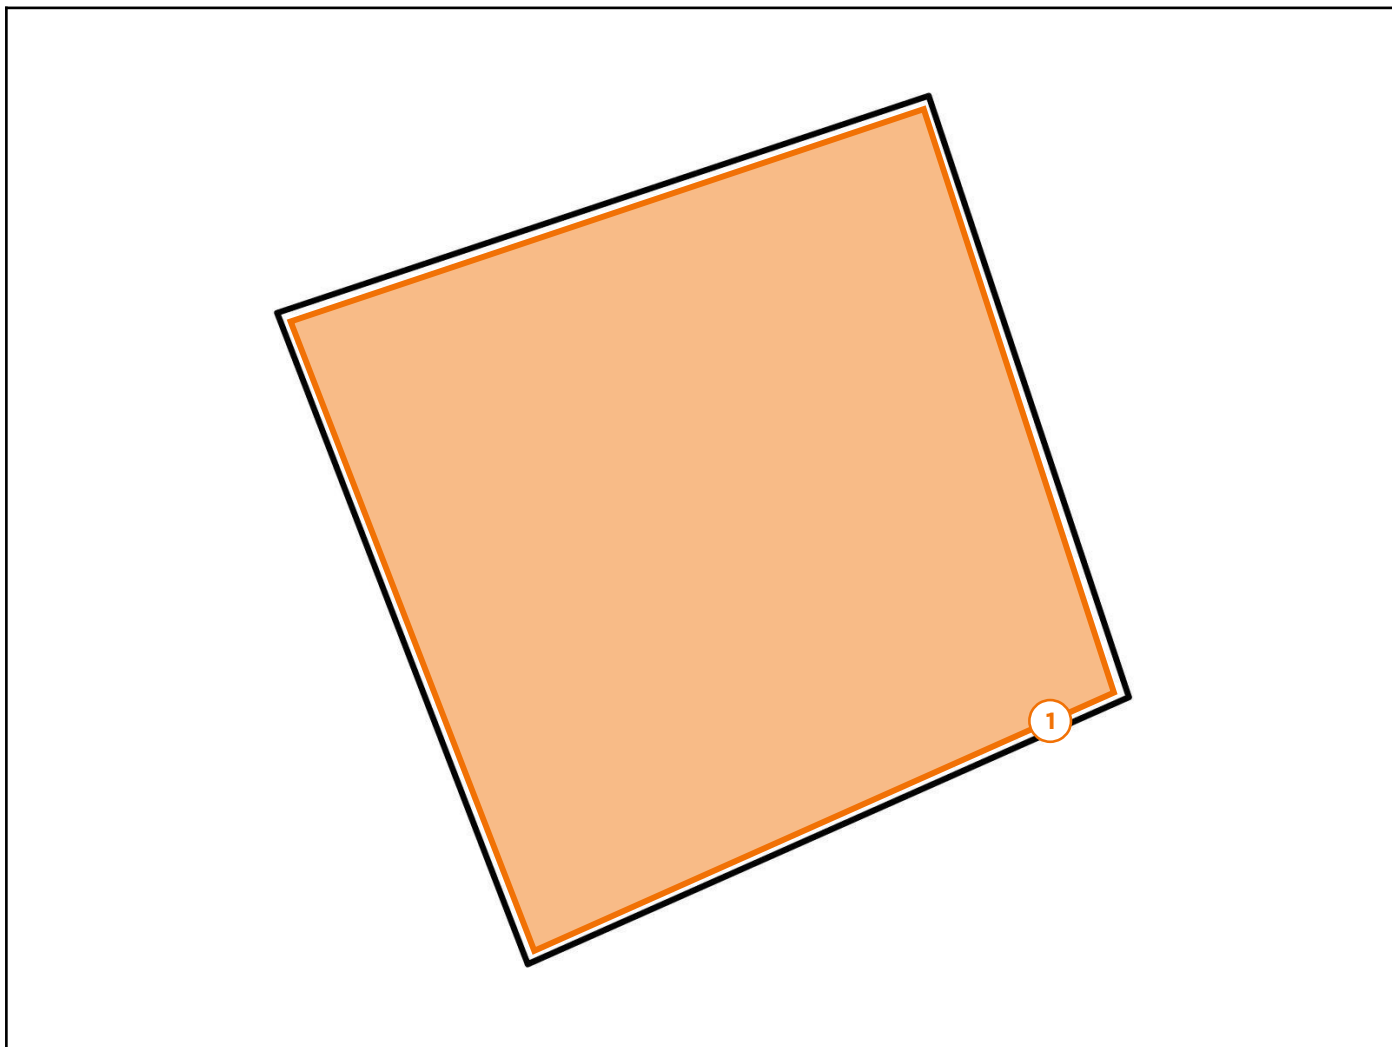
Plan 3.1: Berghokje overgroeid plan

Beschrijving	Type	Actie
1. golfplaat tuinhuis	Asbestmateriaal	Verwijderen
