# Asbestinventarisatetest

Domien Veysstraat 35, 8570 Anzegem

Attestnummer : 20260413-000319.000

Uitgegeven op : 13.04.2026

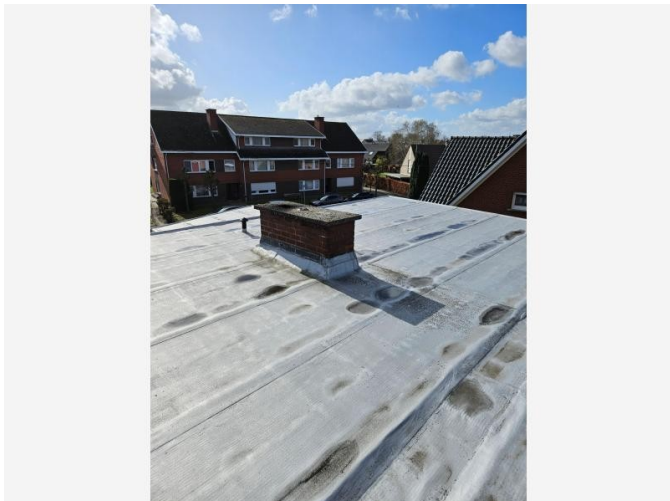
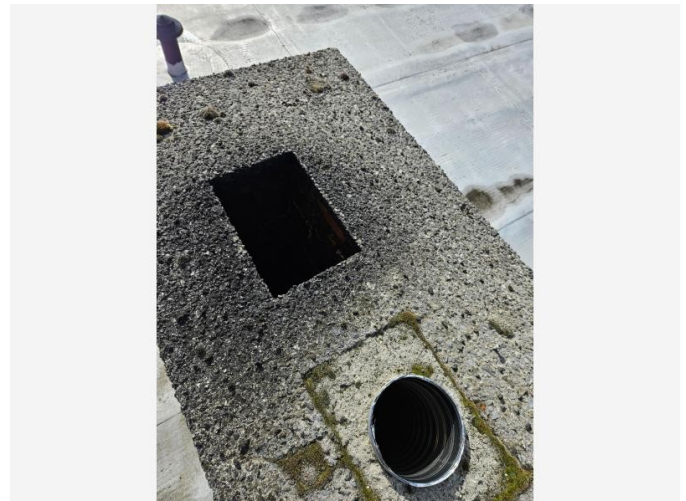
## Fiche 10: rookgaskanaal

Beschrijving	Notitie	Terug te vinden op plannen
Fiche 10: rookgaskanaal	De zichtbare kanalen bestaan uit metaal en beton.	-
Fiche 11: stookketel	Ketel dateert uit 2004. Niet asbestverdacht.	-
