# Asbestinventarisat attest

Oudstrijderslaan 10, 2980 Zoersel

Attestnummer : 20260924-000271.000

**Niet-asbestveilig**

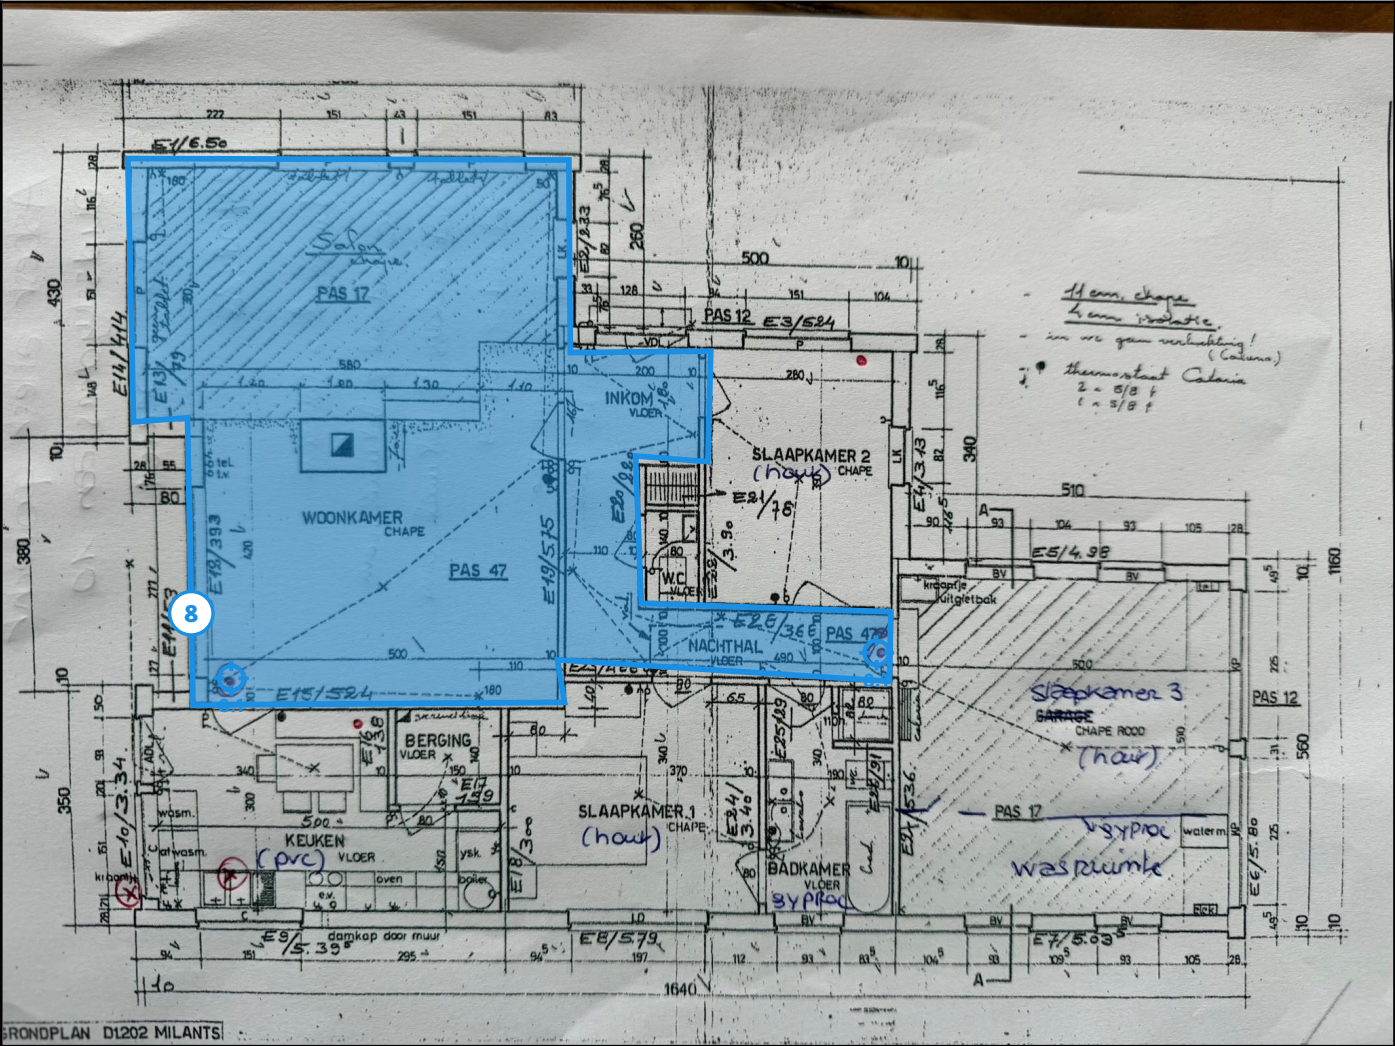
# Plan 1.2: Plan - Gelijkvloers

| Beschrijving | Type | Actie |
|---|---|---|
| 1. Dak - nokpannen | Asbestmateriaal | <a href="#">Verwijderen</a> |
