# Asbestinventarisatetest

Eugeen Van de Vellaan 39/2, 2970 Schilde

Attestnummer : **20260701-000274.000**

Uitgegeven op : **01.07.2026**

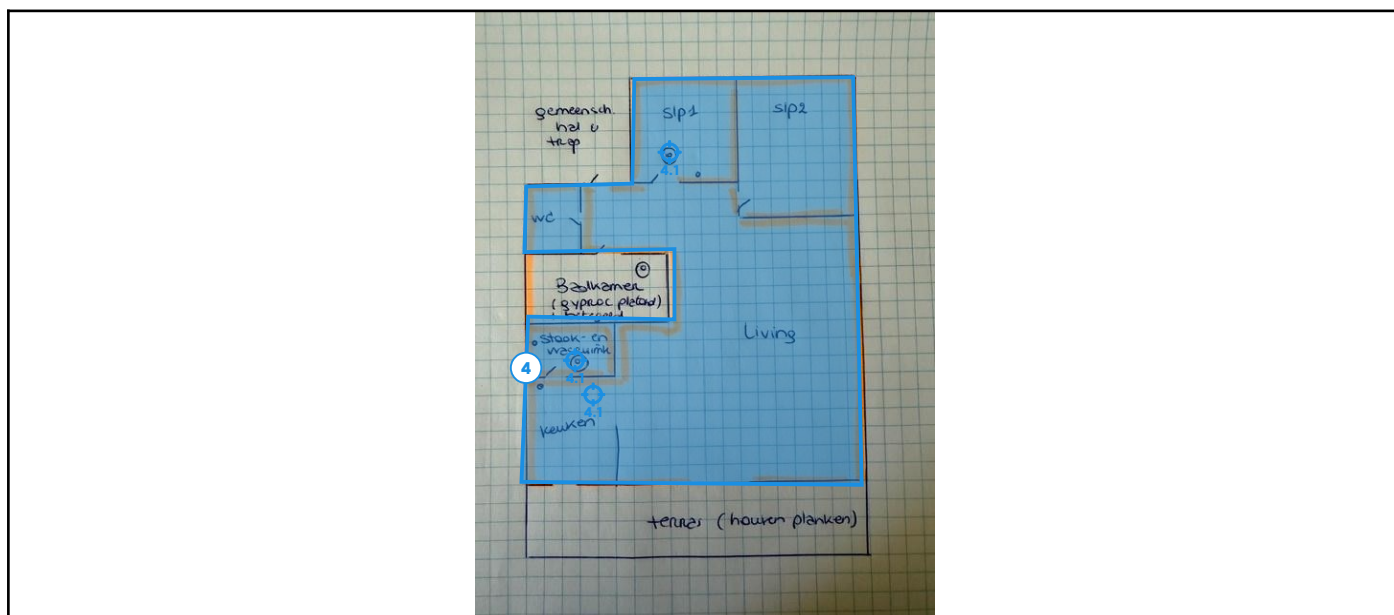
## Plan 1.2: Plan - 1ste verdieping

Beschrijving	Type	Actie
4. Pleisterwerk - plafonds	Geen asbest	-
4.1 Code: MM02	Mengmonster	-

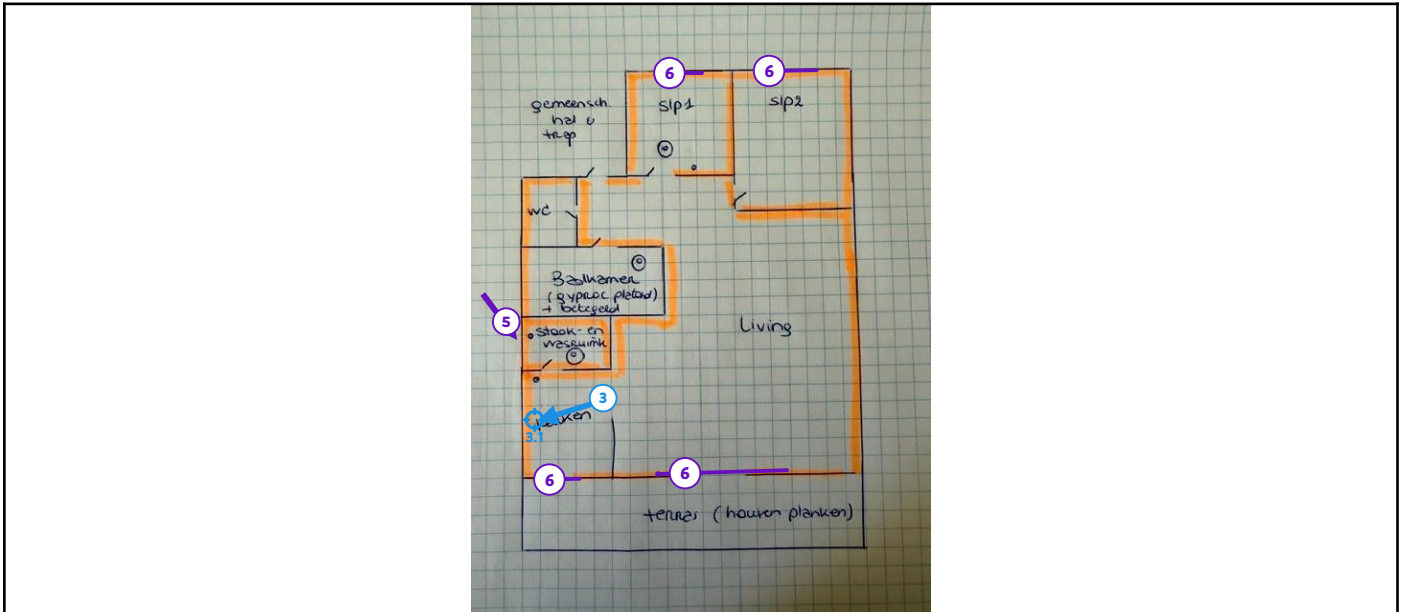
## Plan 1.3: Plan - 1ste verdieping

Beschrijving	Type	Actie
3. Dreunplaat - keuken	Geen asbest	-
3.1 Code: MM03	Puntmonster	-
5. Materialen aan de stookketel	Overige ruimte of materiaal	-
6. Afdichtingsmateriaal aan schrijnwerk	Overige ruimte of materiaal	-

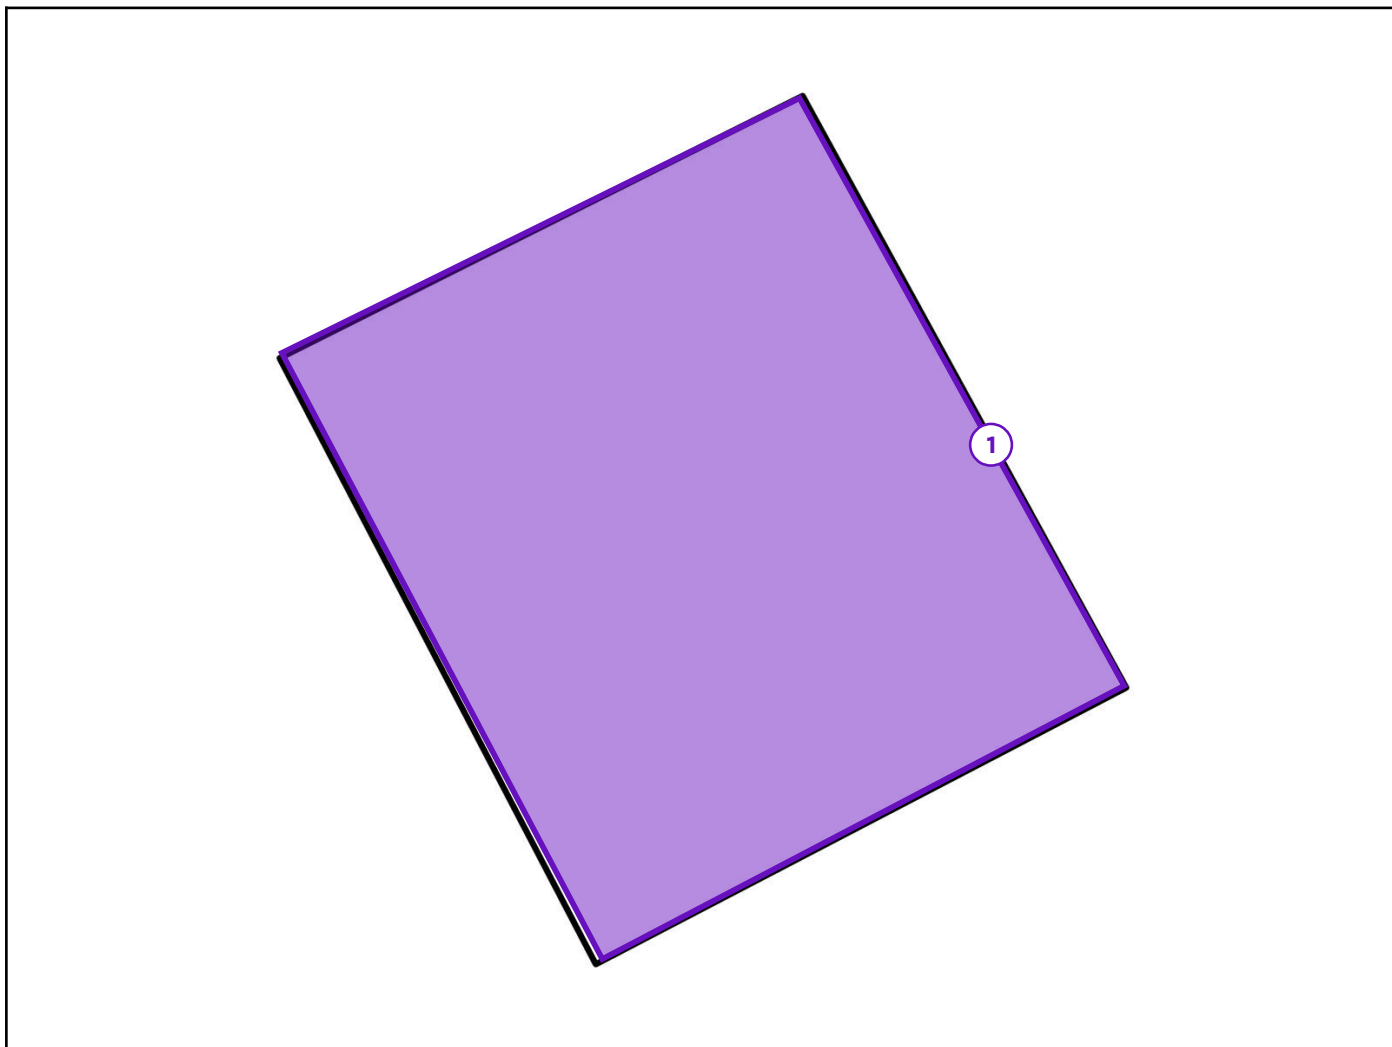
## Plan 2.1: Bijgebouw plan

Beschrijving	Type	Actie
1. Garagebox	Advies	-
