# Asbestinventarisatetest

Spechtendreef 12, 2980 Zoersel

Attestnummer : 20260422-000181.000

Uitgegeven op : 22.04.2026

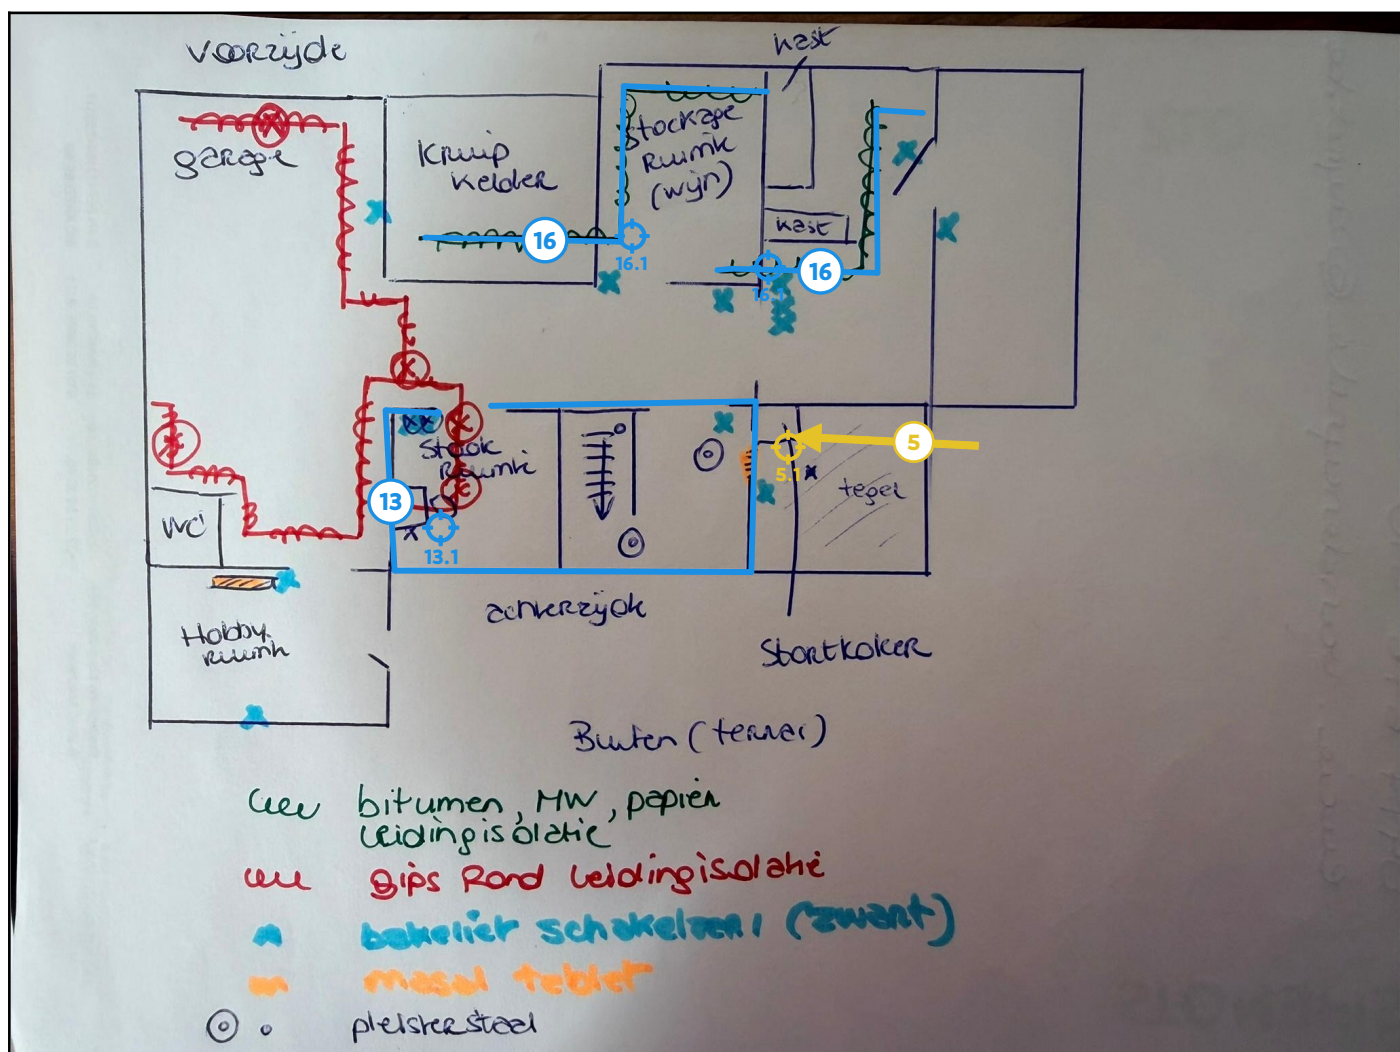
## Plan 1.3: Plan - Garage en kelder

Beschrijving	Type	Actie
5. Afvalcontainer	Asbestmateriaal	Zorgvuldig beheren
5.1 Code: MM09	Puntmonster	-
13. Pleisterwerk - muren	Geen asbest	-
13.1 Code: MM01	Mengmonster	-
16. Leidingisolatie - bitumen	Geen asbest	-
16.1 Code: MM05	Mengmonster	-

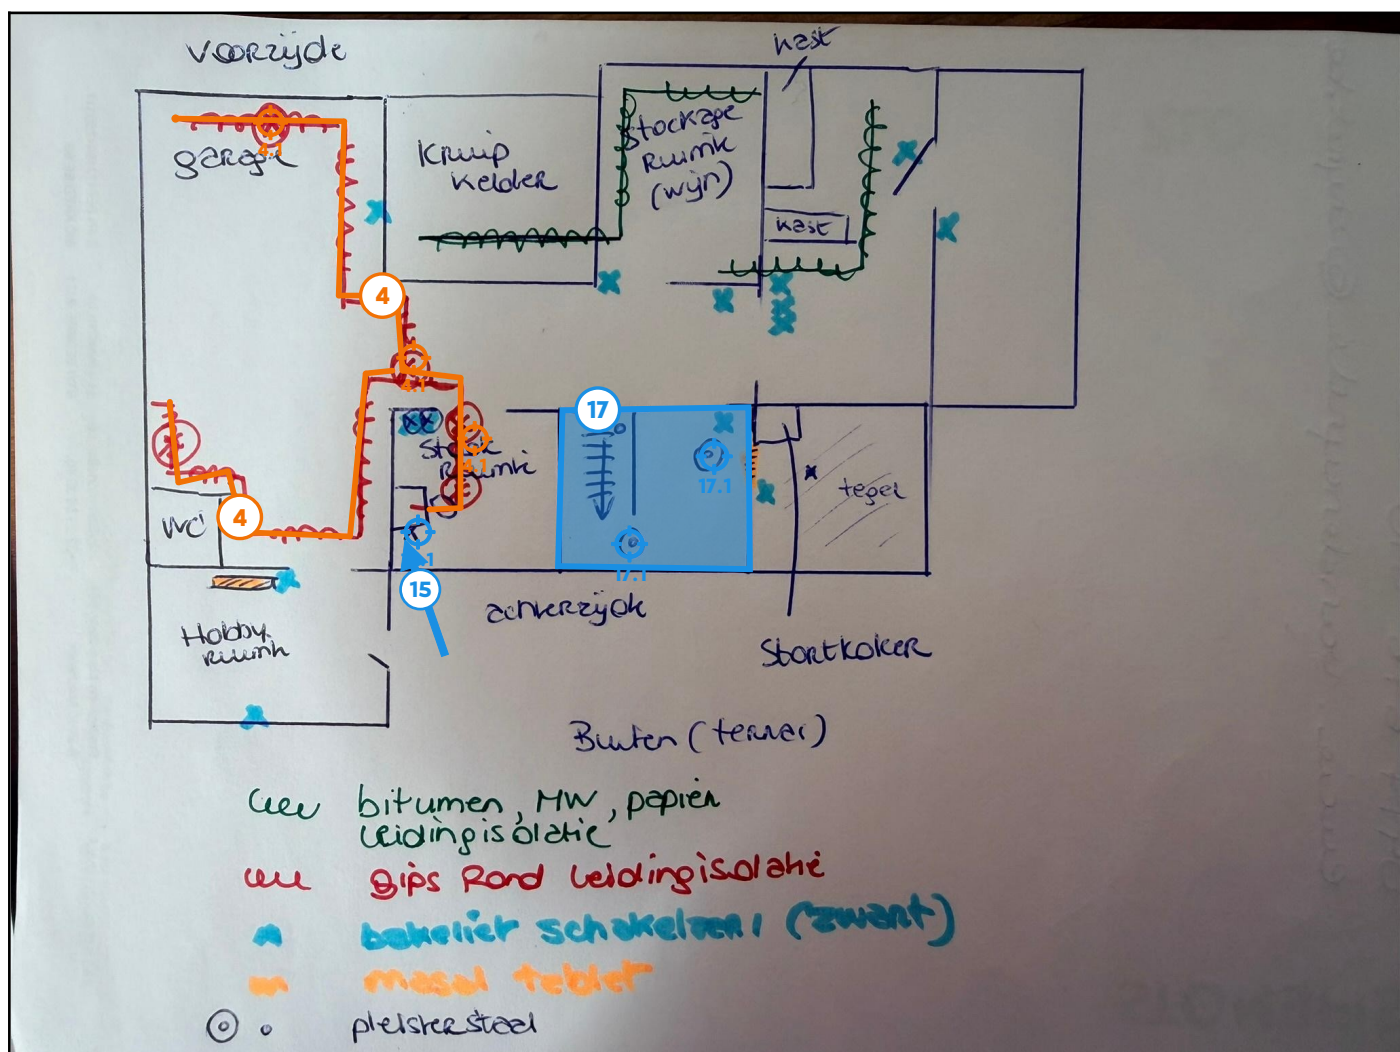
## Plan 1.4: Plan - Garage en kelder

Beschrijving	Type	Actie
4. Leidingisolatie - bochten - gips	Asbestmateriaal	<b>Maatregelen nemen</b>
4.1 Code: MM04	Mengmonster	-
15. Toezichtsluik - rookgaskanaal	Geen asbest	-
15.1 Code: MM06	Puntmonster	-
17. Pleisterwerk - plafonds	Geen asbest	-
17.1 Code: MM02	Mengmonster	-

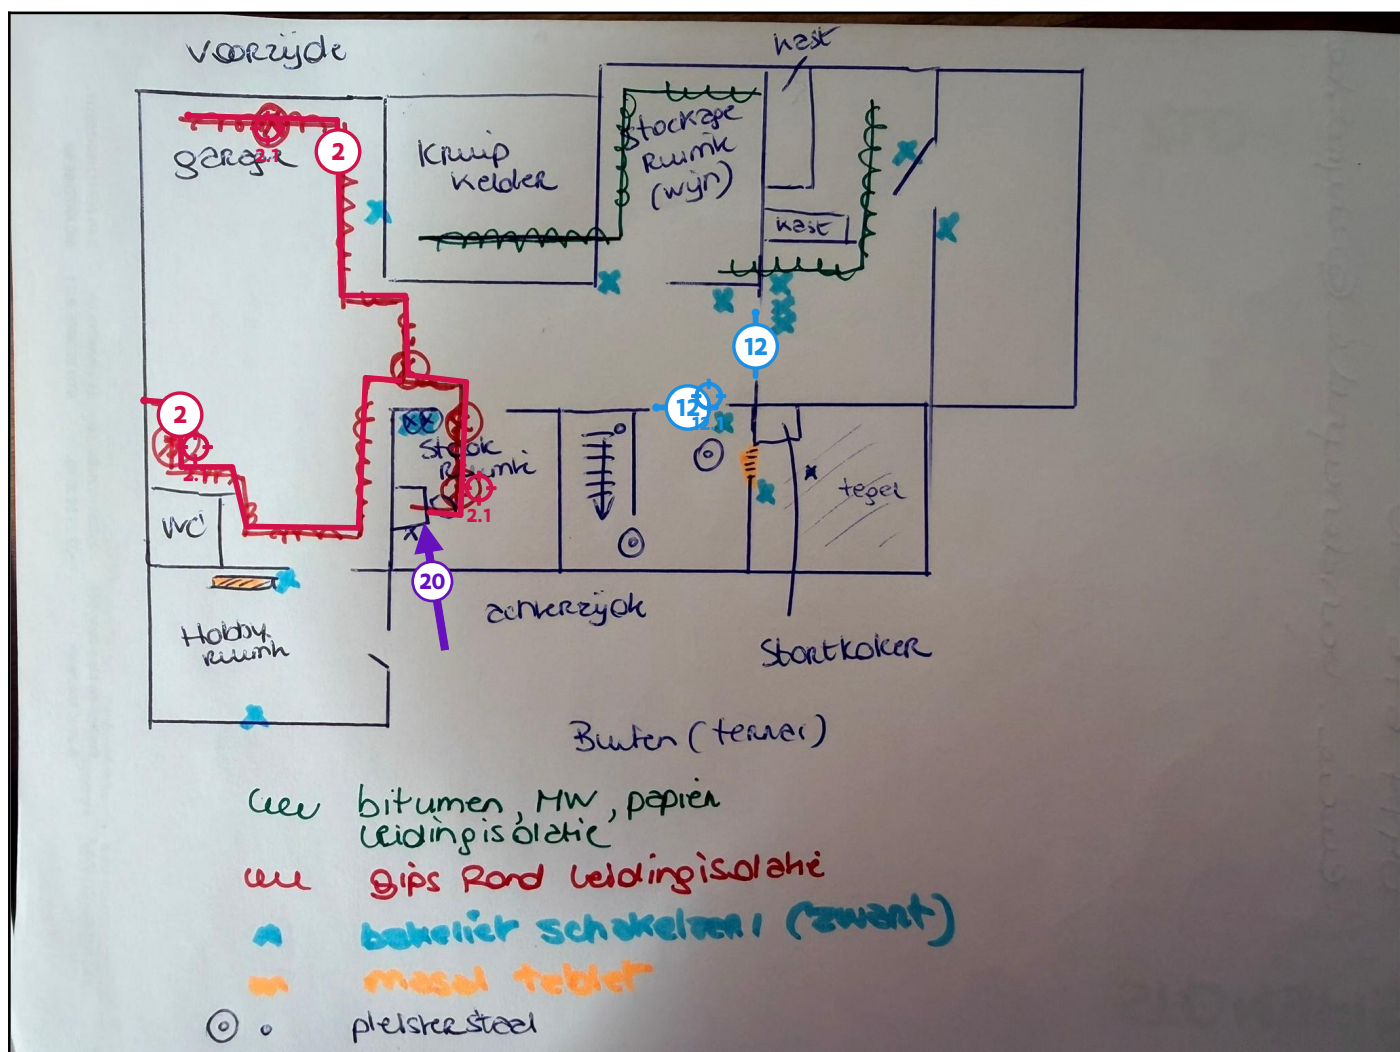
## Plan 1.5: Plan - Garage en kelder

Beschrijving	Type	Actie
2. Leidingisolatie - rechte stukken - gips	Asbestmateriaal	Dringend maatregelen nemen
2.1 Code: MM03	Mengmonster	-
12. Dorpels - kelder	Geen asbest	-
12.1 Code: MM10	Puntmonster	-
20. Materialen aan de stookketel	Overige ruimte of materiaal	-

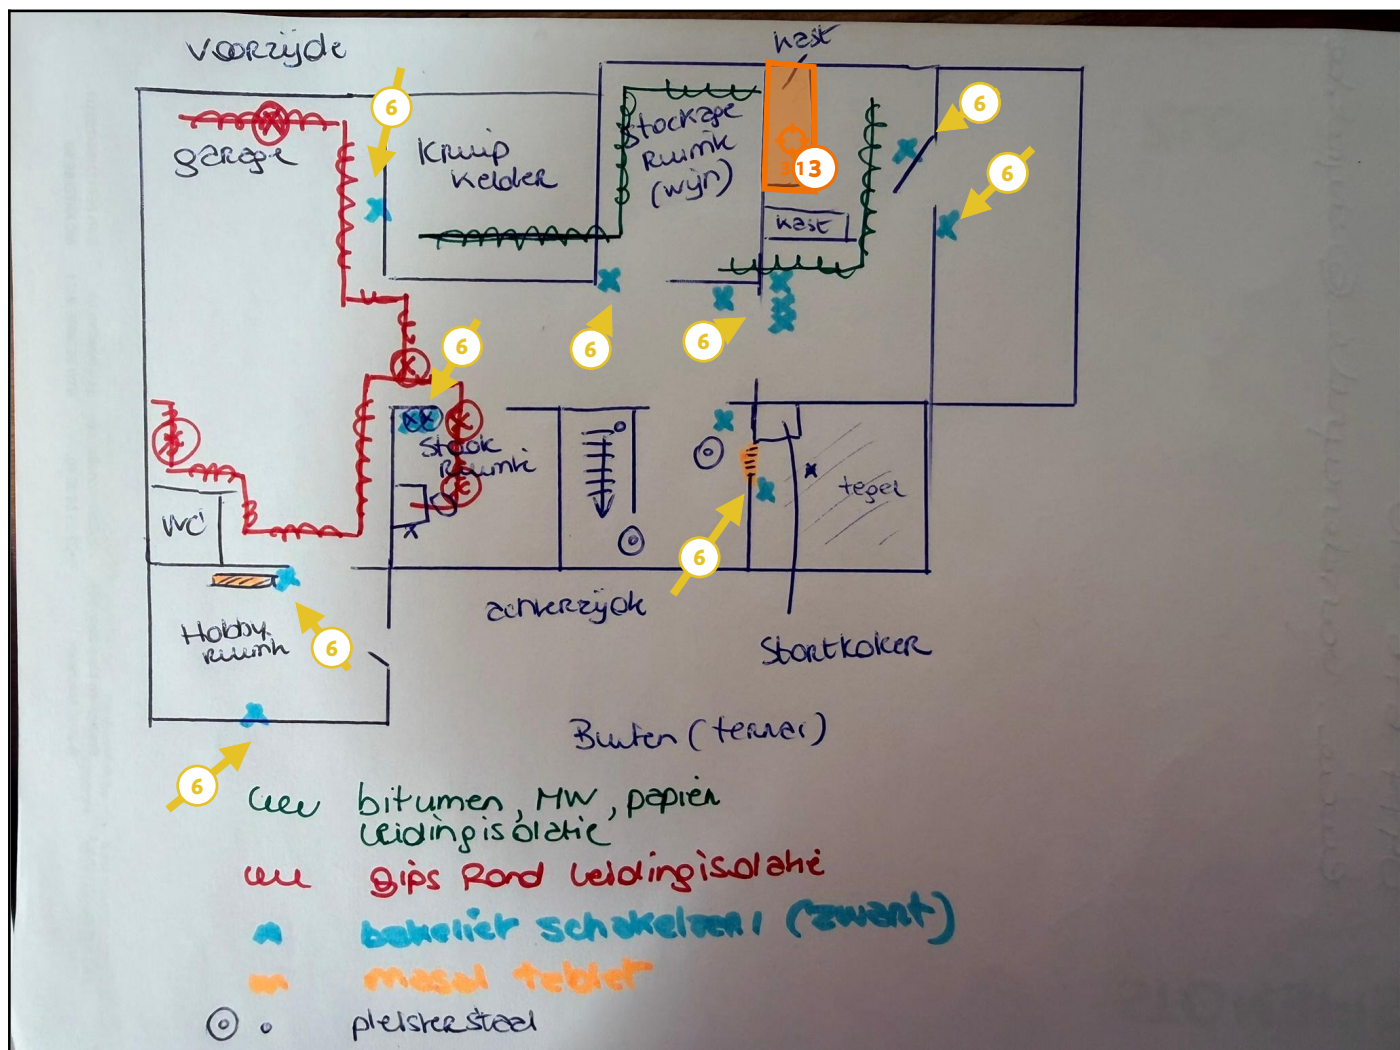
## Plan 1.6: Plan - Garage en kelder

Beschrijving	Type	Actie
3. Vloerzeil - kelder	Asbestmateriaal	<span style="background-color: orange; color: white; padding: 2px;">Verwijderen</span>
3.1 Code: MM08	Puntmonster	-
6. Bakeliet schakelaars	Asbestmateriaal	<span style="background-color: yellow; padding: 2px;">Zorgvuldig beheren</span>

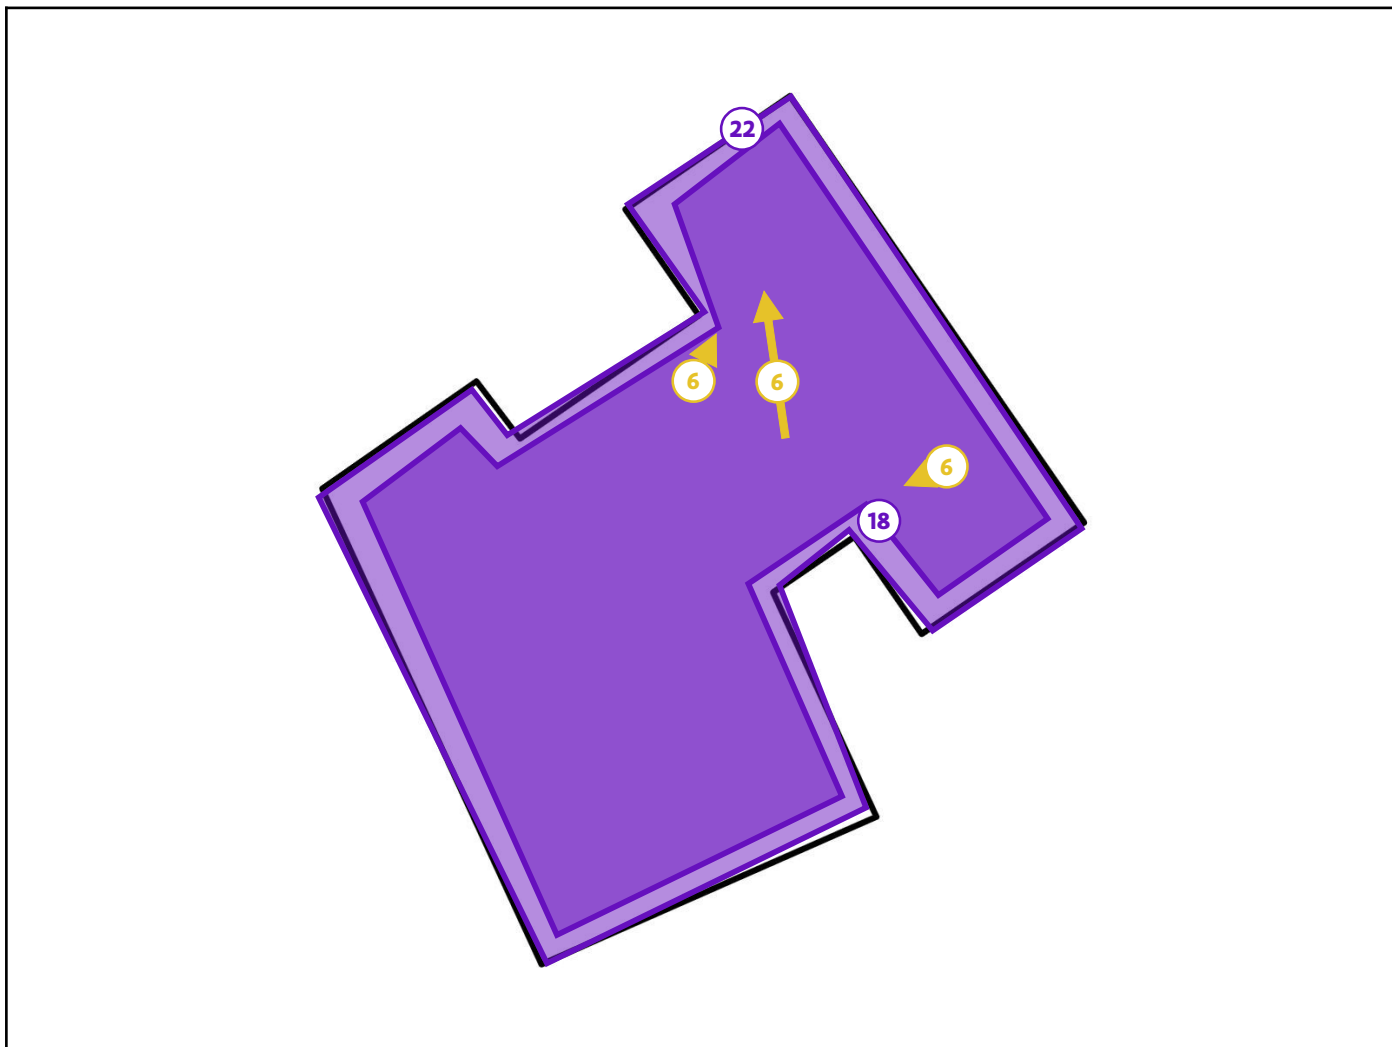
## Plan 1.8: Plan - Zolder

Beschrijving	Type	Actie
6. Bakeliet schakelaars	Asbestmateriaal	Zorgvuldig beheren
18. Materialen onder de dakbedekking	Overige ruimte of materiaal	-
22. Dakbedekking - leien	Overige ruimte of materiaal	-

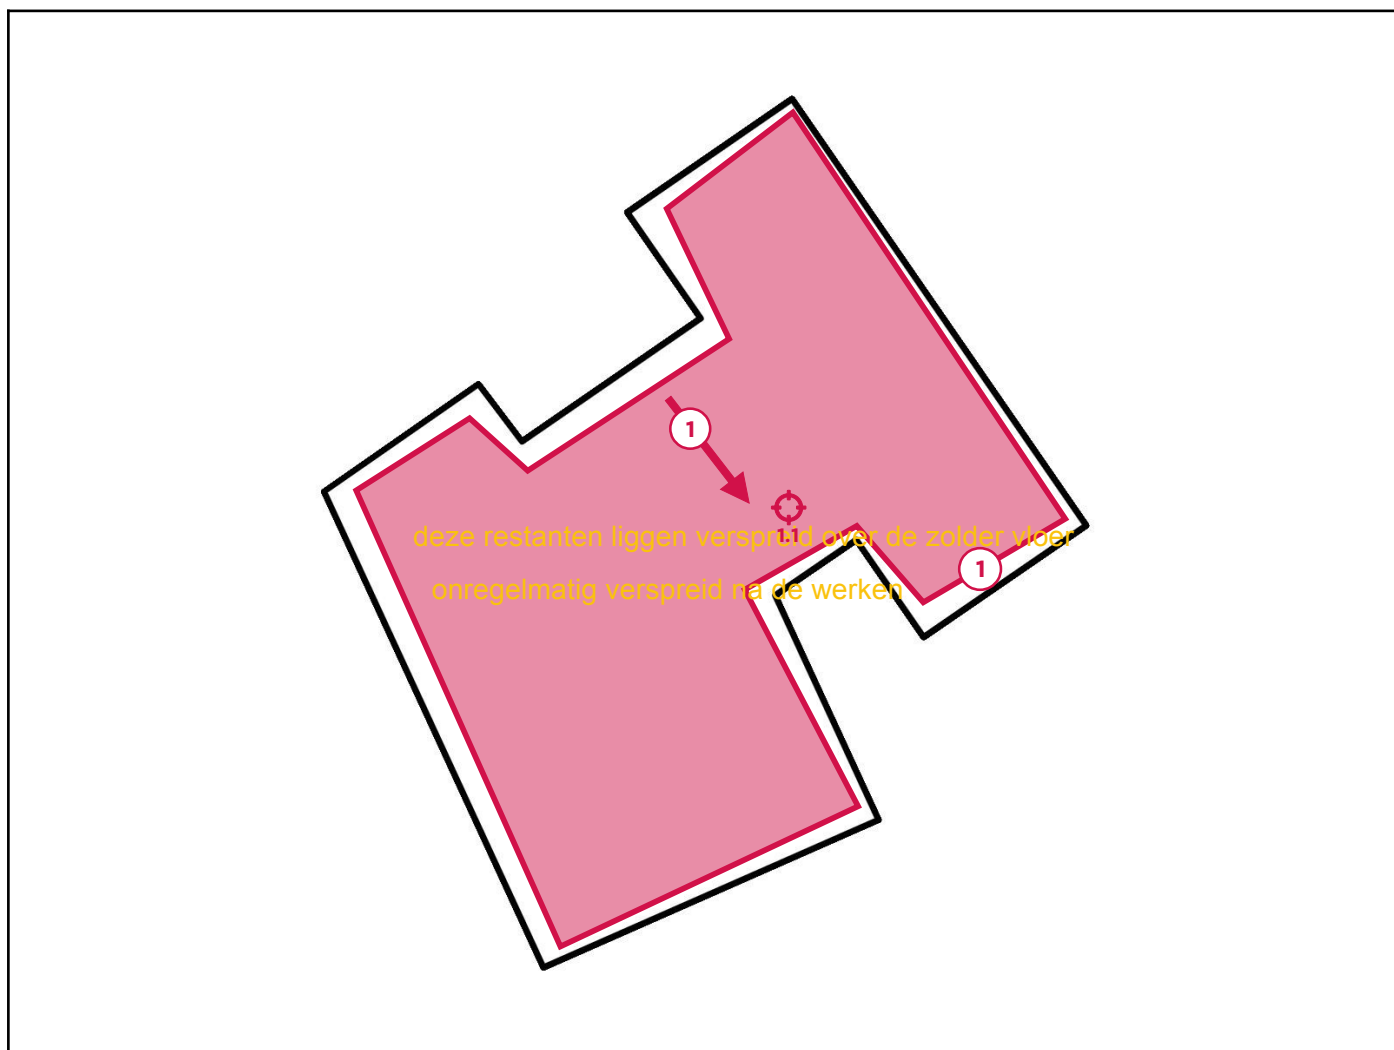
## Plan 1.9: Plan - Zolder

Beschrijving	Type	Actie
1. Restanten oude leien	Asbestmateriaal	Dringend verwijderen
1.1 Code: MM07	Puntmonster	-

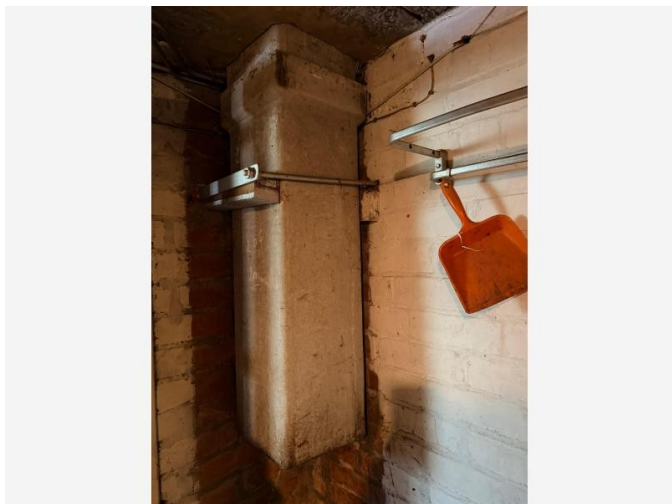
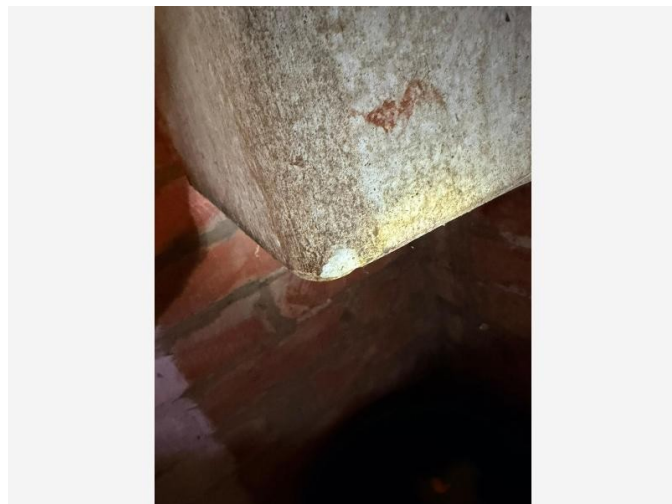
<b>Beschrijving</b>	Leidingisolatie - bochten - gips
<b>Omgeving</b>	Binnen
<b>Primaire drager</b>	Ruimteverwarming
<b>Asbestmateriaal</b>	In-situ afwerkingslagen - Thermische isolatie
<b>Bindmiddel van asbestmateriaal</b>	Gips - kalk
<b>Gebondenheid op basis van bindmiddel</b>	Niet-hechtgebonden
<b>Hoeveelheid (lengte - omtrek - dikte - aantal)</b>	<ul style="list-style-type: none"><li>• 5,00 m - 40,00 cm - 3,00 cm - 1 stuk</li></ul>
<b>Totaal volume</b>	0,06 m <sup>3</sup>
<b>Eenvoudig bereikbaar</b>	Nee <ul style="list-style-type: none"><li>• Het asbestmateriaal is bedekt (uitgezonderd laag verf, coating, behang, kunststof, textiel) en het wegnemen van het bedekkende materiaal kan niet zonder het bedekkende materiaal te beschadigen.</li></ul>
<b>Bevestigingswijze</b>	<ul style="list-style-type: none"><li>• Verlijmd, ingegoten, versmeerd</li></ul>
<b>Identificatiemethode</b>	Een monstername door de asbestdeskundige met laboanalyse door een asbestlabo.

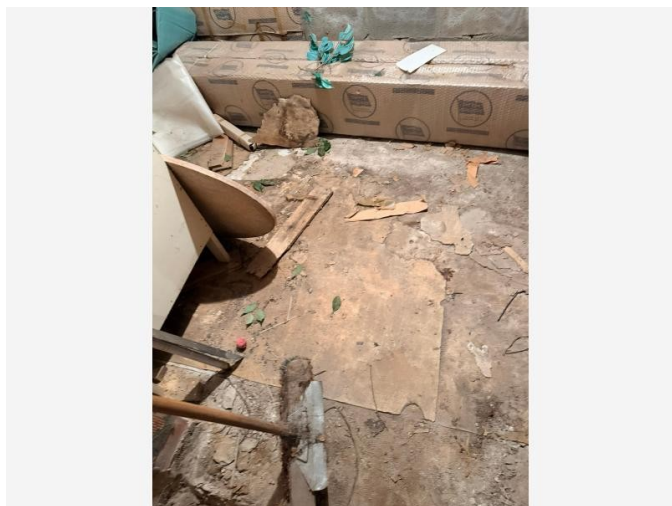
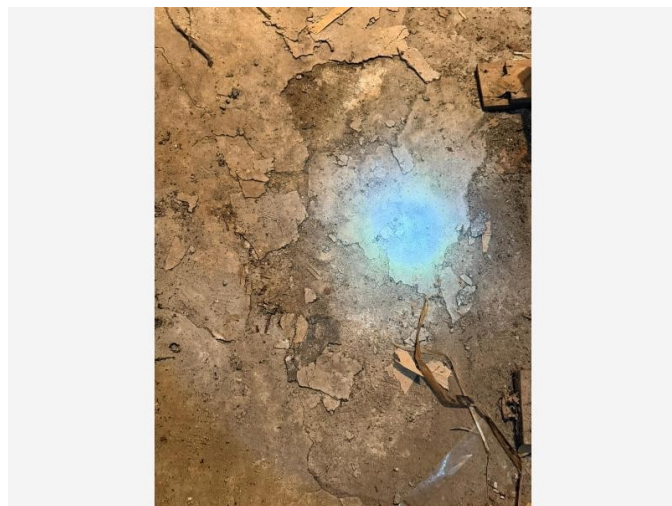
<b>Beschrijving</b>	Tegelvloer - kelder
<b>Omgeving</b>	Binnen
<b>Primaire drager</b>	Vloer
<b>Bindmiddel van materiaal</b>	Cement
<b>Gebondenheid op basis van bindmiddel</b>	Hecht
<b>Hoeveelheid (oppervlakte - dikte - aantal)</b>	• 30,00 m <sup>2</sup> - 1,00 cm - 1 stuk
<b>Totaal volume</b>	0,30 m <sup>3</sup>
<b>Identificatiemethode</b>	Een monstername door de asbestdeskundige met laboanalyse door een asbestlabo.
<b>Destructieve handeling voor identificatie</b>	Nee
<b>Opmerking</b>	Betontegels die asbest zouden kunnen bevatten.

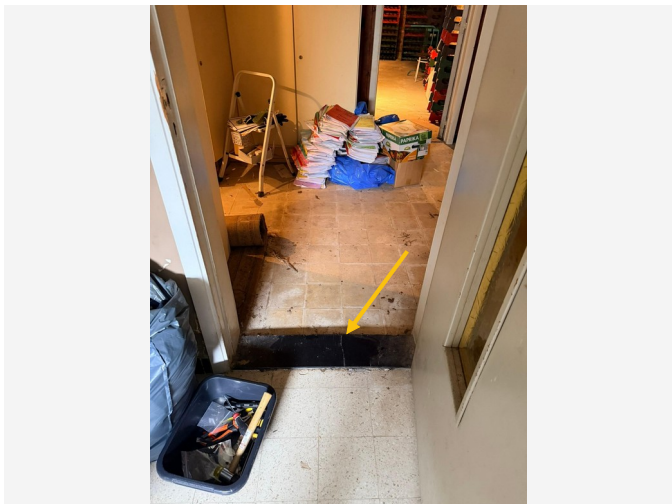
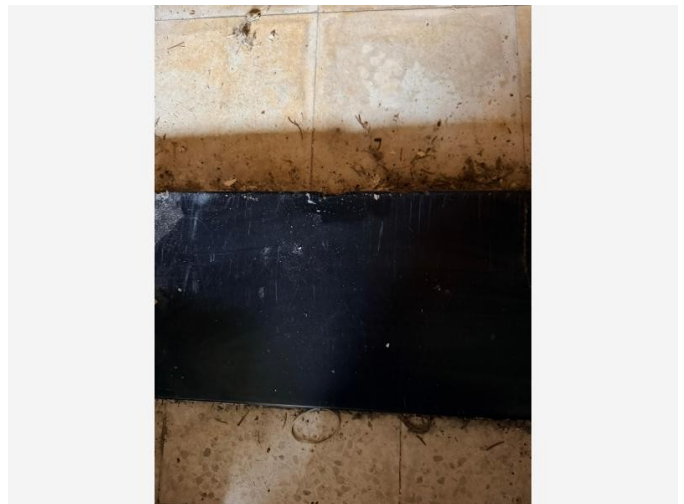
<b>Beschrijving</b>	Vloerzeil - kelder rechts achter
<b>Omgeving</b>	Binnen
<b>Primaire drager</b>	Vloer
<b>Bindmiddel van materiaal</b>	Karton - papier - viltachtig
<b>Gebondenheid op basis van bindmiddel</b>	Niet-hechtgebonden
<b>Hoeveelheid (oppervlakte - aantal)</b>	• 50,00 m <sup>2</sup> - 1 stuk
<b>Totale oppervlakte</b>	50,00 m <sup>2</sup>
<b>Identificatiemethode</b>	Een monstername door de asbestdeskundige met laboanalyse door een asbestlabo.
<b>Destructieve handeling voor identificatie</b>	Nee
<b>Opmerking</b>	De vermelde lengtes, oppervlaktes, diktes, gewicht en volumes betreffen een bereedeneerde schatting. Er worden geen rechten verleend aan deze oppervlaktes/diktes/gewicht/ volumes.
