Asbestinventarisatetest

Bolwerkstraat 5, 2018 Antwerpen

Attestnummer : 20260601-000315.000

Uitgegeven op : 01.06.2026

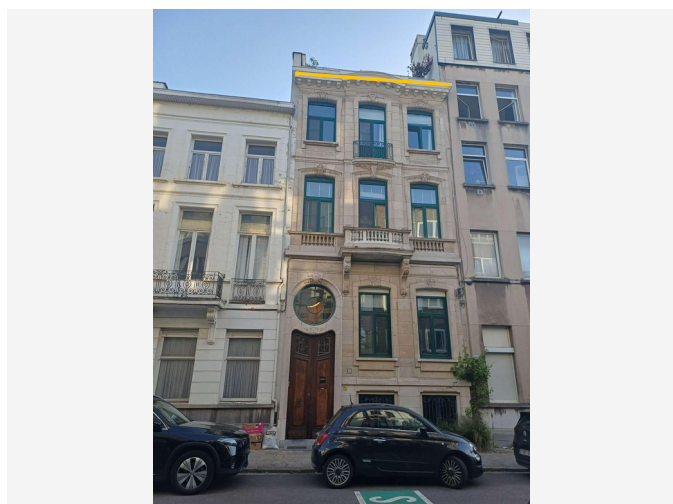
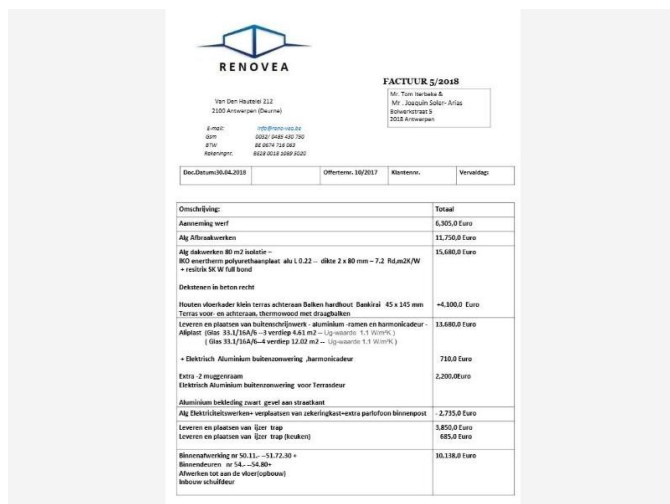
Beschrijving	Notitie	Terug te vinden op plannen
Fiche 9: dak	Het dak is vernieuwd in 2018. Als bewijsstuk is factuur in bijlage toegevoegd	-
Fiche 10: onderdak	Het dak en onderdak is vernieuwd in 2018. Als bewijsstuk is factuur in bijlage toegevoegd	-
Fiche 11: Rookgaskanaal (niet verdacht)	Het rookgaskanaal is niet asbestverdacht. Het dak en ook de schouw is vernieuwd in 2018. Als bewijsstuk is factuur in bijlage toegevoegd	-
Fiche 12: mastiek	De mastiek zijn siliconen en derhalve niet asbestverdacht	-
Fiche 13: CV ketel (niet verdacht)	De CV ketel bevat geen asbestverdachte materialen. Deze is vernieuwd. Als bewijsstuk is factuur in bijlage toegevoegd. Voor de leidingisolatie werd een aparte bronfiche opgemaakt	-
