# Asbestinventarisatetest

Lange Brilstraat 26, 2000 Antwerpen

Attestnummer : 20260608-000443.000

Uitgegeven op : 08.06.2026

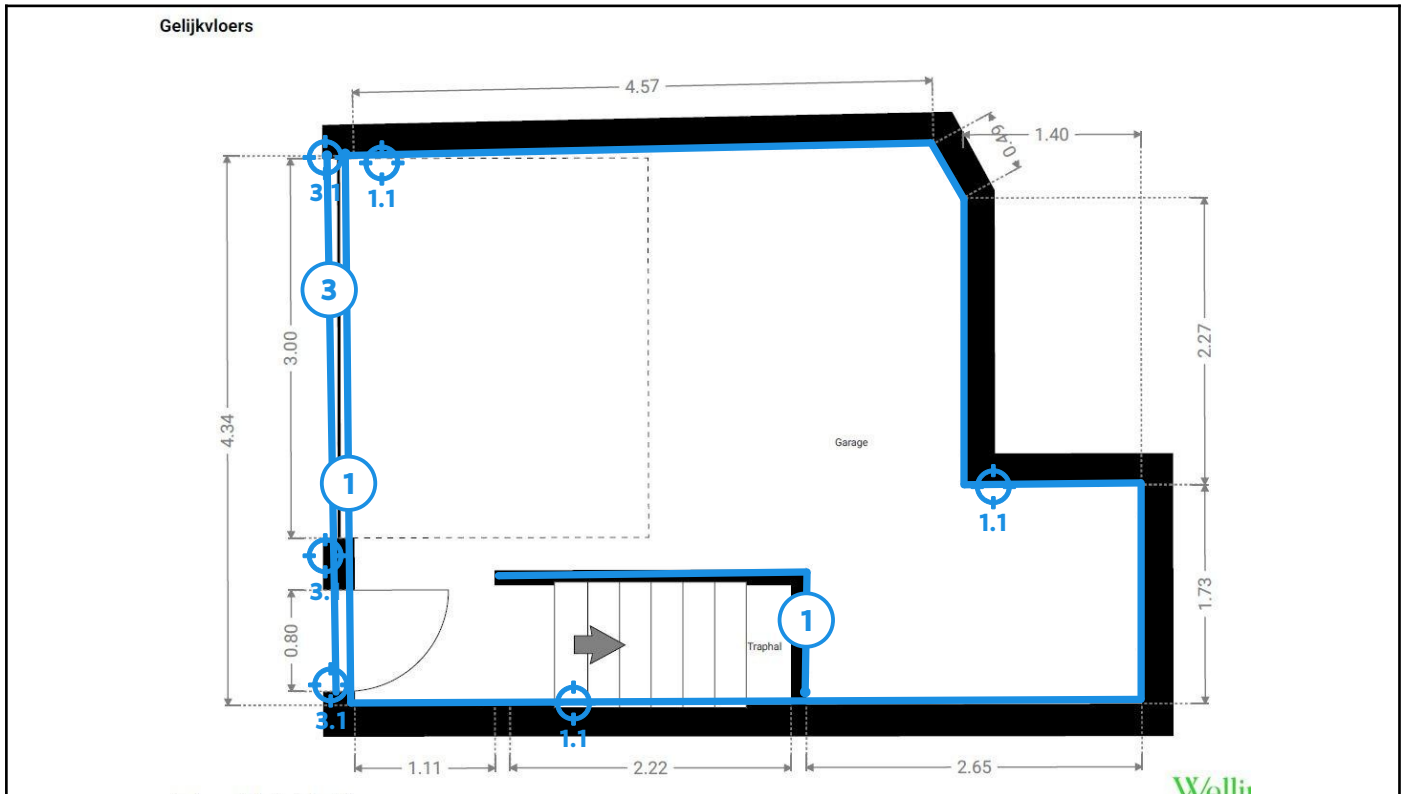
# Plan 1.1: GV

Beschrijving	Type	Actie
1. Pleisterwerk muur	Geen asbest	-
1.1 Code: MM01 : muur	Mengmonster	-
3. Crepi (voorgevel)	Geen asbest	-
3.1 Code: MM03 : crepi (voorgevel)	Mengmonster	-

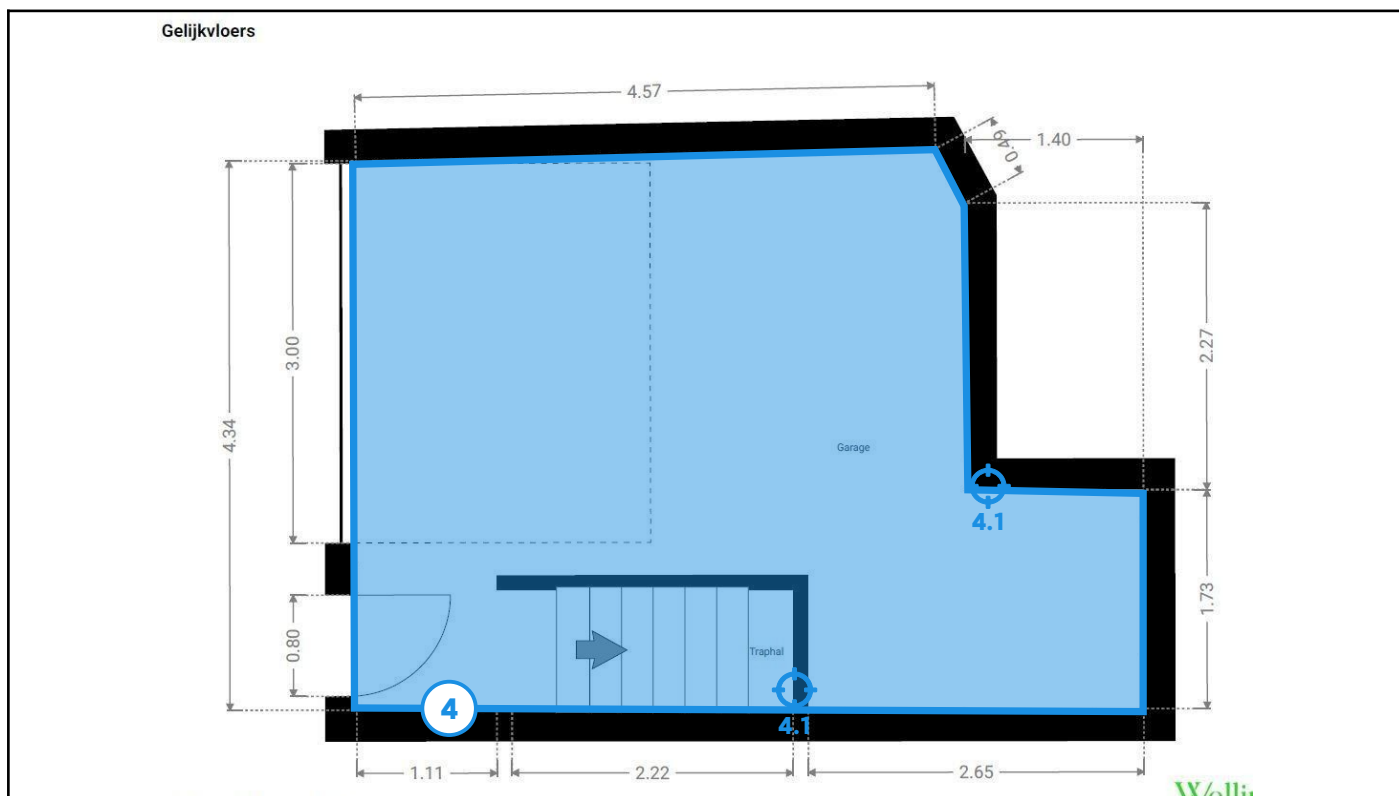
## Plan 1.2: GV kopie

Beschrijving	Type	Actie
4. Pleisterwerk plafond	Geen asbest	-
4.1 Code: MM02 : plafond	Mengmonster	-

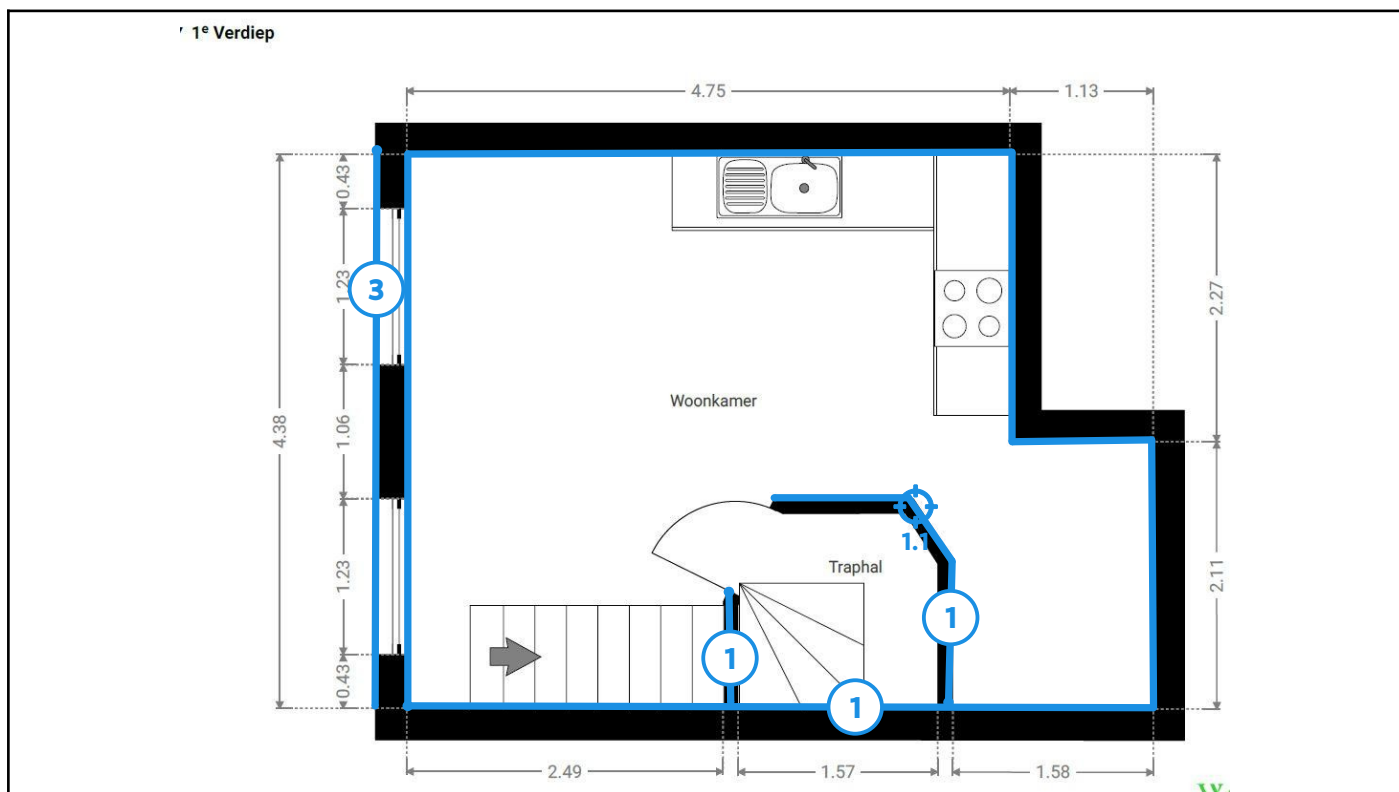
## Plan 1.3: 1V

Beschrijving	Type	Actie
1. Pleisterwerk muur	Geen asbest	-
1.1 Code: MM01 : muur	Mengmonster	-
3. Crepi (voorgevel)	Geen asbest	-

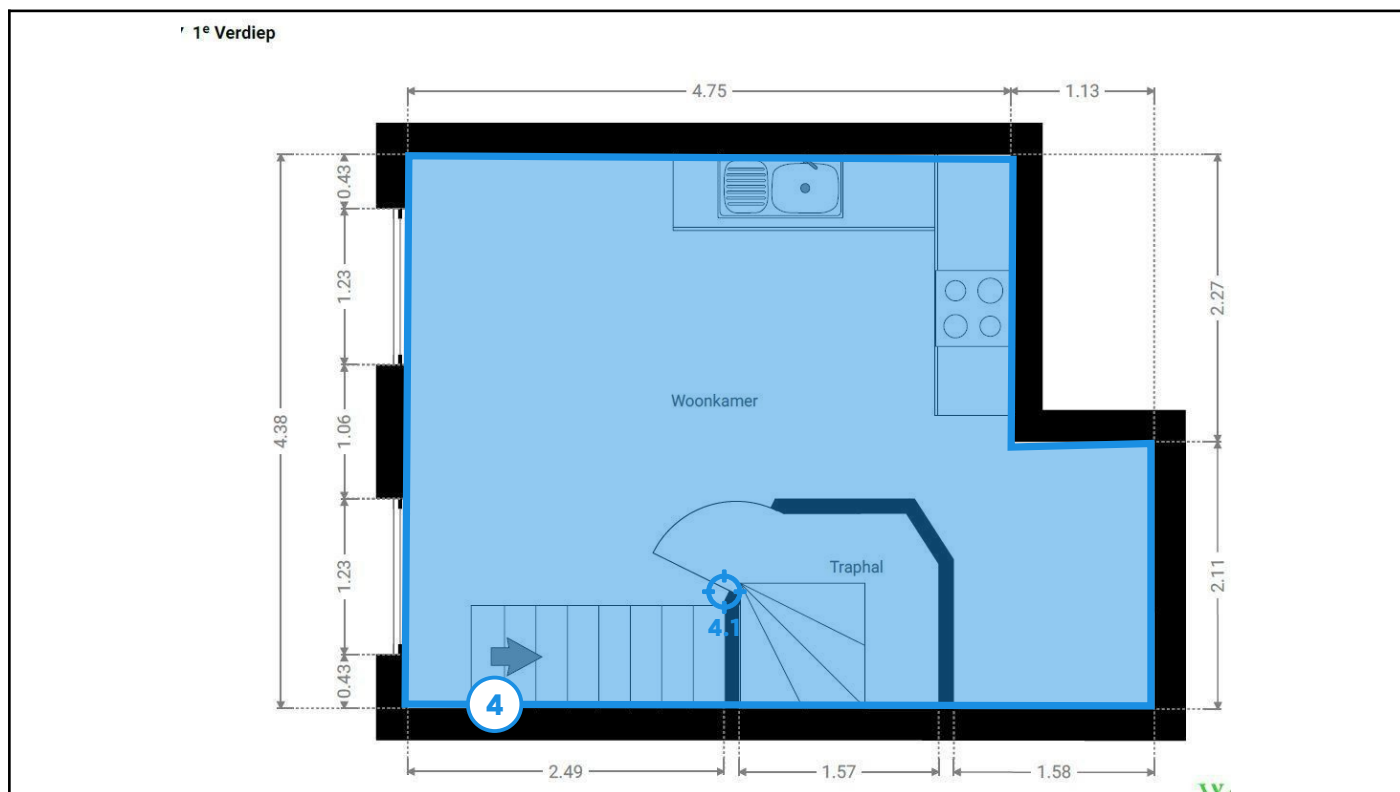
## Plan 1.4: 1V kopie

Beschrijving	Type	Actie
4. Pleisterwerk plafond	Geen asbest	-
4.1 Code: MM02 : plafond	Mengmonster	-

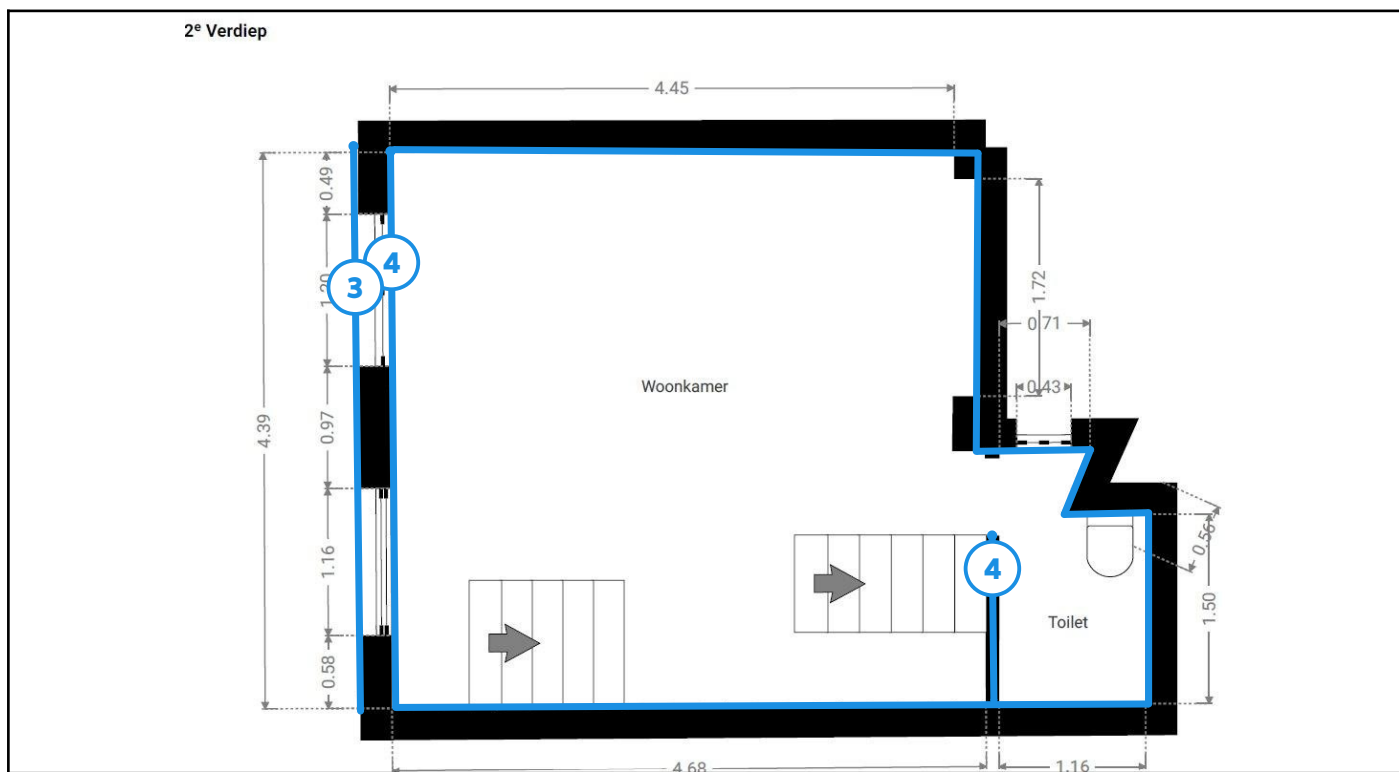
## Plan 1.5: 2V

Beschrijving	Type	Actie
3. Crepi (voorgevel)	Geen asbest	-
4. Pleisterwerk plafond	Geen asbest	-

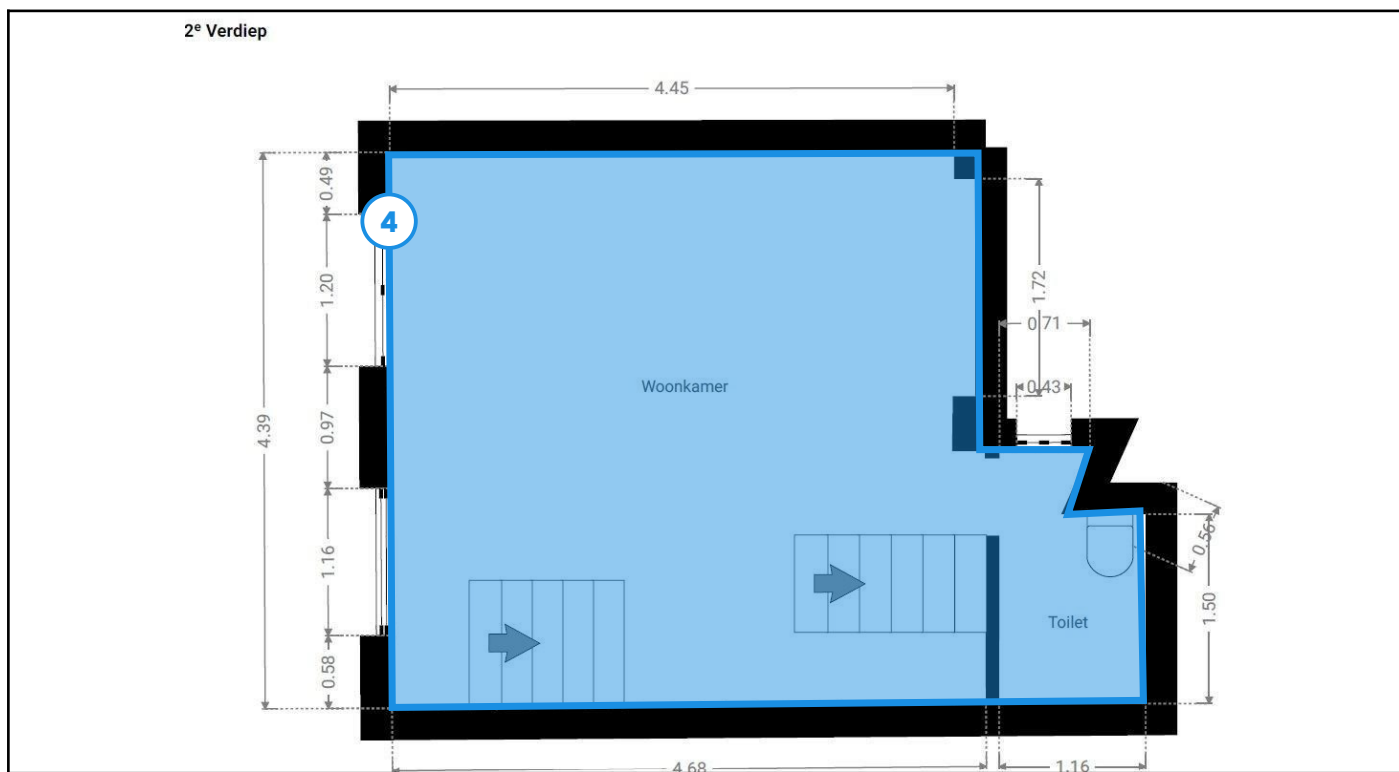
## Plan 1.6: 2V kopie

Beschrijving	Type	Actie
4. Pleisterwerk plafond	Geen asbest	-

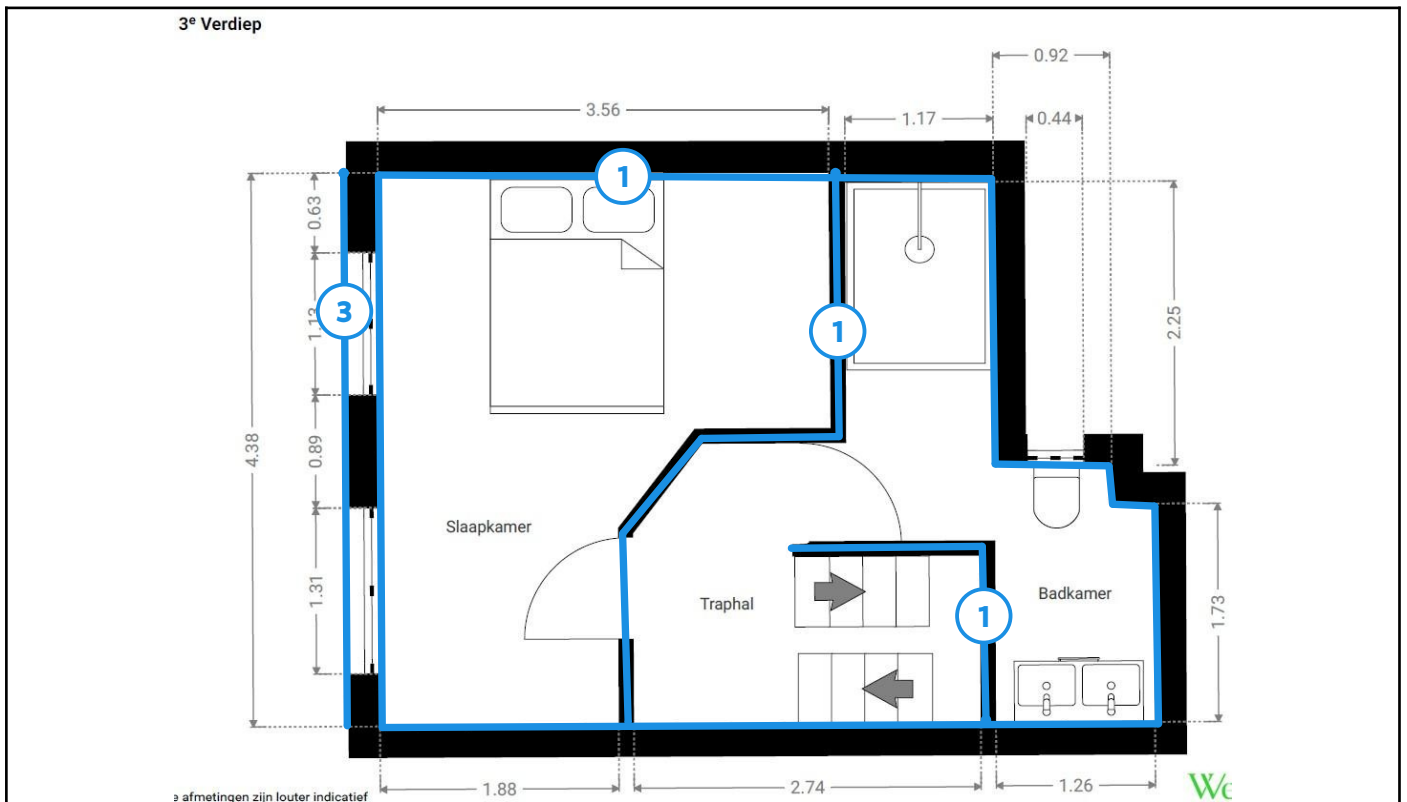
# Plan 1.7: 3V

Beschrijving	Type	Actie
1. Pleisterwerk muur	Geen asbest	-
3. Crepi (voorgevel)	Geen asbest	-

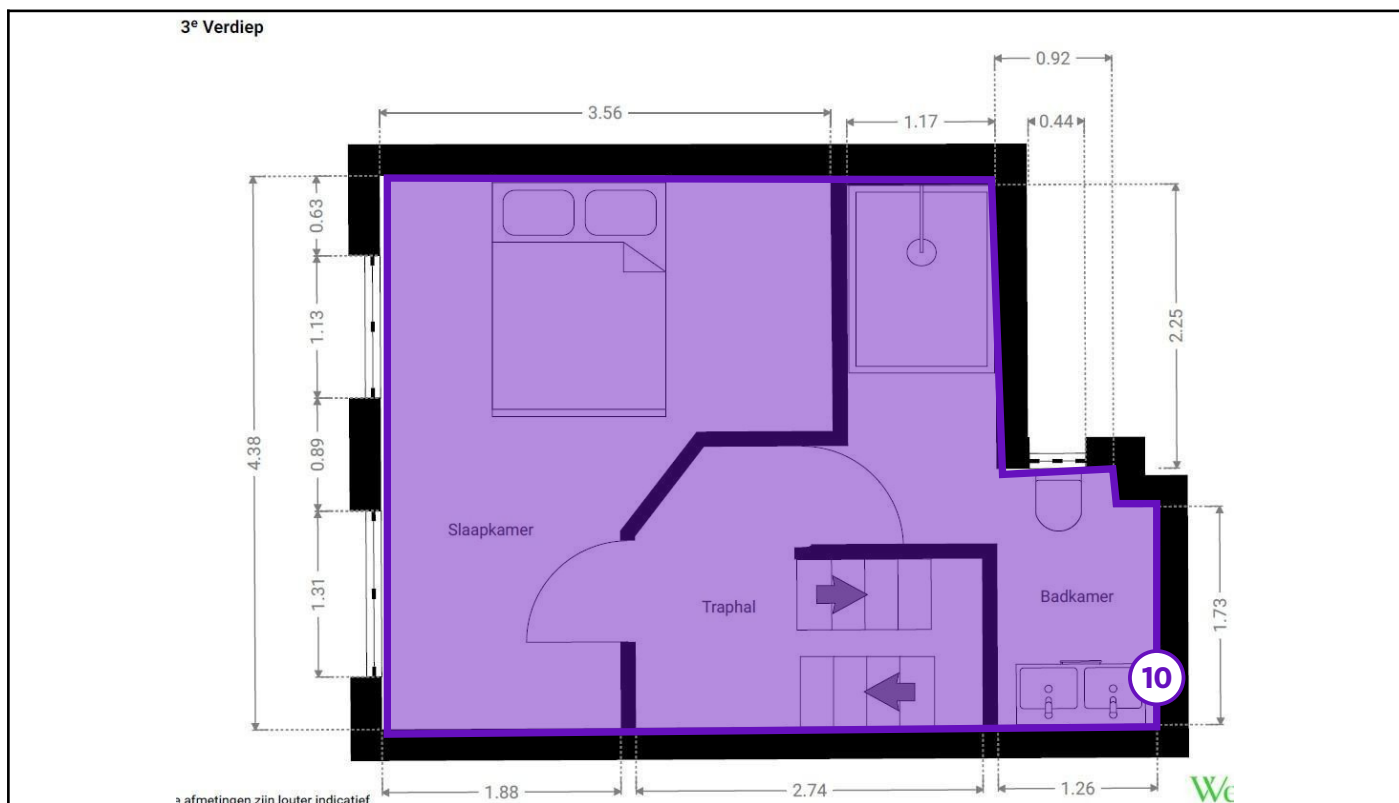
## Plan 1.8: 3V kopie

Beschrijving	Type	Actie
10. Verlaagd plafond (Gyproc)	Overige ruimte of materiaal	-

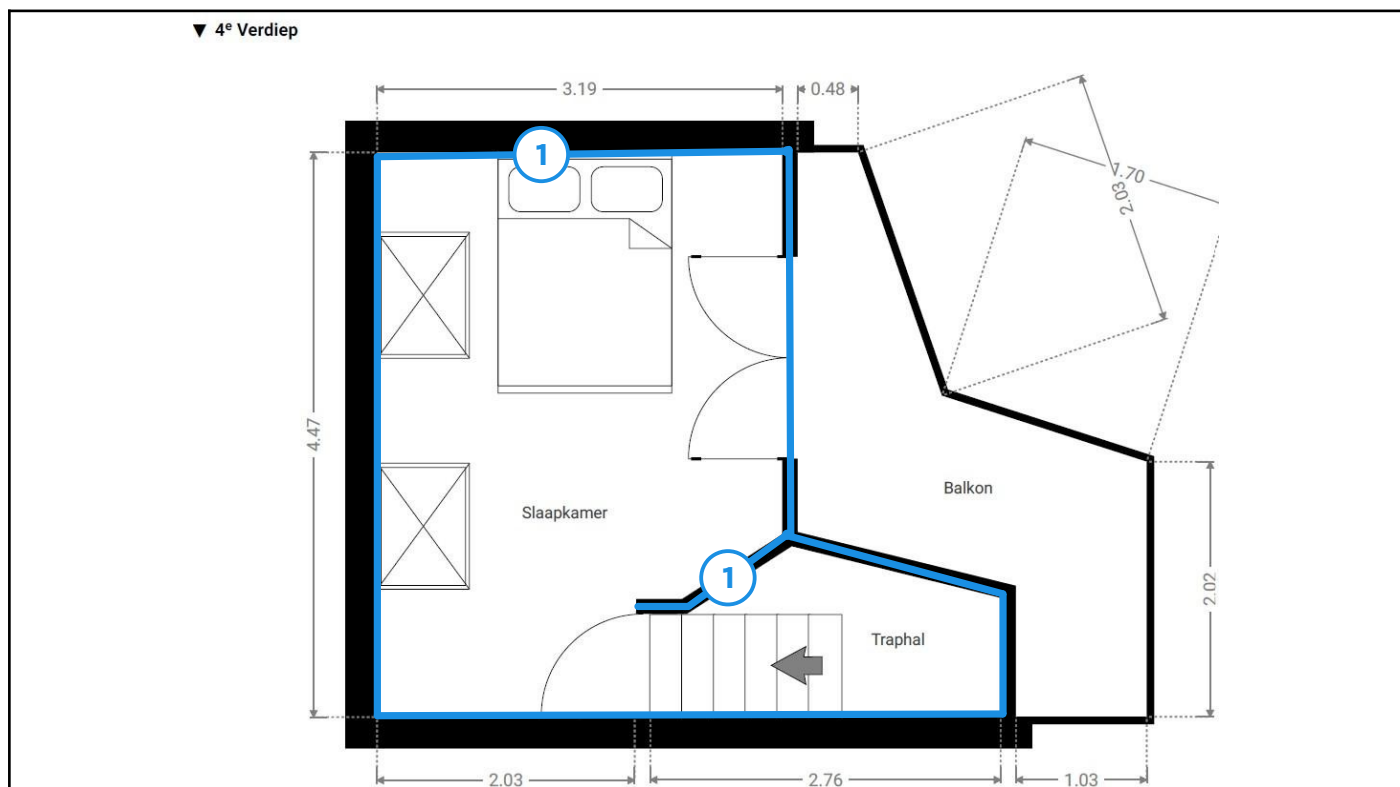
## Plan 1.9: 4V

Beschrijving	Type	Actie
1. Pleisterwerk muur	Geen asbest	-

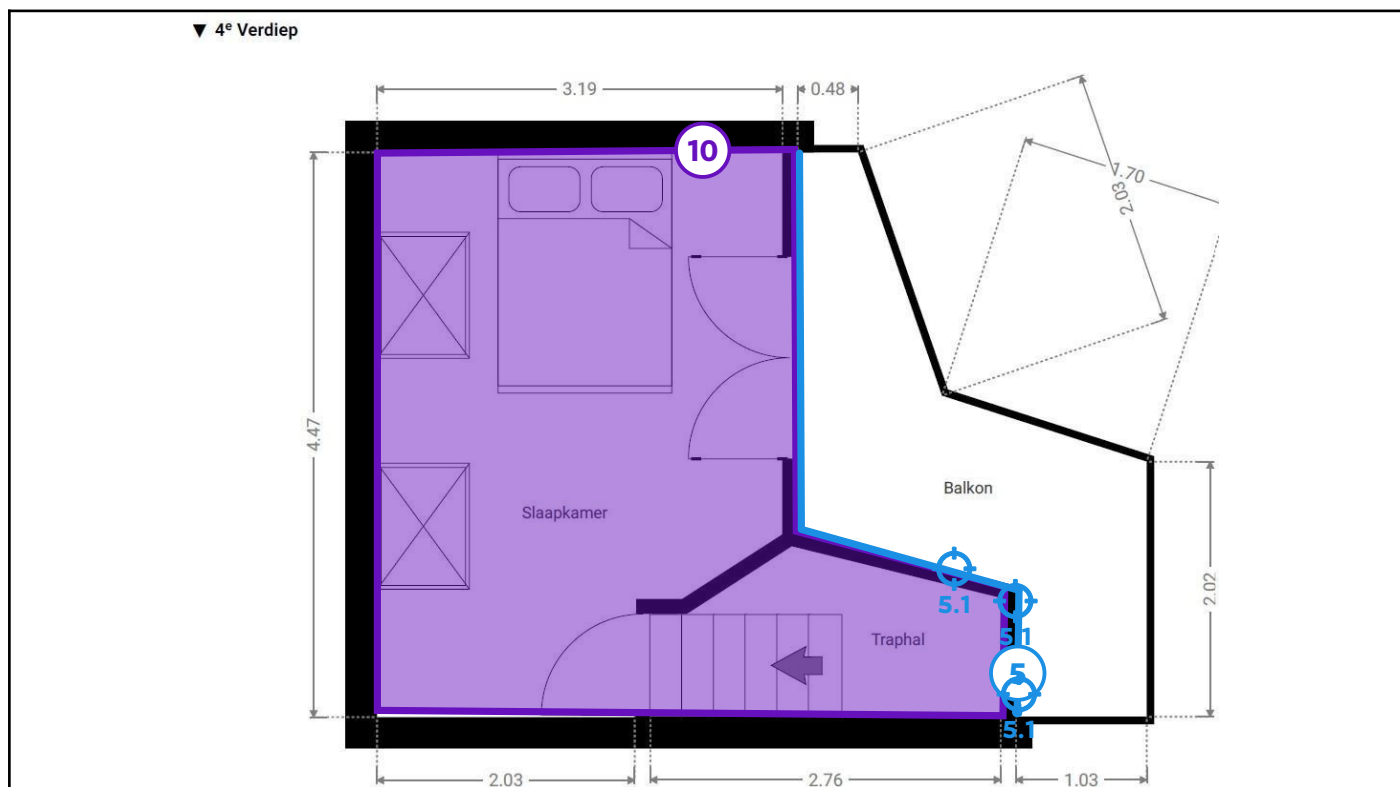
## Plan 1.10: 4V kopie

Beschrijving	Type	Actie
5. Crepi (achtergevel terras)	Geen asbest	-
5.1 Code: MM04 : crepi (achtergevel terras)	Mengmonster	-
10. Verlaagd plafond (Gyproc)	Overige ruimte of materiaal	-

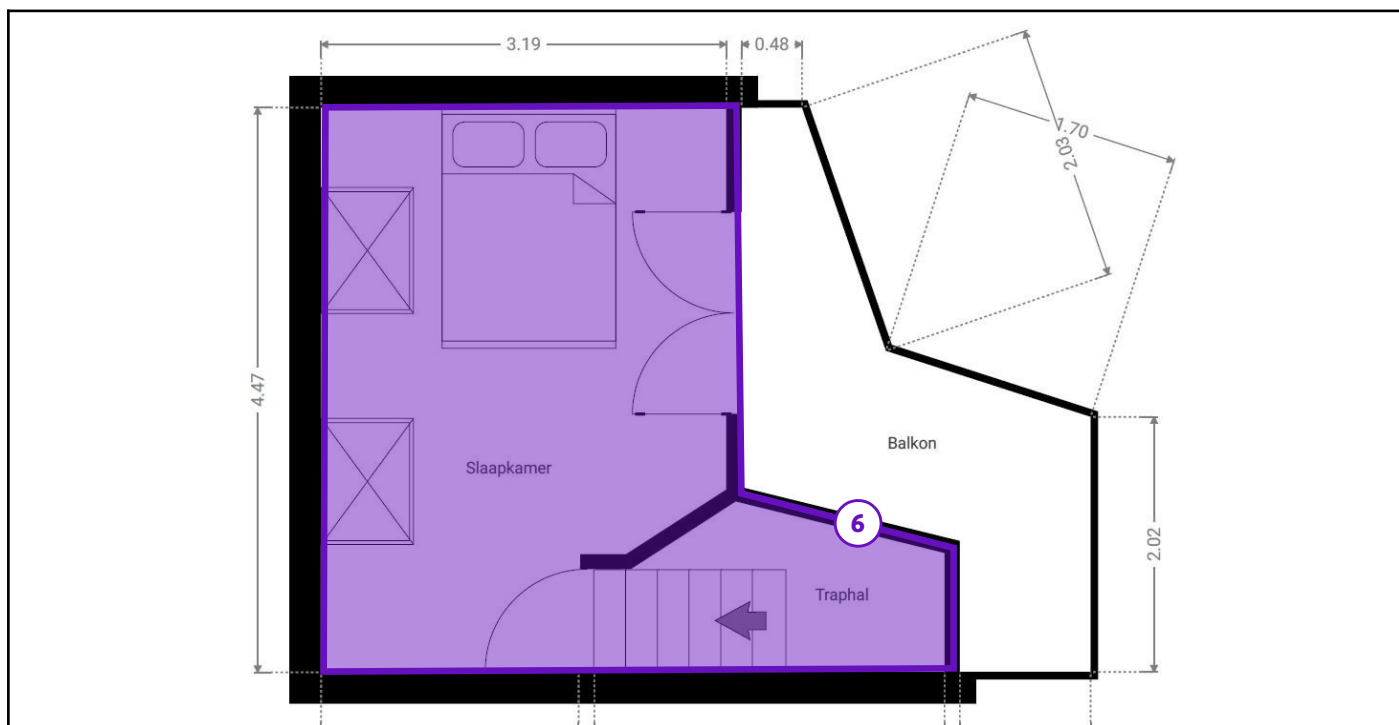
## Plan 1.11: Dak - woning

Beschrijving	Type	Actie
6. Dakbedekking	Overige ruimte of materiaal	-

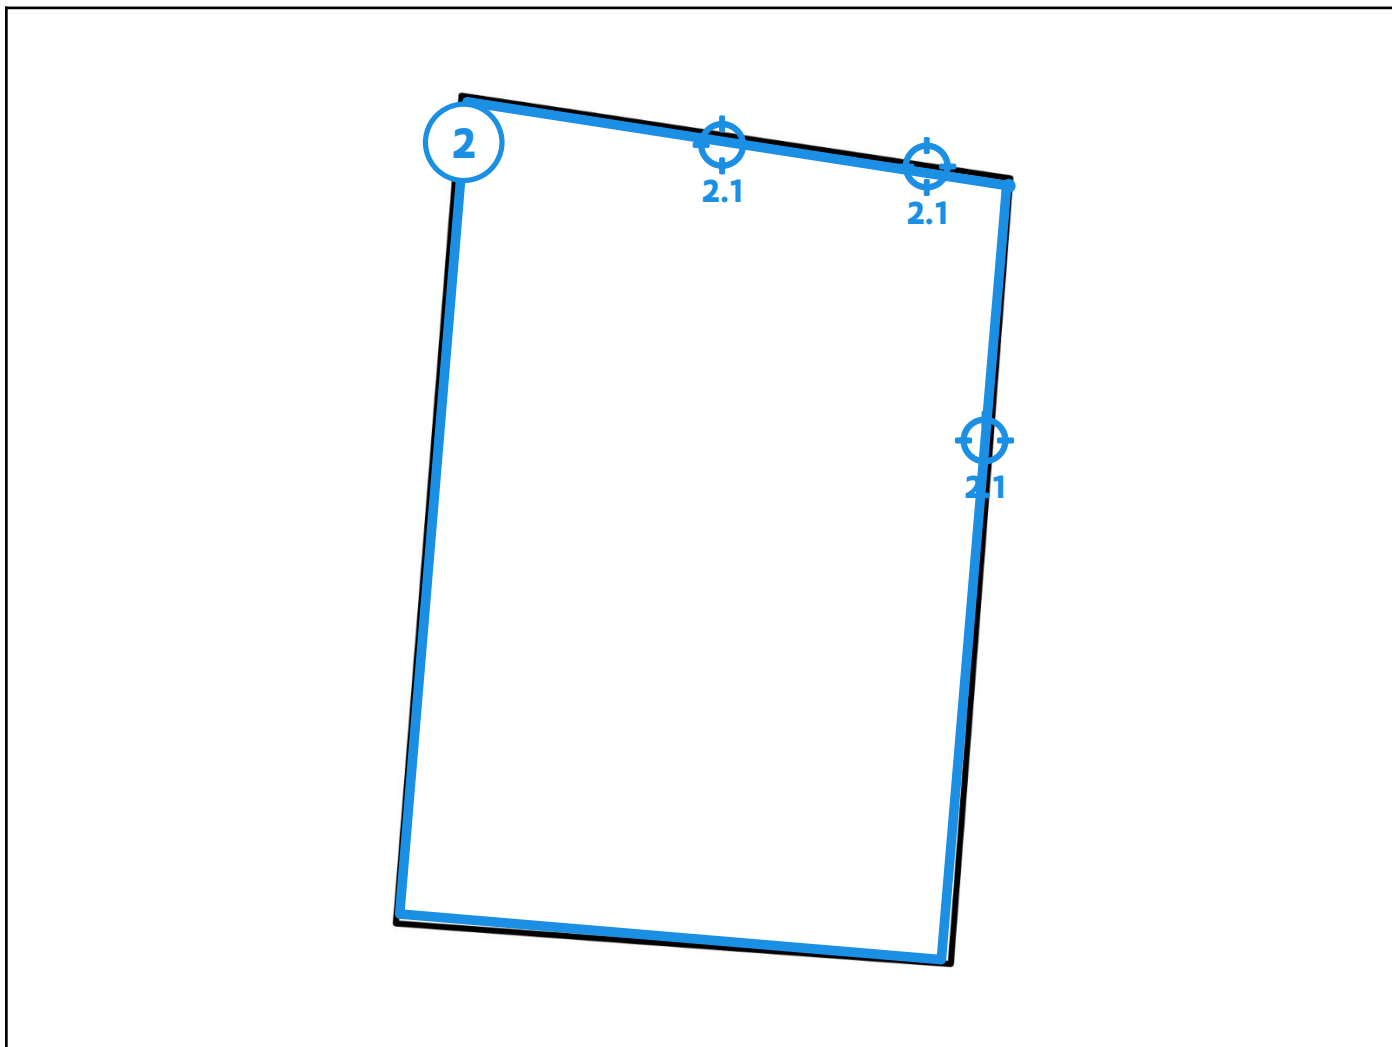
## Plan 1.12: Kelder -1

Beschrijving	Type	Actie
2. Crepi (kelder)	Geen asbest	-
2.1 Code: MM05 : crepi (kelder)	Mengmonster	-
