# Asbestinventarisatetest

Verlatdreef 21/012, 9120 Beveren-Kruibeke-Zwijndrecht

Attestnummer : 20260812-000182.000

Uitgegeven op : 12.08.2026

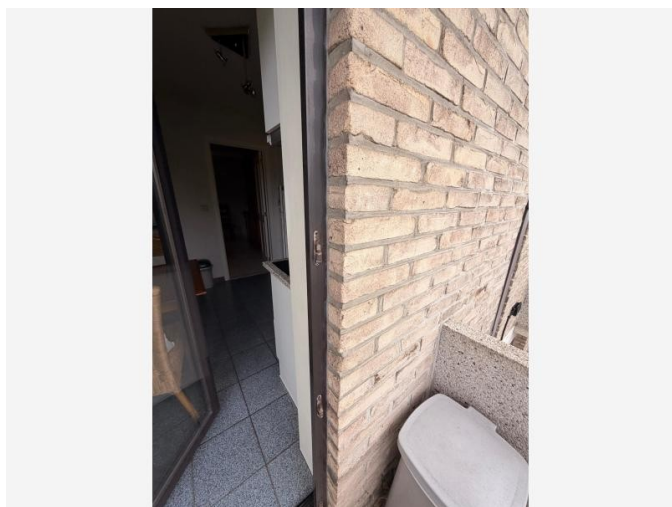
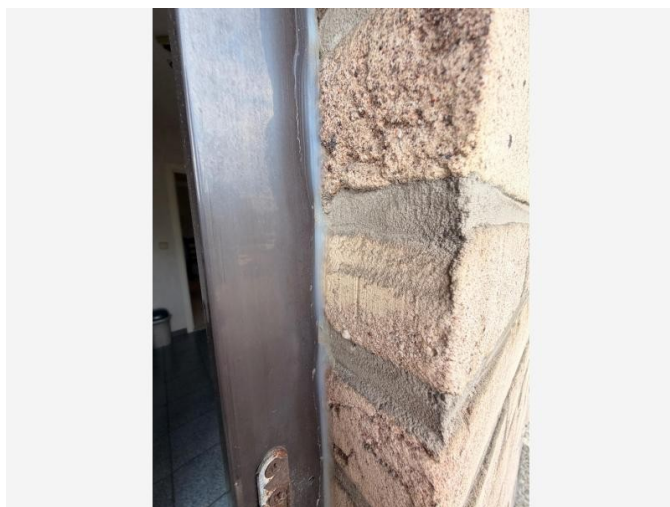
### Fiche 5: Afdichtingsmateriaal schrijnwerk

| Beschrijving | Notitie | Terug te vinden op plannen |
|---|---|---|
| Fiche 5: Afdichtingsmateriaal schrijnwerk | - | - |
