Asbestinventarisatetest

Bisschophoflaan 134/101, 2100 Antwerpen

Attestnummer : 20260616-000232.000

Uitgegeven op : 16.06.2026

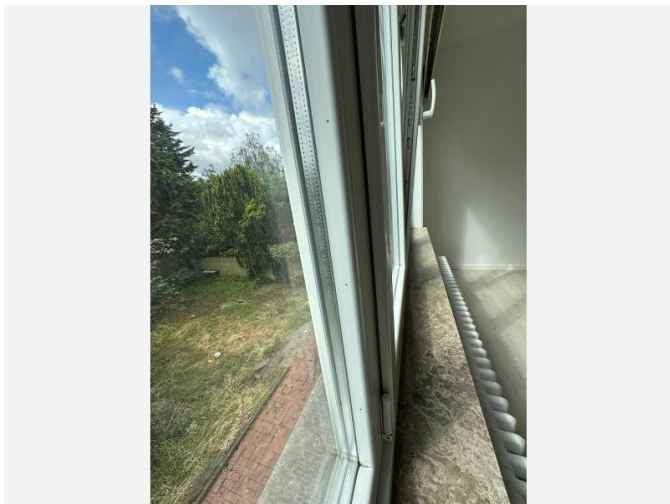
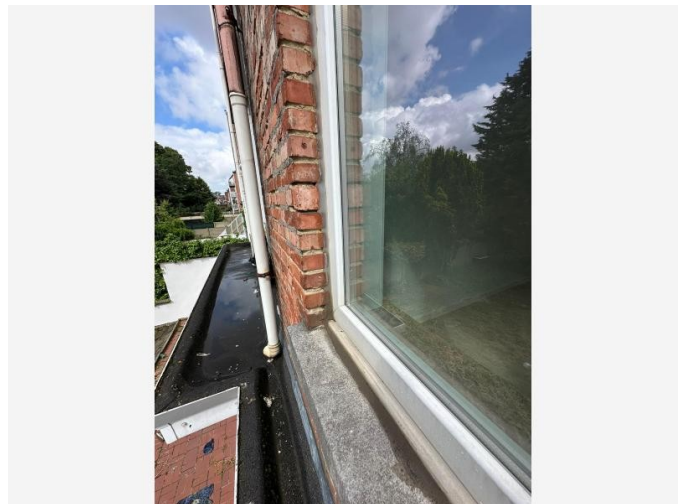
Beschrijving	Notitie	Terug te vinden op plannen
Fiche 10: mastiek tussen raamprofiel-muur buiten	ramen zijn nieuw geplaatst in 2013 De afdichtingskit is van het materiaal siliconen.	-
Fiche 11: gasketel voor warmwater	gasketel is nieuw geplaatst in 2023	-
