Asbestinventarisatetest

August Van de Wielelei 51/101, 2100 Antwerpen

Attestnummer : 20260422-000315.000

Uitgegeven op : 22.04.2026

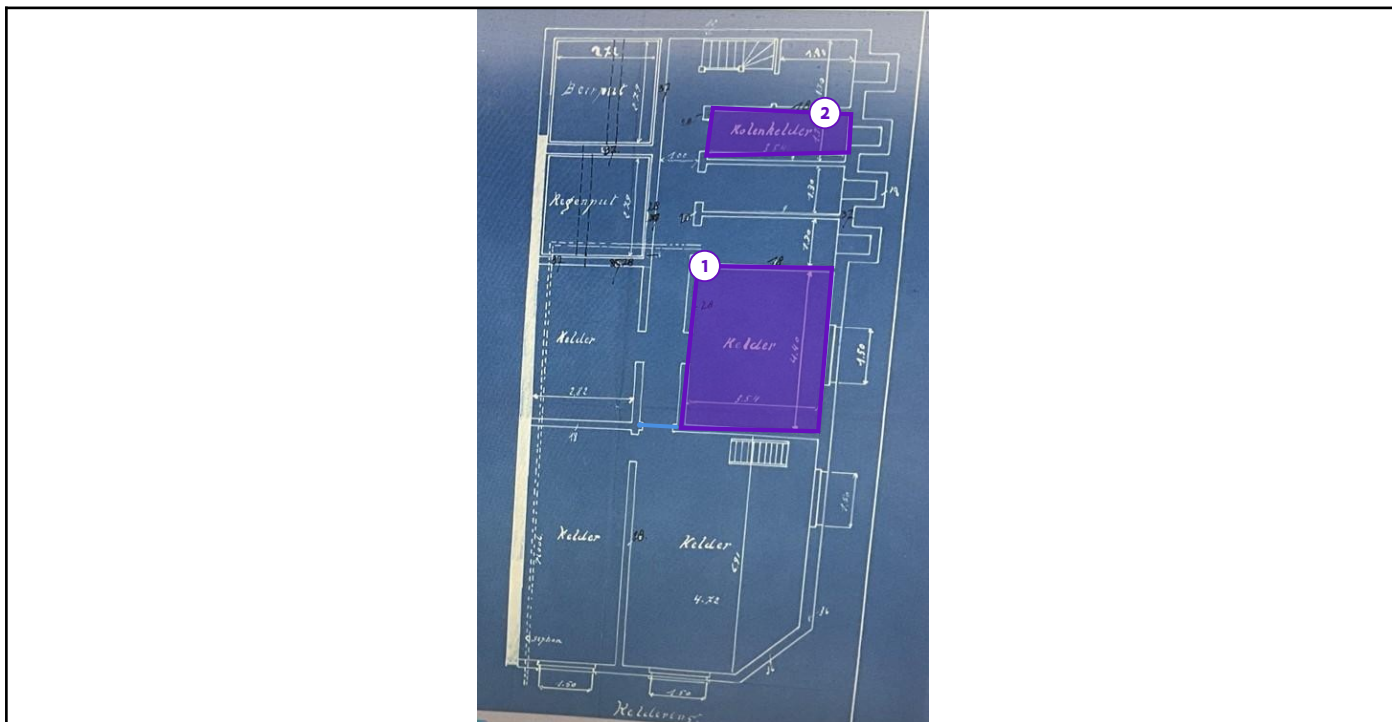
Plan 1.1: plan kelder

Beschrijving	Type	Actie
1. kelderberging 2	Advies	-
2. kelderberging 1	Advies	-

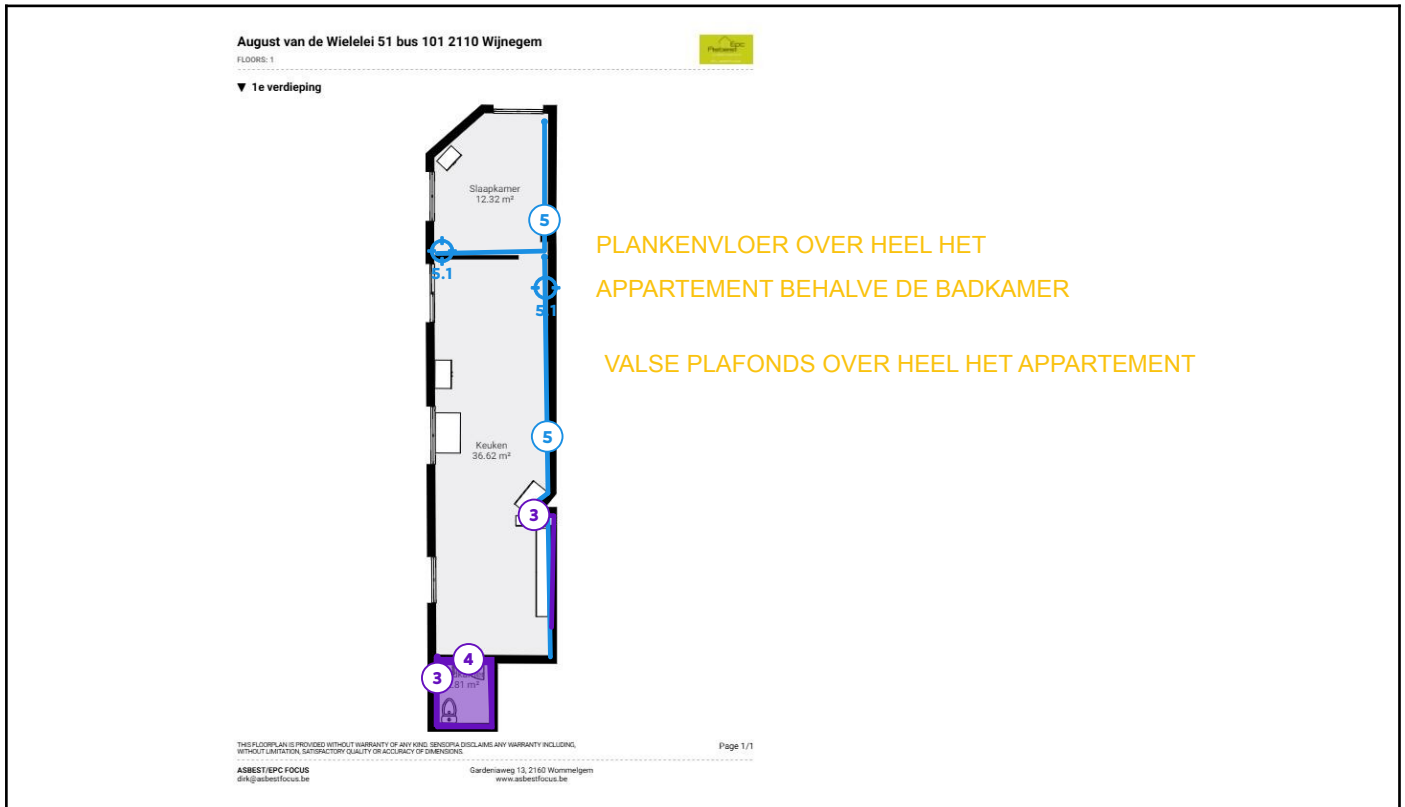
Plan 1.2: plan appartement

Beschrijving	Type	Actie
3. wandtegelwerk	Advies	-
4. vloertegelwerk badkamer	Advies	-
5. pleisterwerk wanden	Geen asbest	-
5.1 Code: 1	Mengmonster	-
