Asbestinventarisatetest

Corluylei 25, 2150 Borsbeek

Attestnummer : 20230421-000359.000

Uitgegeven op : 21.04.2023

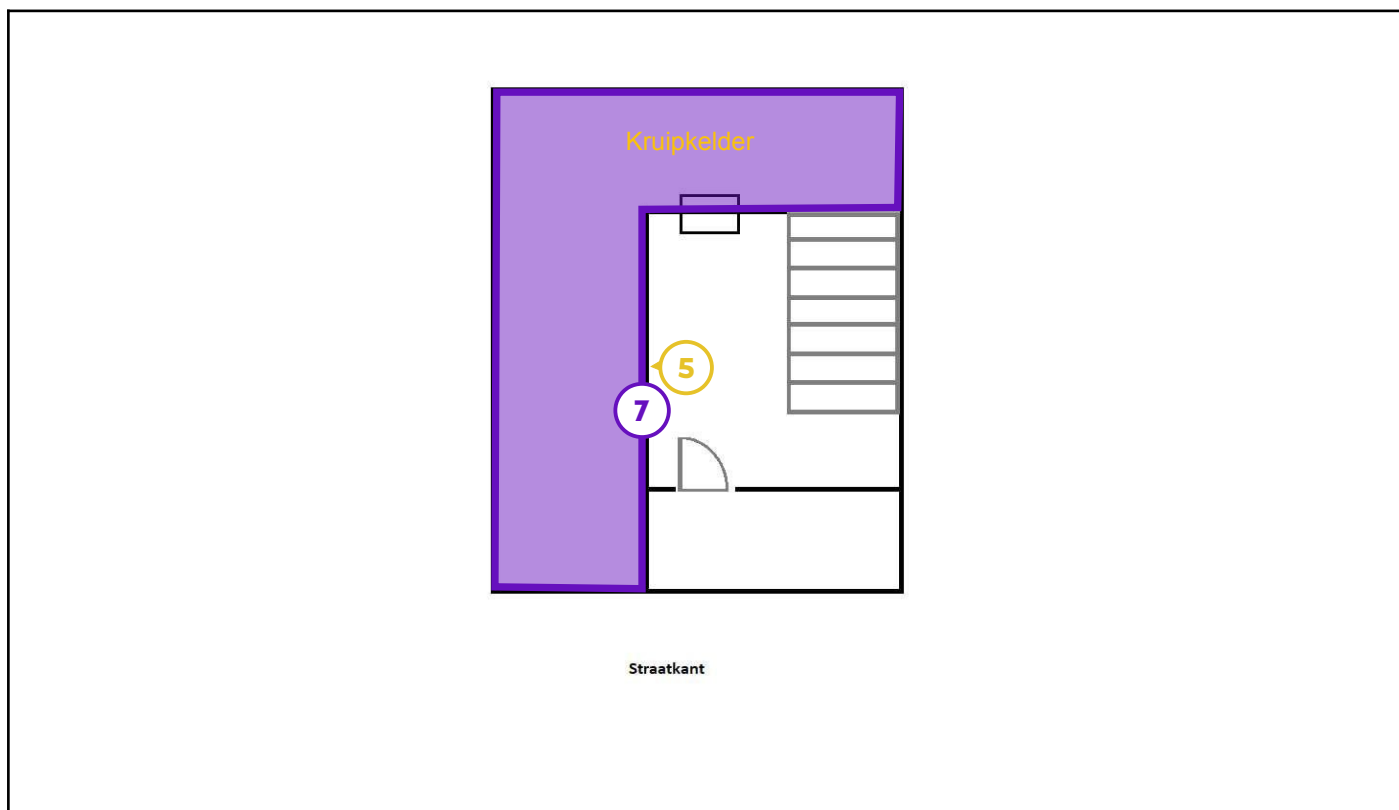
Plan 1.1: plan kelder

Beschrijving	Type	Actie
5. Bakeliet zekeringkast	Asbestmateriaal	Zorgvuldig beheren
7. Kruipkelder	Beperking	-

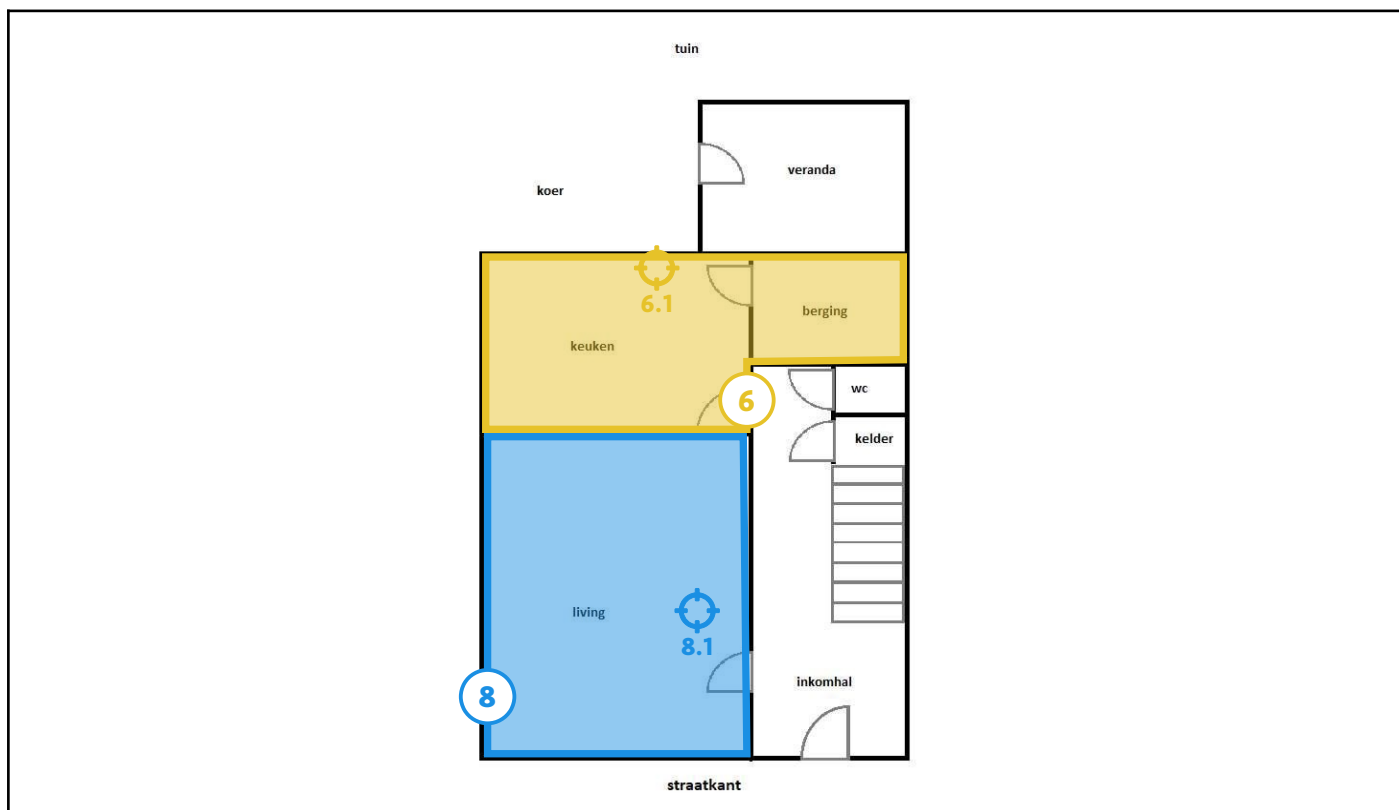
Plan 1.2: plan gvl

Beschrijving	Type	Actie
6. Colovinyltegels keuken	Asbestmateriaal	Zorgvuldig beheren
6.1 Code: staal 000000036283	Puntmonster	-
8. Vloerzeil living	Geen asbest	-
8.1 Code: staal 000000036290	Puntmonster	-

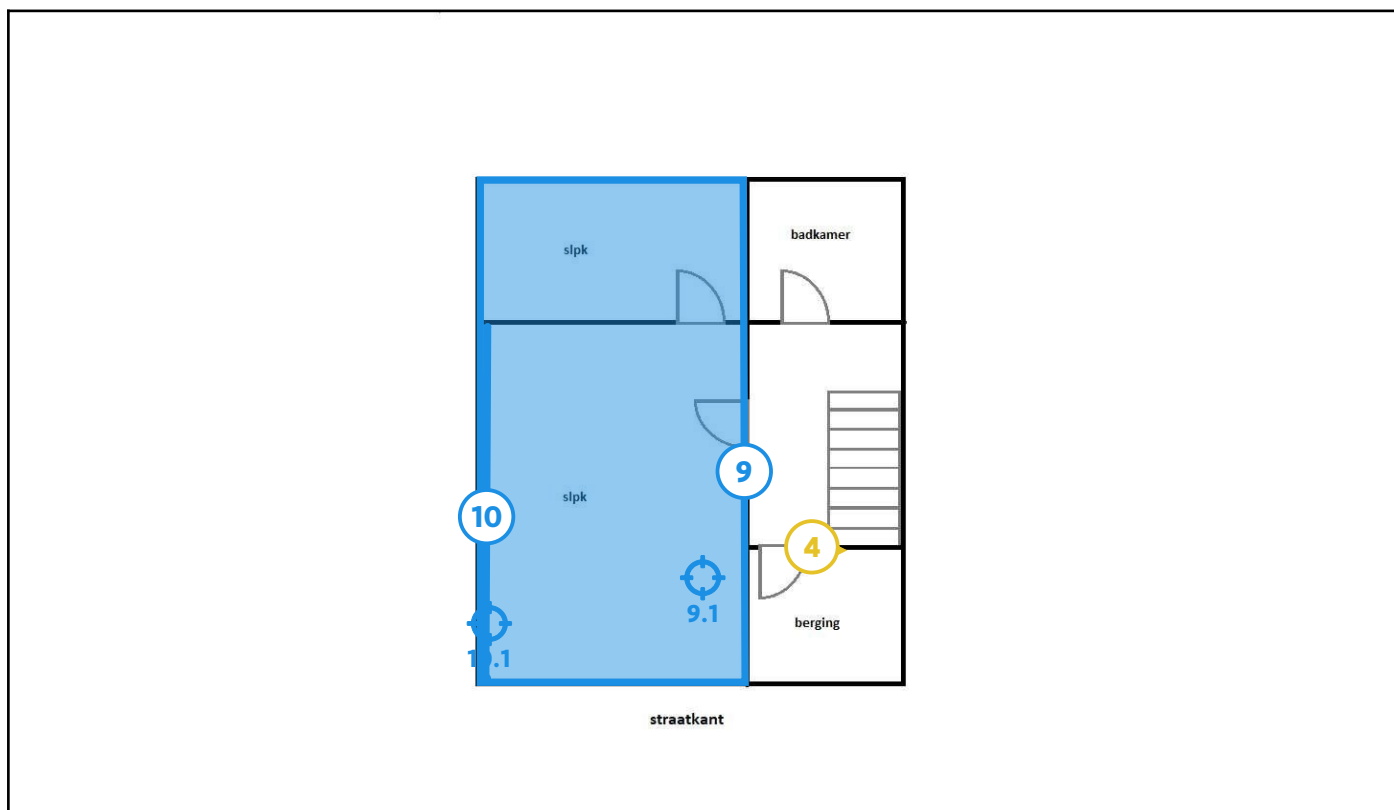
Plan 1.3: plan 1e verdiep

Beschrijving	Type	Actie
4. Bakeliet elektra	Asbestmateriaal	Zorgvuldig beheren
9. Vloerzeil slaapkamer	Geen asbest	-
9.1 Code: staal 000000036207	Puntmonster	-
10. Bepleistering	Geen asbest	-
10.1 Code: staal 000000036269	Mengmonster	-

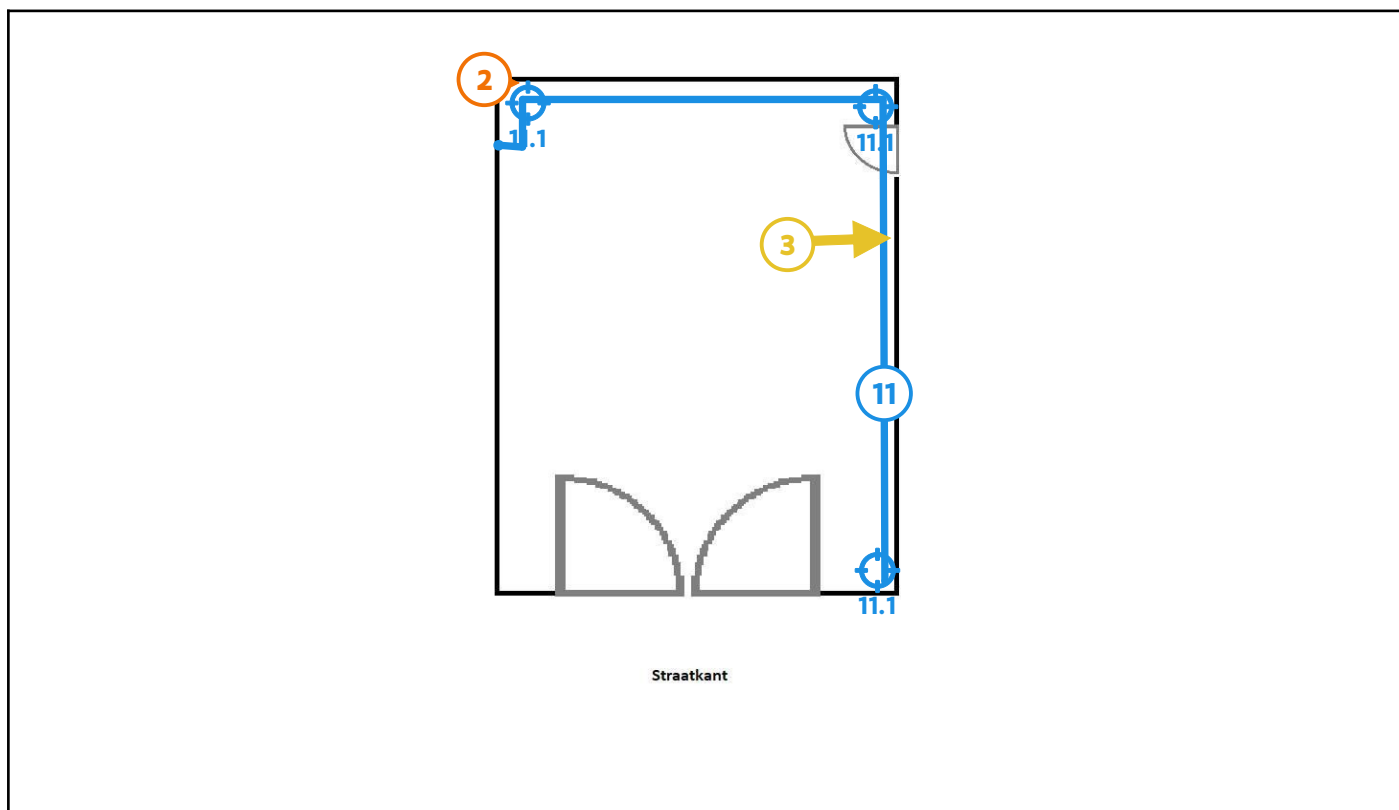
Plan 1.4: plan garage

Beschrijving	Type	Actie
2. Schouwpijp	Asbestmateriaal	Verwijderen
3. Bakeliet schakelaars	Asbestmateriaal	Zorgvuldig beheren
11. Leidingisolatie Garage	Geen asbest	-
11.1 Code: staal 000000036306	Mengmonster	-

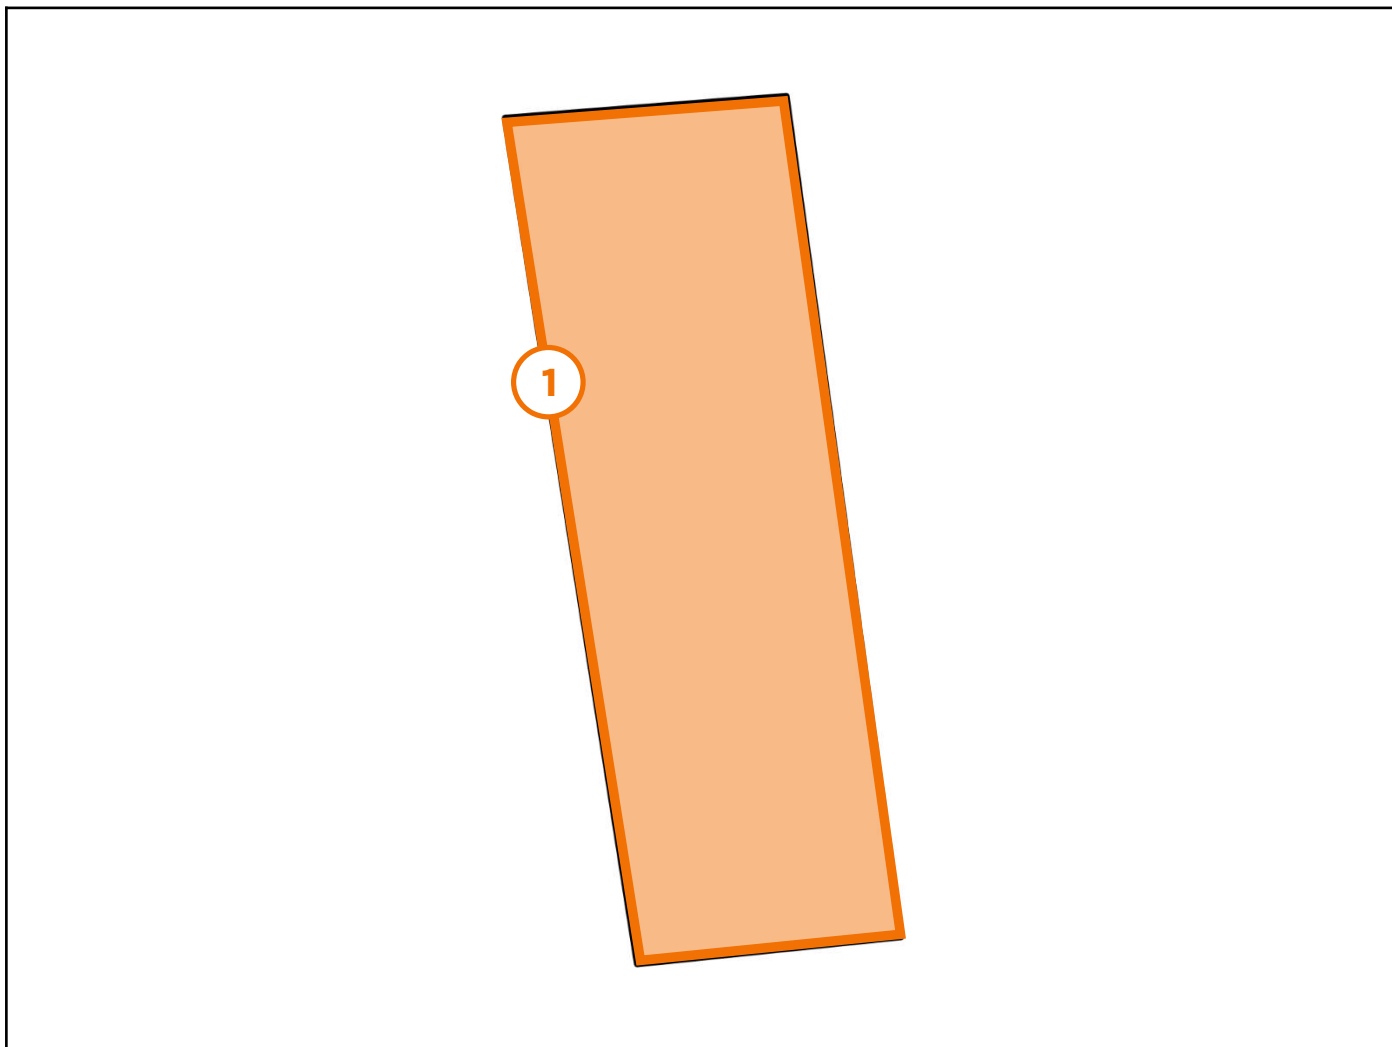
Plan 2.1: Bijgebouw tuin plan

Beschrijving	Type	Actie
1. Golfplaten asbestcement	Asbestmateriaal	Verwijderen
