Asbestinventarisatetest

Clementinastraat 49/001, 2018 Antwerpen

Attestnummer : 20260514-000144.001

Uitgegeven op : 14.05.2026

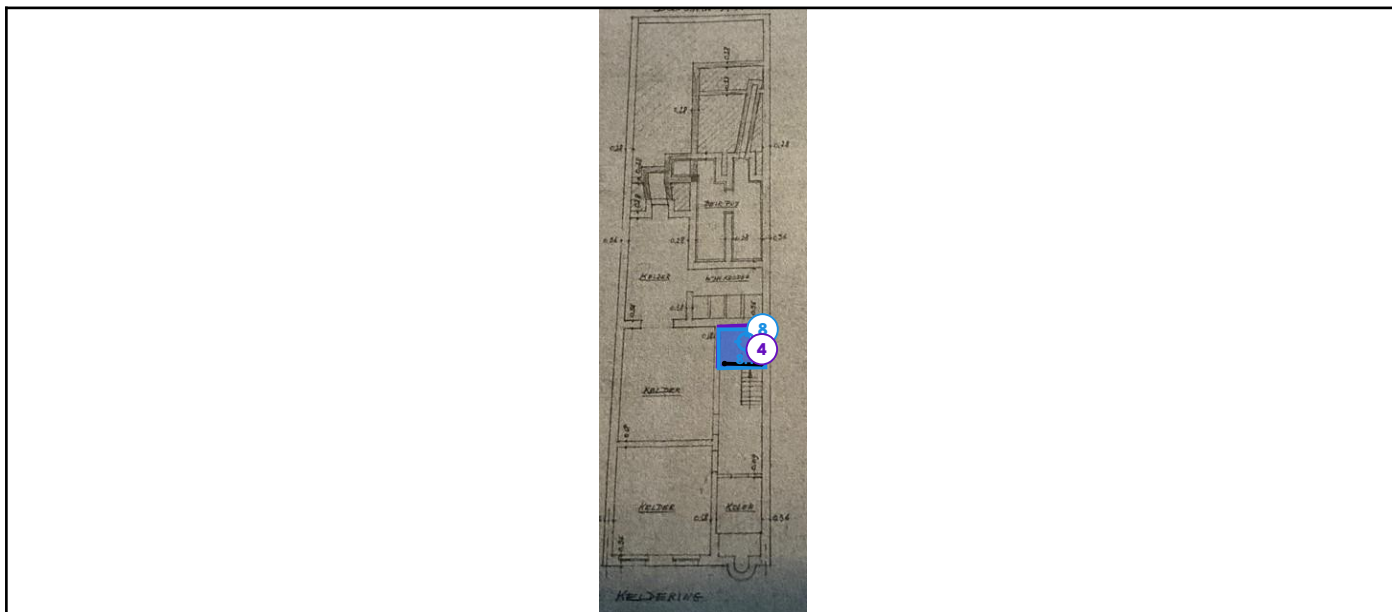
Plan 1.1: plan kelderberging

Beschrijving	Type	Actie
4. kelderberging	Advies	-
8. pleisterwerk plafond kelder	Geen asbest	-
8.1 Code: 2	Puntmonster	-

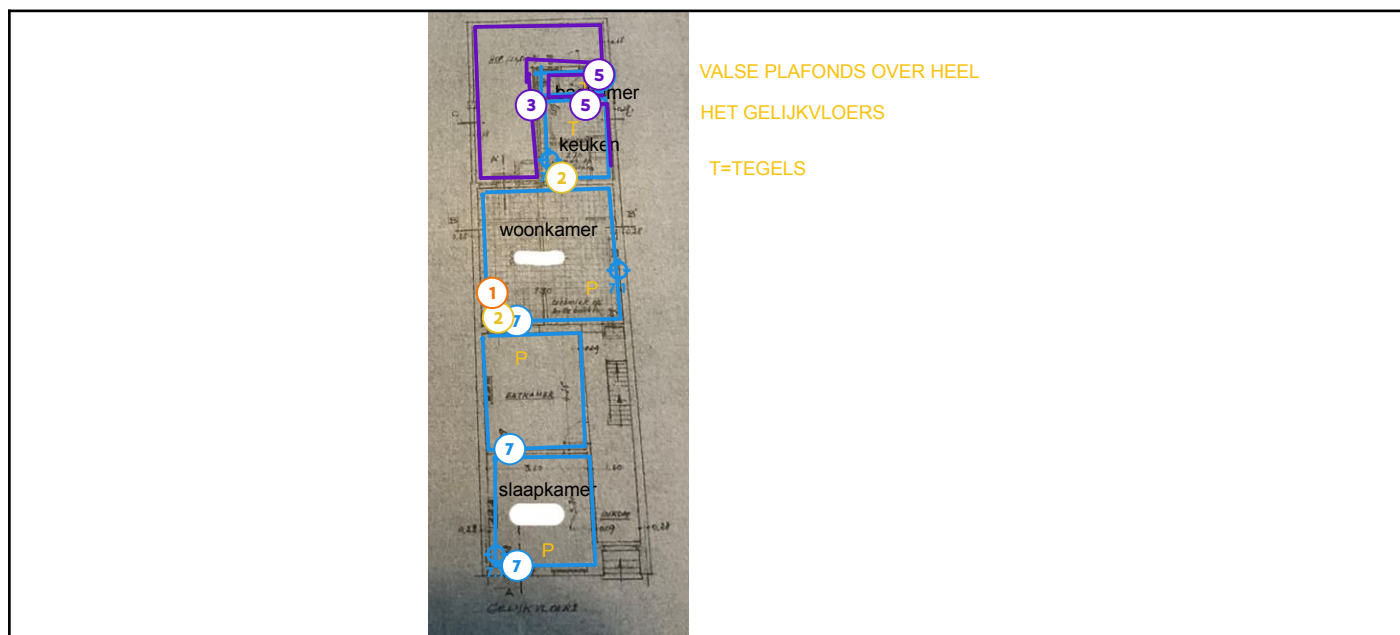
Plan 1.2: plan gelijkvloers

Beschrijving	Type	Actie
1. pakking verwarmingselement	Asbestmateriaal	Verwijderen
2. Bakeliet radiatorknoppen	Asbestmateriaal	Zorgvuldig beheren
3. cementbezetting buitenmuren	Advies	-
5. wandtegelwerk	Advies	-
6. vloeren	Advies	-
7. pleisterwerk wanden	Geen asbest	-
7.1 Code: 1	Mengmonster	-
8. pleisterwerk plafond kelder	Geen asbest	-

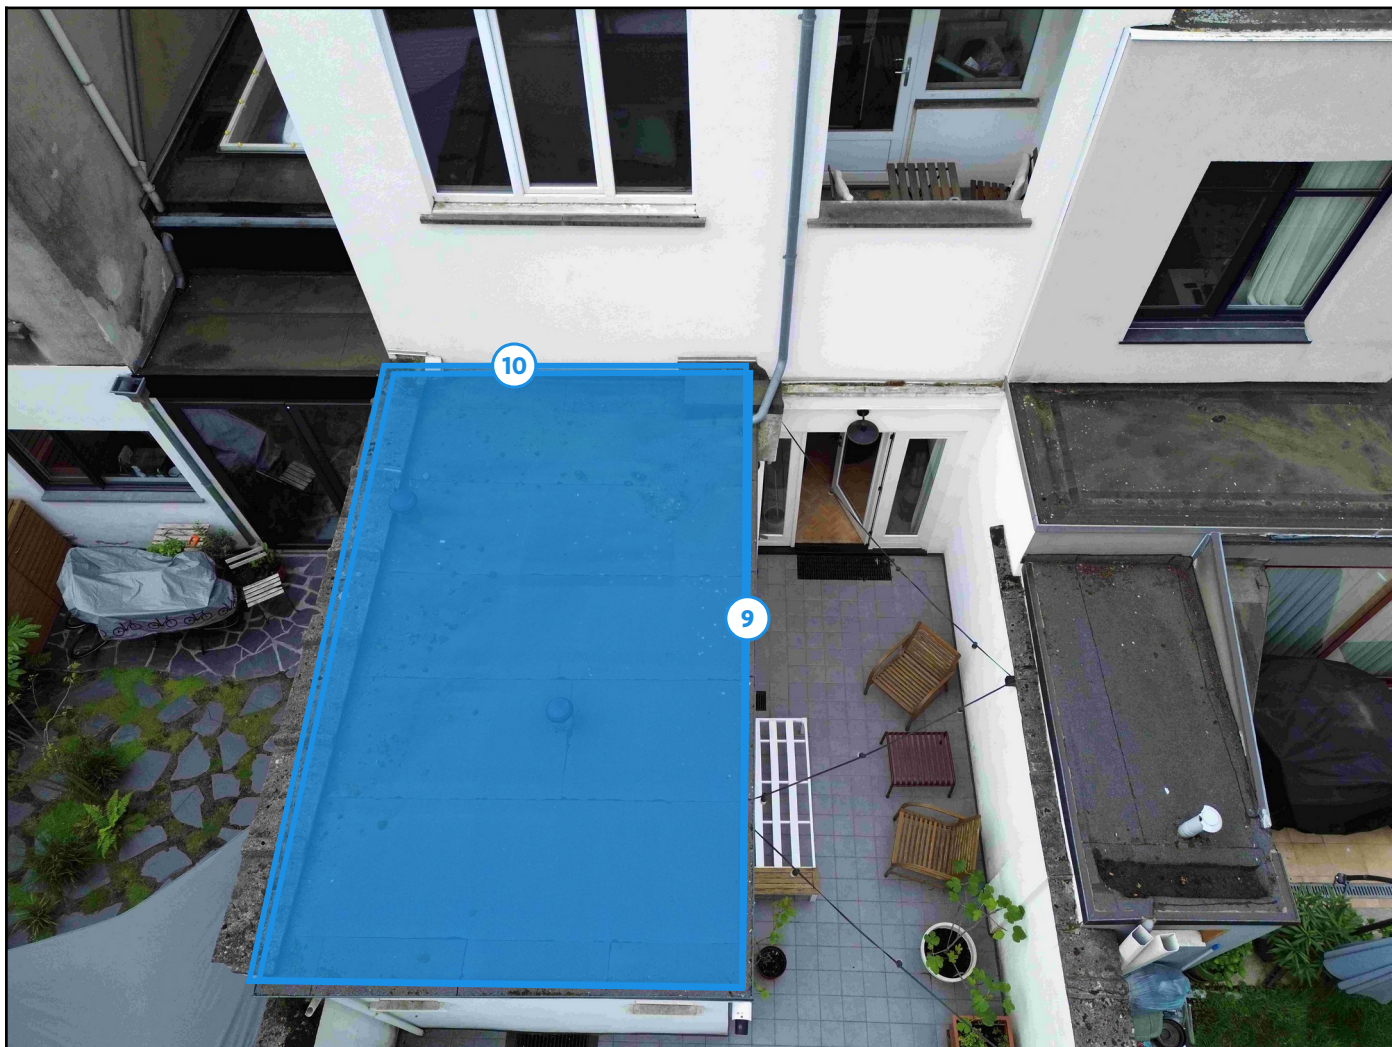
Plan 1.3: plat dak

Beschrijving	Type	Actie
9. onderdak plat dak	Geen asbest	-
10. dakbedekking plat dak	Geen asbest	-
