Asbestinventarisatetest

Frans Breugelmanstraat 17, 2900 Schoten

Attestnummer : 20260609-000399.000

Uitgegeven op : 09.06.2026

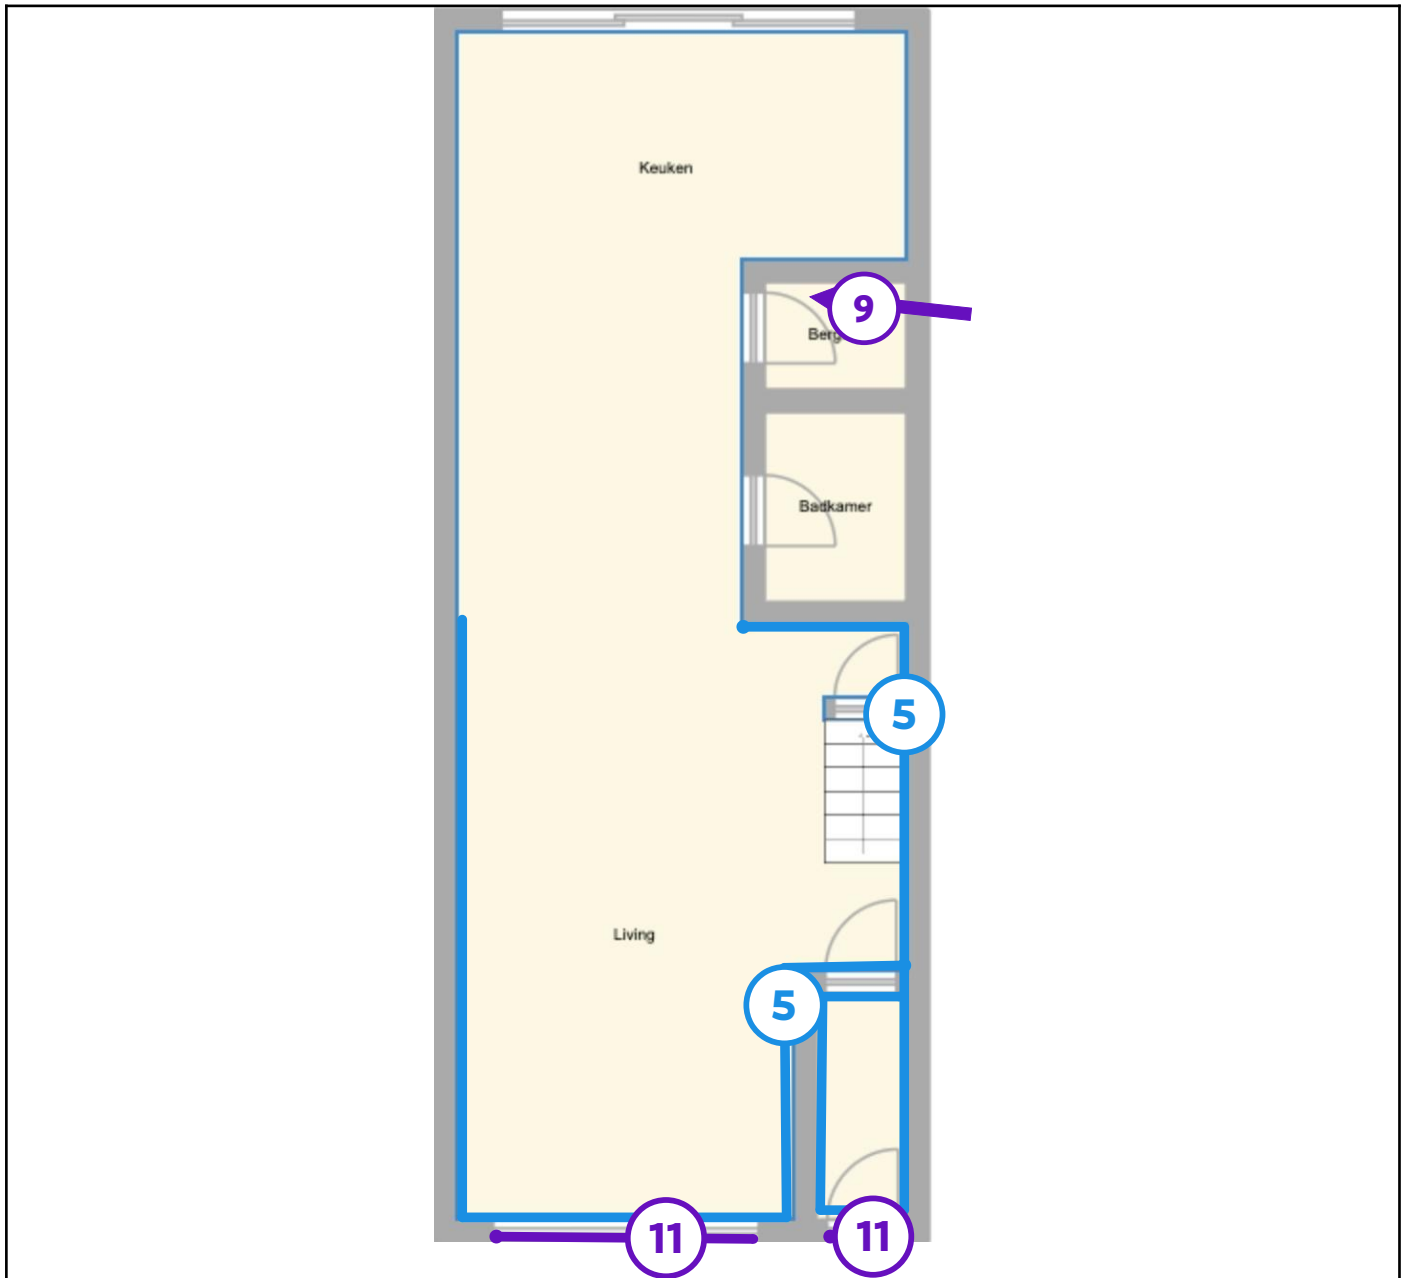
Plan 1.2: Grondplan gelijkvloers

Beschrijving	Type	Actie
5. Pleisterwerk muren	Geen asbest	-
9. CV-installatie	Overige ruimte of materiaal	-
11. Afdichting buitenschrijnwerk	Overige ruimte of materiaal	-

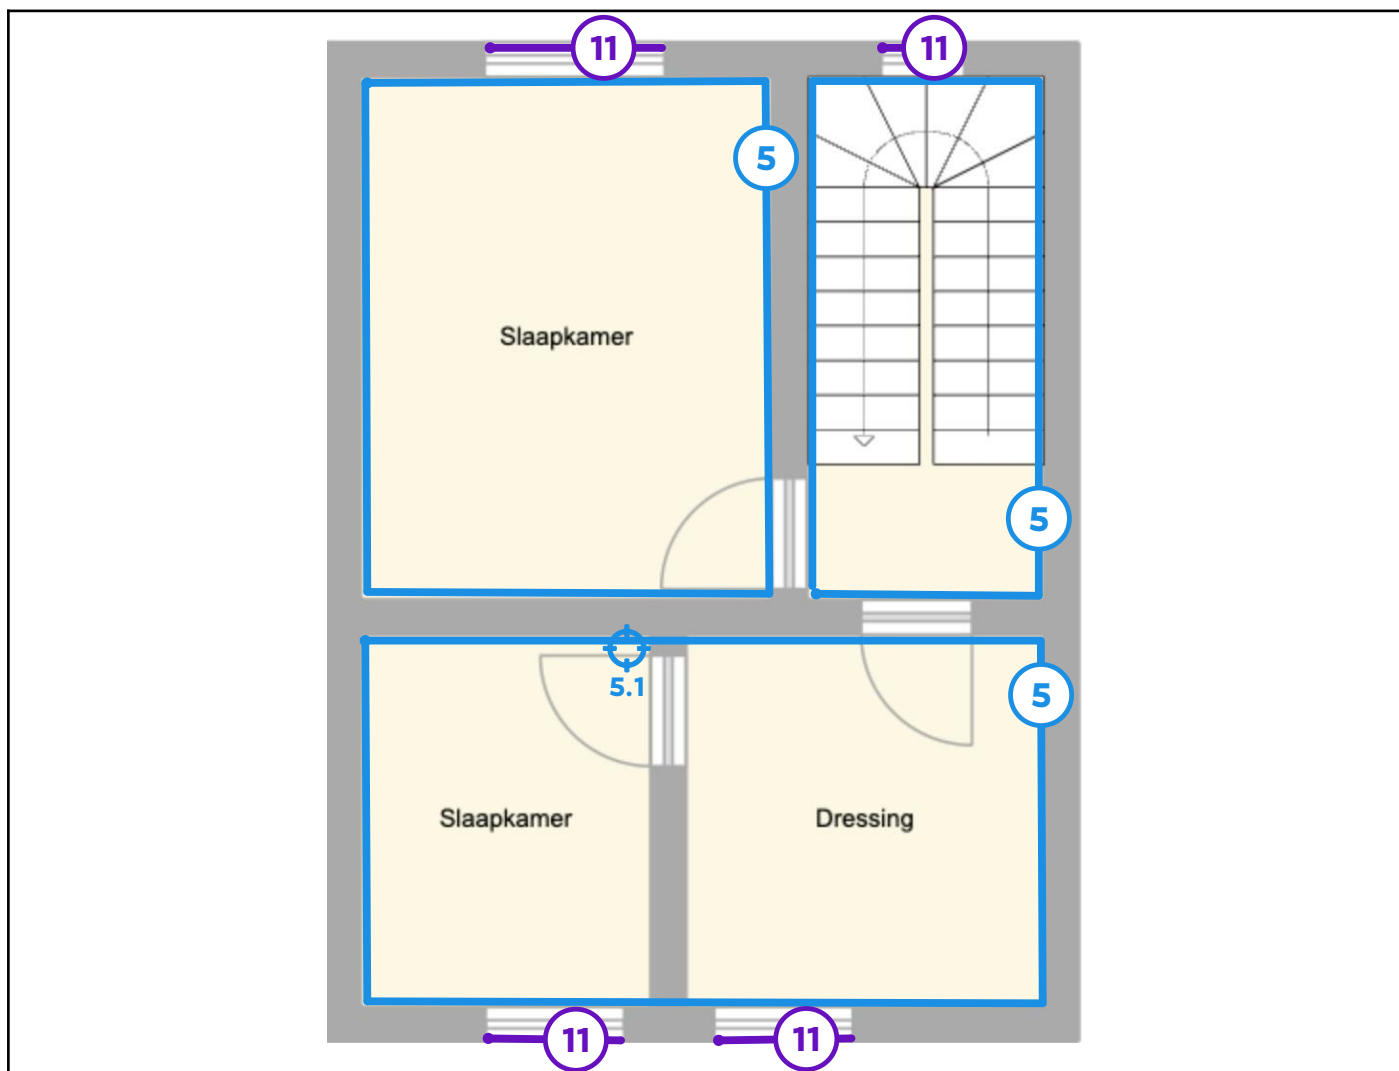
Plan 1.3: Grondplan verdieping

Beschrijving	Type	Actie
5. Pleisterwerk muren	Geen asbest	-
5.1 Code: MM1	Mengmonster	-
11. Afdichting buitenschrijnwerk	Overige ruimte of materiaal	-

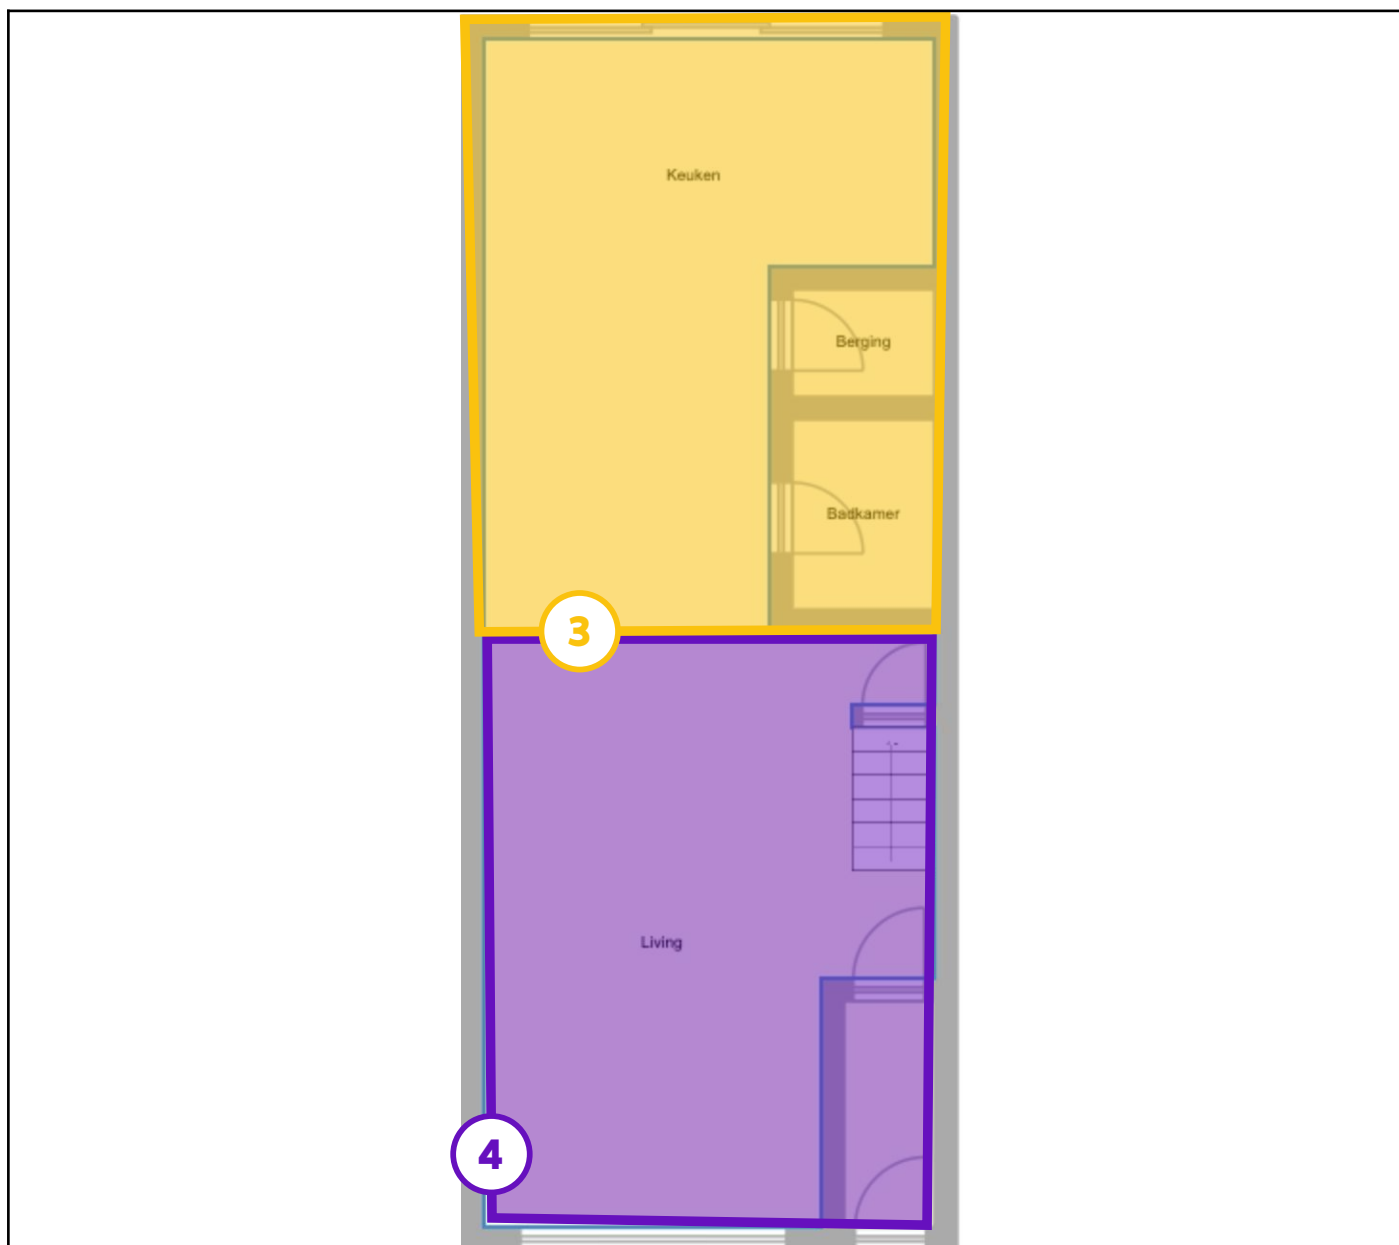
Plan 1.5: Grondplan gelijkvloers

Beschrijving	Type	Actie
3. Achterbouw	Uitsluiting	-
4. Plafonds	Advies	-

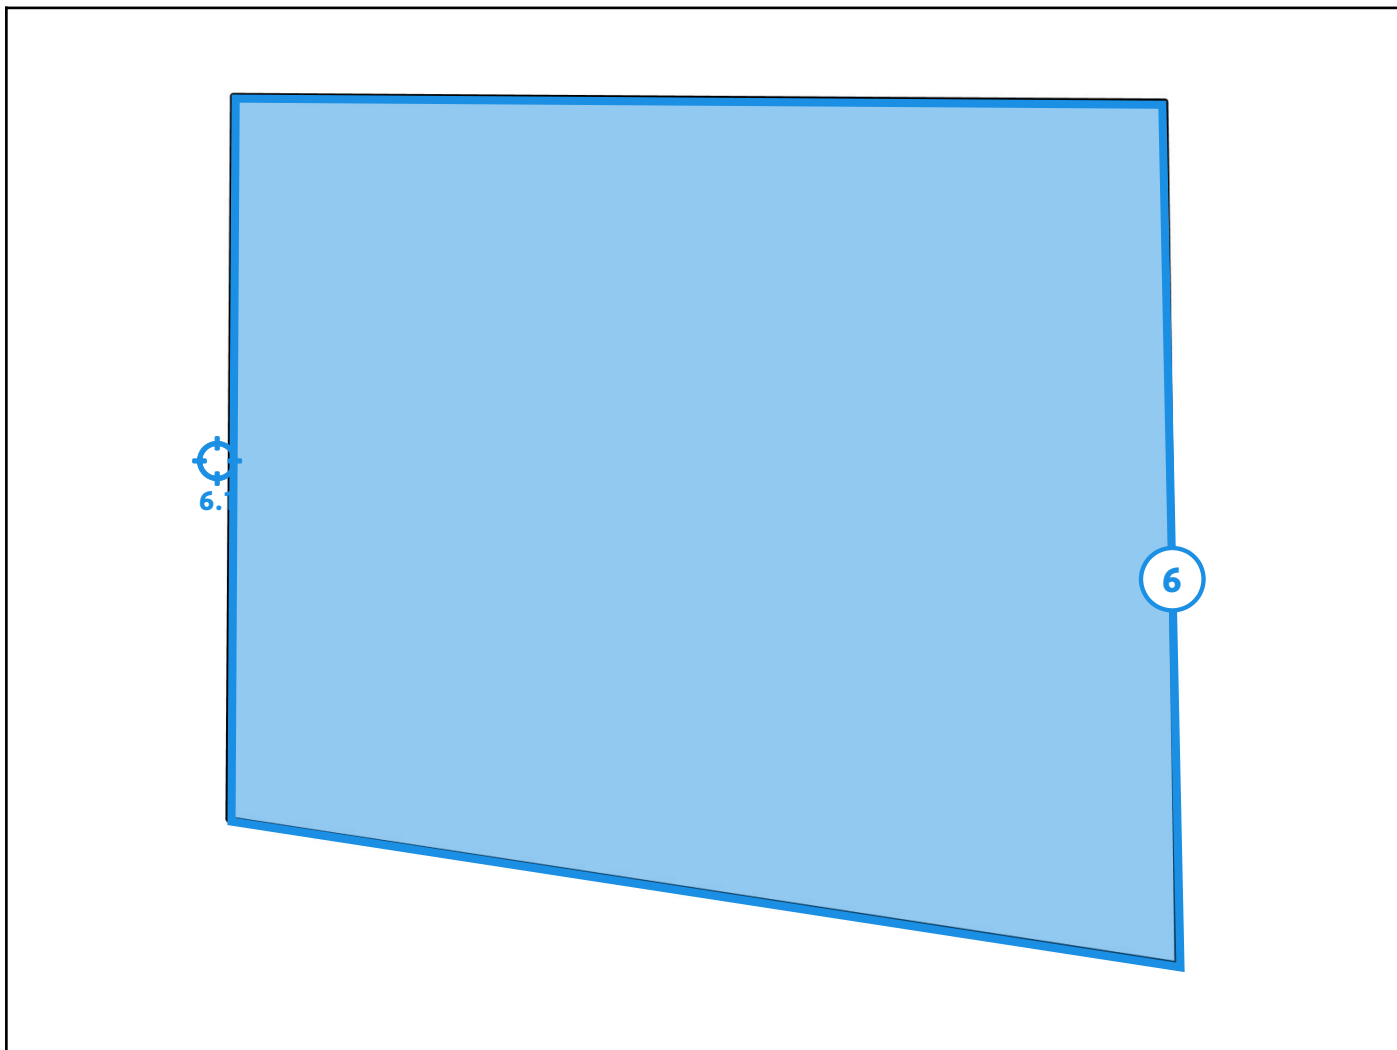
Plan 2.1: Tuinhuis plan

Beschrijving	Type	Actie
6. Roofing tuinhuis	Geen asbest	-
6.1 Code: PS2	Puntmonster	-

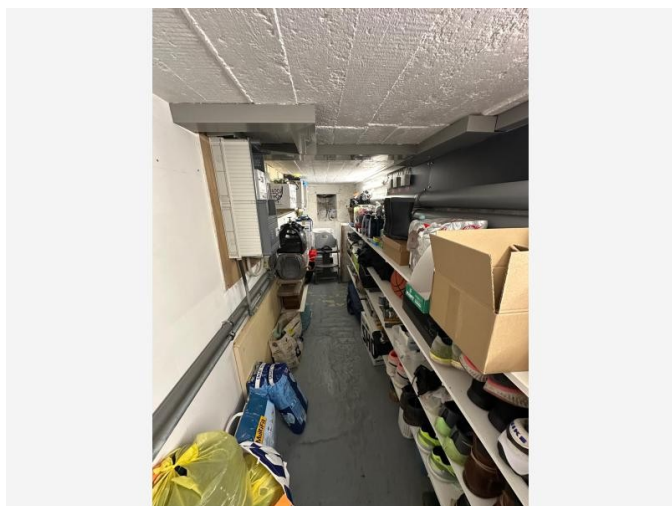
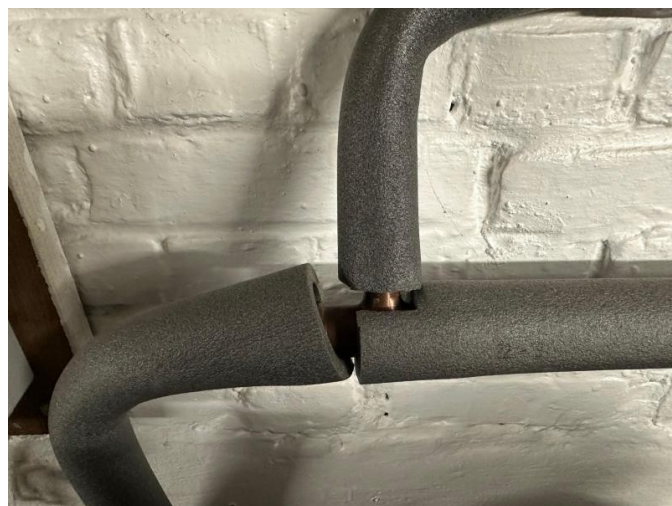
Fiche 8: Leidingisolatie

Beschrijving	Type	Actie
1. Cementbuis kelder	Asbestmateriaal	Zorgvuldig beheren
1.1 Code: PS1	Puntmonster	-
2. Kruipkelder	Beperking	-
5. Pleisterwerk muren	Geen asbest	-
5.1 Code: MM1	Mengmonster	-
8. Leidingisolatie	Overige ruimte of materiaal	-

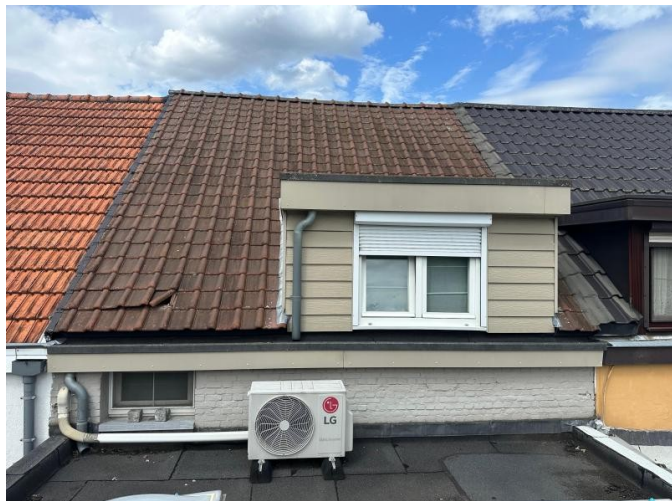
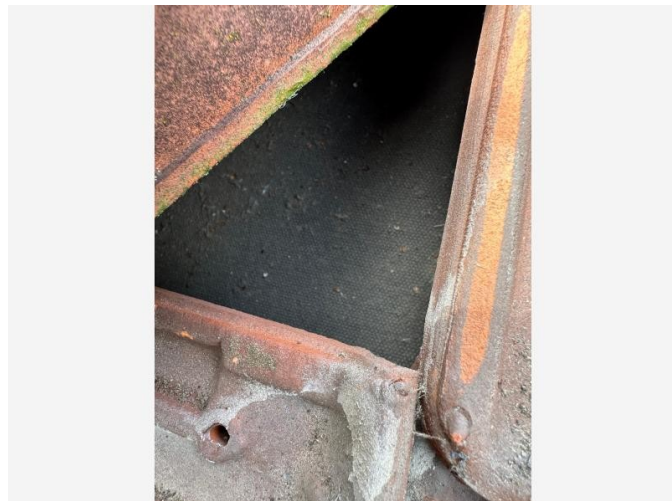
Fiche 10: Onderdak

Beschrijving	Type	Actie
10. Onderdak	Overige ruimte of materiaal	-
